NO	公園名	遊具種	増設内容	修繕方法等	点検年度
104	水保小林住宅第6公園	2連ブランコ	基礎露出	ゴムチップ貼り付け工事	H29
104	水保小林住宅第6公園	滑り台	基礎露出	ゴムチップ貼り付け工事	H29
105	水保小林住宅第7公園	2連ブランコ	基礎露出	ゴムチップ貼り付け工事	H29
105	水保小林住宅第7公園	滑り台	基礎露出	ゴムチップ貼り付け工事	H29
106	新庄農村公園	複合遊具	基礎露出	ゴムチップ貼り付け工事	H29
108	北上東前公園	滑り台	基礎露出	ゴムチップ貼り付け工事	H29
108	北上東前公園	2連鉄棒	基礎露出	ゴムチップ貼り付け工事	H29
109	長塚公園	2連ブランコ	基礎露出	ゴムチップ貼り付け工事	H29
109	長塚公園	2連鉄棒	基礎露出	ゴムチップ貼り付け工事	H29
111	日新水保北川公園	滑り台	頭部・胴体の挟み込み	出発部鉄板溶接及び塗装工事	H29
111	日新水保北川公園	太鼓橋	基礎露出	ゴムチップ貼り付け工事	H29
113	口津田公園	滑り台	基礎露出	ゴムチップ貼り付け工事	H29
114	藤原田小林住宅	2連ブランコ	基礎露出	ゴムチップ貼り付け工事	H29
115	水保小林住宅第8公園	滑り台	頭部・胴体の挟み込み	出発部鉄板溶接及び塗装工事	H29
115	水保小林住宅第8公園	3連鉄棒	基礎露出	ゴムチップ貼り付け工事	H29
116	水保小林住宅第9公園	2連ブランコ	基礎露出	ゴムチップ貼り付け工事	H29
116	水保小林住宅第9公園	滑り台	頭部・胴体の挟み込み	出発部鉄板溶接及び塗装工事	H29
116	水保小林住宅第9公園	3連鉄棒	基礎露出	ゴムチップ貼り付け工事	H29
124	都水保北川公園	滑り台	基礎露出	ゴムチップ貼り付け工事	H29
130	灯臺公園	滑り台	基礎露出	ゴムチップ貼り付け工事	H29
131	明見の郷団地公園	2連ブランコ	基礎露出	ゴムチップ貼り付け工事	H29
131	明見の郷団地公園	滑り台	基礎露出	ゴムチップ貼り付け工事	H29
131	明見の郷団地公園	3連鉄棒	基礎露出	ゴムチップ貼り付け工事	H29

点検写真台帳

所在施設名	1	水保小林住宅第6公園	エリア	滋賀県野洲市	点検日	2017年11月13日
製品名	1	2連ブランコ		総合	ハザード	劣化
				C	3	B
						3/3ページ

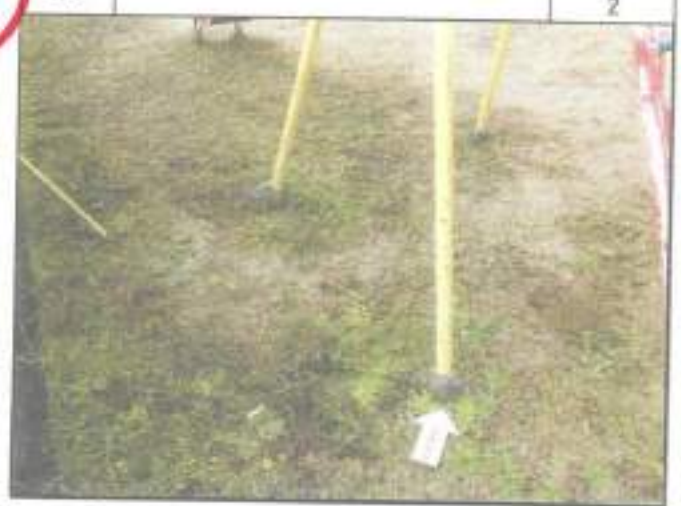
写真No.	基礎の設計	規準一般	判定	写真No.	基礎の設計	規準一般	判定
25	基礎露出 転倒・落下が想定される箇所		ハザード 3	26	基礎露出		ハザード 2

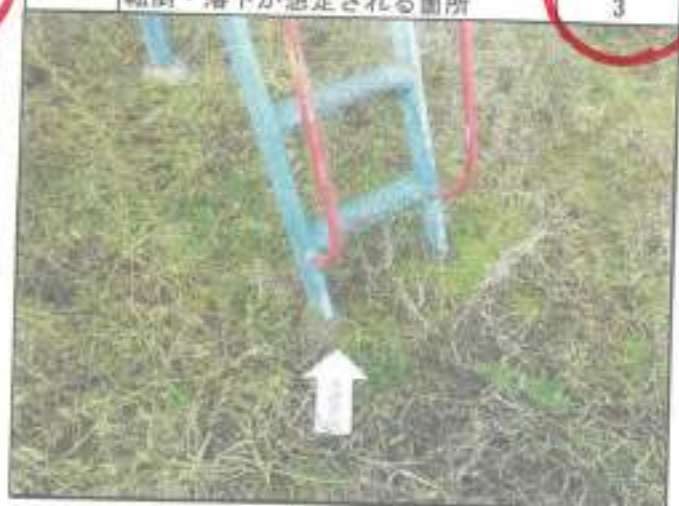
写真No.	基礎の設計	規準一般	判定
18	基礎露出 転倒・落下が想定される箇所		ハザード3

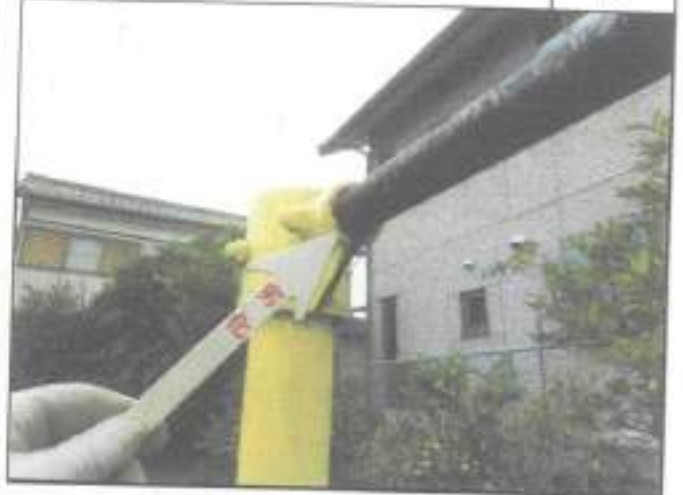
写真No.	継手金具	劣化	判定
8	腐食		B

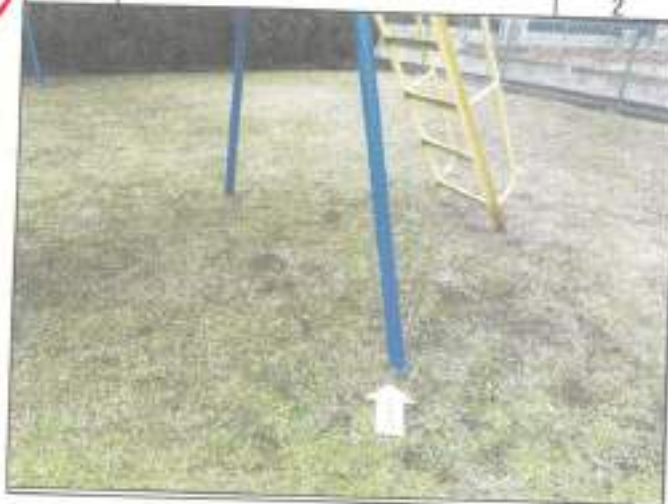
写真No.	基礎の設計	規準一般	判定
18	基礎露出		ハザード 2

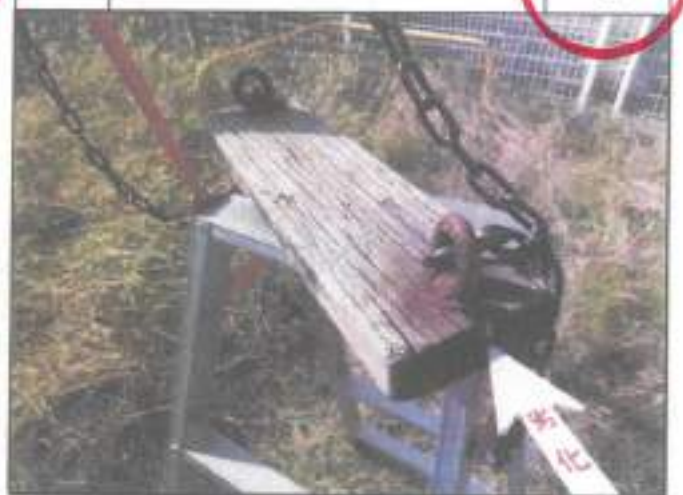
写真No.	着座部	劣化	判定
14	腐朽		C

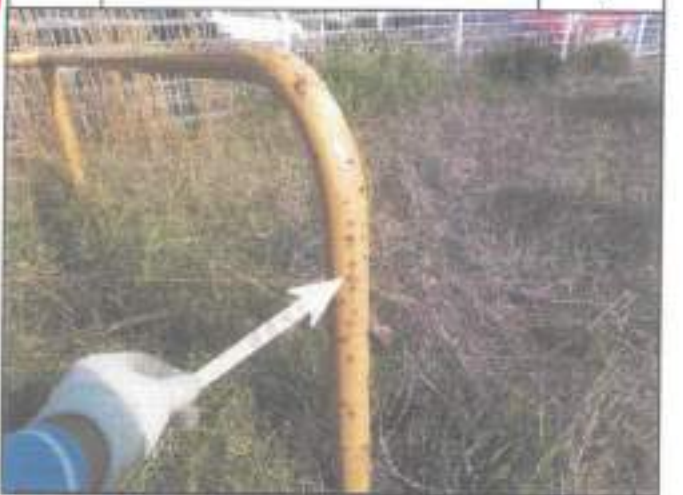
写真No.	境界柵(支柱地際部附近以外)	劣化	判定
16	発錆		B

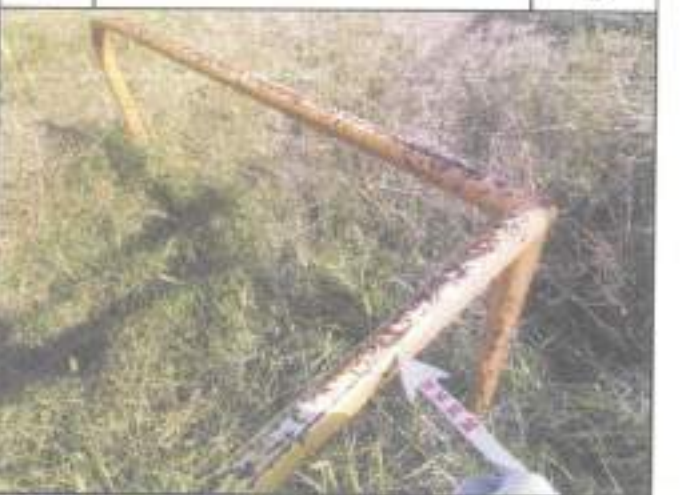
写真No.	境界柵(横架材)	劣化	判定
18	発錆		B
