# 新環境センターから排出したばいじん処理物に係る 大阪湾広域臨海環境整備センター(フェニックス) への搬入の停止について

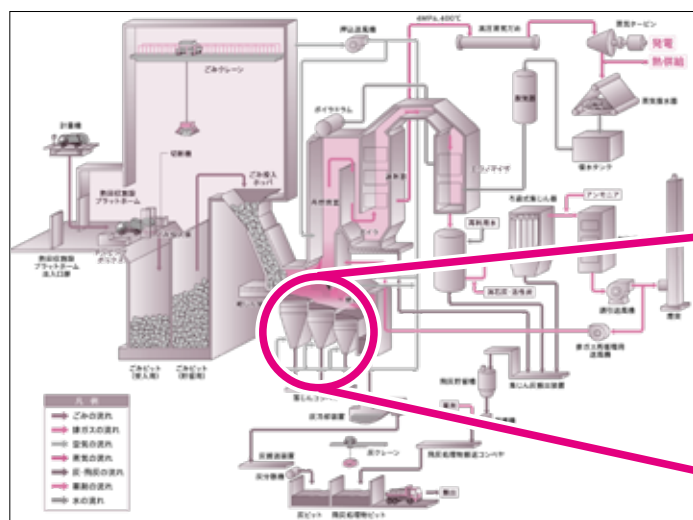
## 熱回収施設フロー

原因A：焼却炉内部(図)の火格子(ストーカ)の隙間に不燃物がかみ込み、火格子に浮き上がり・ずれが発生

原因B：その結果、徐々に主灰(主な焼却灰)や不燃物が、焼却炉下部のホッパに落下・堆積し、最終的に、一次燃焼空気を送り込む配管出口が詰まり、閉塞した状態が発生

原因C：これにより、焼却炉に送る一次燃焼空気量が低下し、不完全燃焼が発生したことが「ばいじん処理物」が受入基準値を超過した主たる原因

対策①：火格子(ストーカ)の浮き上がり・ずれを防止するため火格子同士のボルト接合

対策②：ホッパ内部の詰まりを確認できる点検口を設置し、主灰の詰まりを除去できる清掃口を設置

対策③：灰詰まりの解除作業、落じんコンベヤの灰搬送状況の確認について運転マニュアルの改訂を行い、点検を強化

対策④：万全を期するため、二重の安全対策として、再燃焼室の燃焼向上の観点から、二次燃焼空気の吹き込み改良など
