### 1. 専門家委員会設置の趣旨

令和4年11月18日午後2時頃に発生した今市町地先(琵琶湖大橋取付道路・ガスト滋賀守山店前)の下水道管破損事故を受け、今後の安全な下水道施設の構築を目的とし、専門家の知見を聴取する中、事故の①原因究明と②再発防止策の検討を行うもの。

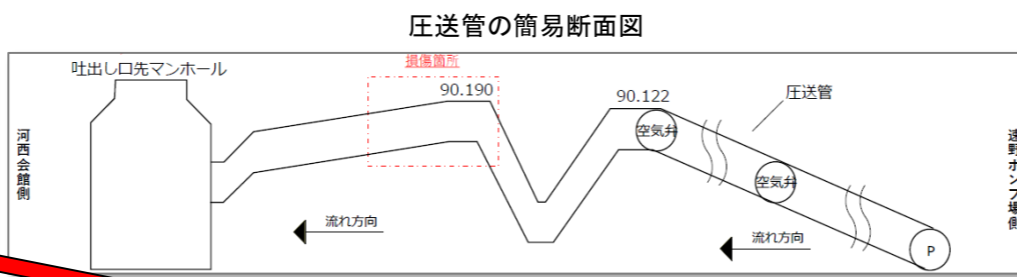
##### 【破損原因(推定)】 協議POINT 1

##### 硫化水素による管路の腐食

※圧送管全区間の最高点に位置し、下り勾配となつたところに空気が溜まり、硫化水素による腐食が発生した  
破損管体調査分析予定

- ①破損箇所付近の圧送管内カメラ調査等目視による点検の実施と修繕の実施  
⇒空気弁等からカメラを挿入し、視覚調査を実施し、必要に応じて修繕を実施
- ②復旧工事区間の布設替えのための設計と改築更新  
⇒今回の区間は、硫化水素の発生確率が高いと思われるため、**硫化水素に対応した管路に布設替え**するため、緊急で設計業務を発注し、改築更新を実施
