破損管体調査結果報告

《破損管体調査分析業務報告書 P. 11 から抜粋》

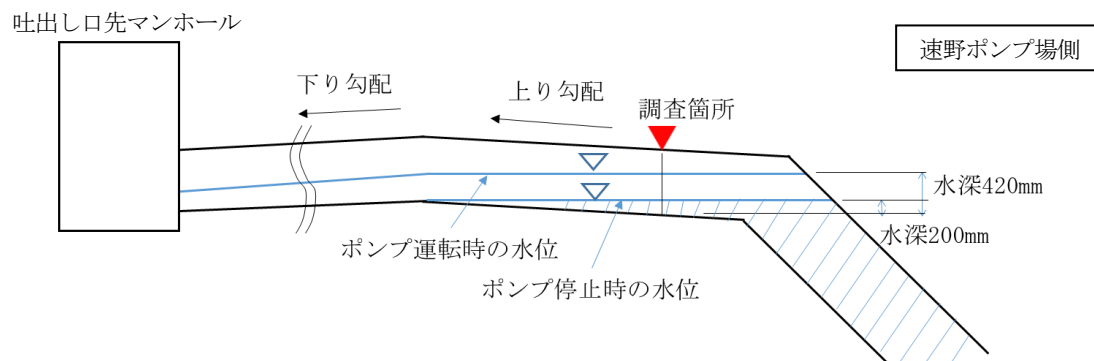
図 3 想定水深

管の断面調査の結果から、破損箇所は管底部から 420mm の位置より上側にあった。また、管底部から 200mm の位置より上側ではモルタルライニングのセメント分が溶出し、細骨材（砂）が露出し、黒ずんだ色になっていることを確認した。

これらのことから、ポンプ圧送中の水深が 420mm であり、ポンプ停止時の水深が 200mm まで下がっていたと推定される（図 3 参照）。

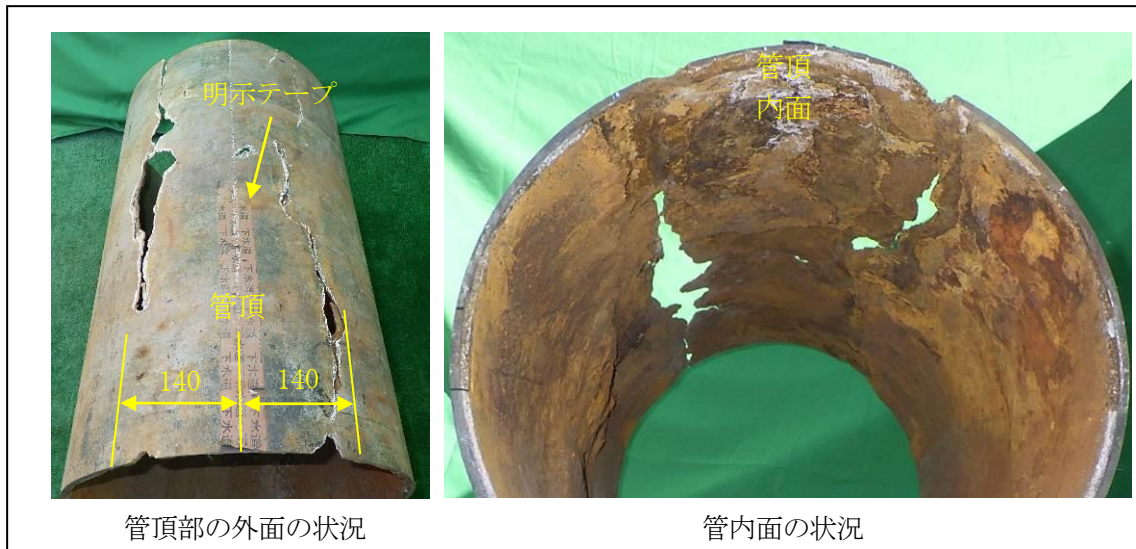
写真3 管頂部付近の破損部の詳細

管の外観及び断面調査の結果より、管頂部側が激しく腐食しており、管底部側は問題がないことが判った。また、管頂部内面の腐食生成物の pH 値が 1~2 程度の強酸性を示した。

これらのことから、腐食の原因は「硫化水素に起因する硫酸腐食」と推定する。

管頂部付近の破損部の詳細を写真3に示す。その結果は以下の通りであった。

- ・ 明示テープの中心を管頂部とした場合、左右 140mm 付近の範囲内に破損箇所が確認された。
- ・ 管頂部の左右 140mm の範囲内に著しい腐食による減厚（後述の表3参照）が確認された。

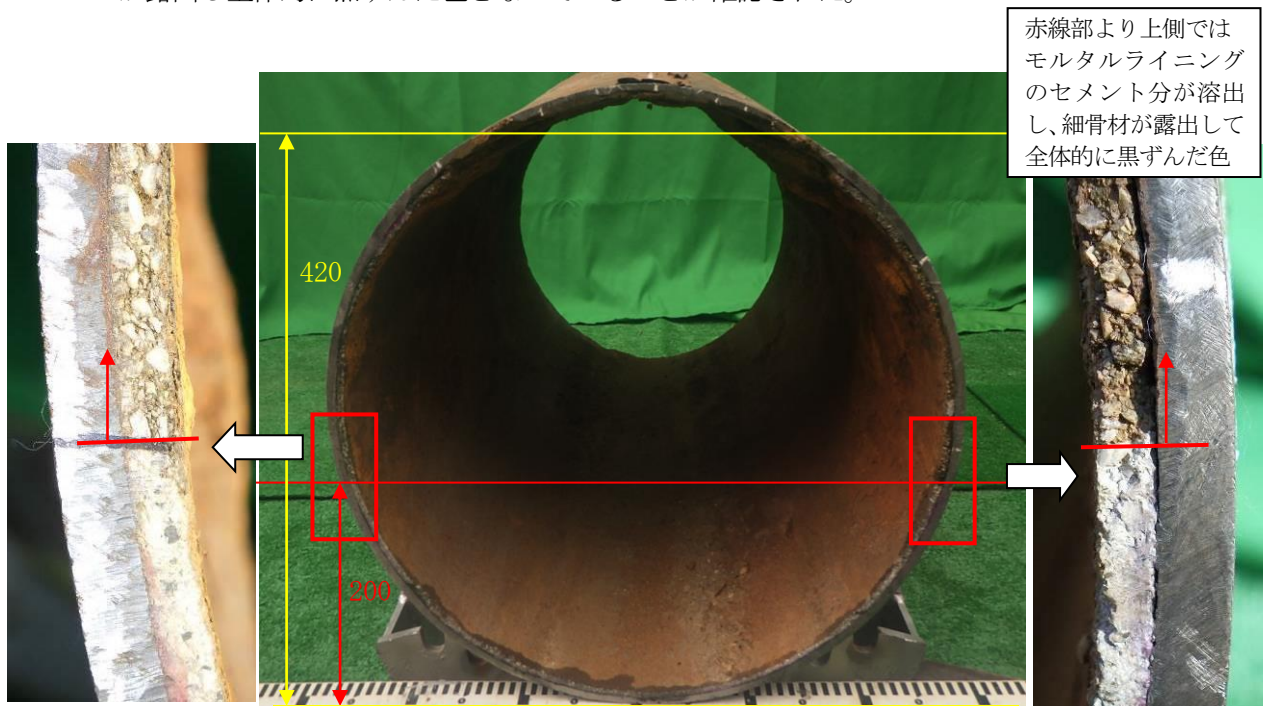
写真4 管端部の断面状況

管端部の断面状況を写真4に示す。管断面の目視確認及び測定結果より以下のことが判った。

- ・ 破損箇所は、管底部から 420mm の位置より上側にあった。
- ・ 管底部から 200mm の位置より上側ではモルタルライニングのセメント分が溶出し細骨材（砂）が露出し全体的に黒ずんだ色となっていることが確認された。
