(2) 再発防止策 A 予防保全 緊急性の高い取り組み

本管カメラ調査および空気弁カメラ・満流調査報告

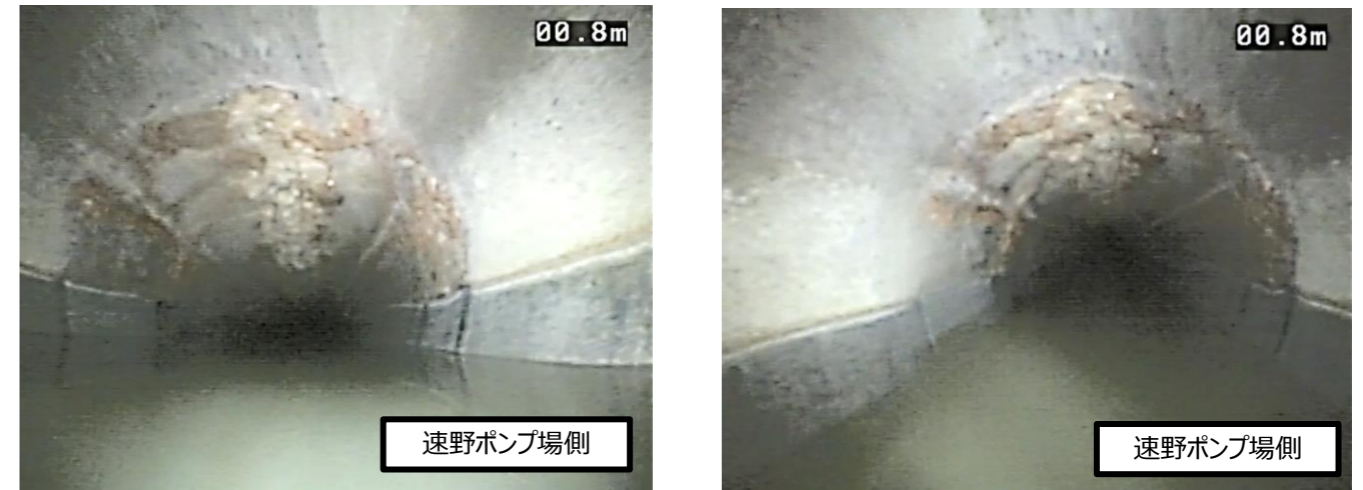
3. 空気弁①カメラ調査（非満流箇所）

速野ポンプ場のポンプ稼働させた状態で空気弁から下水が出るか確認したが、下水が出なかったため、空気弁からのカメラ調査により、管渠内の状況を確認。

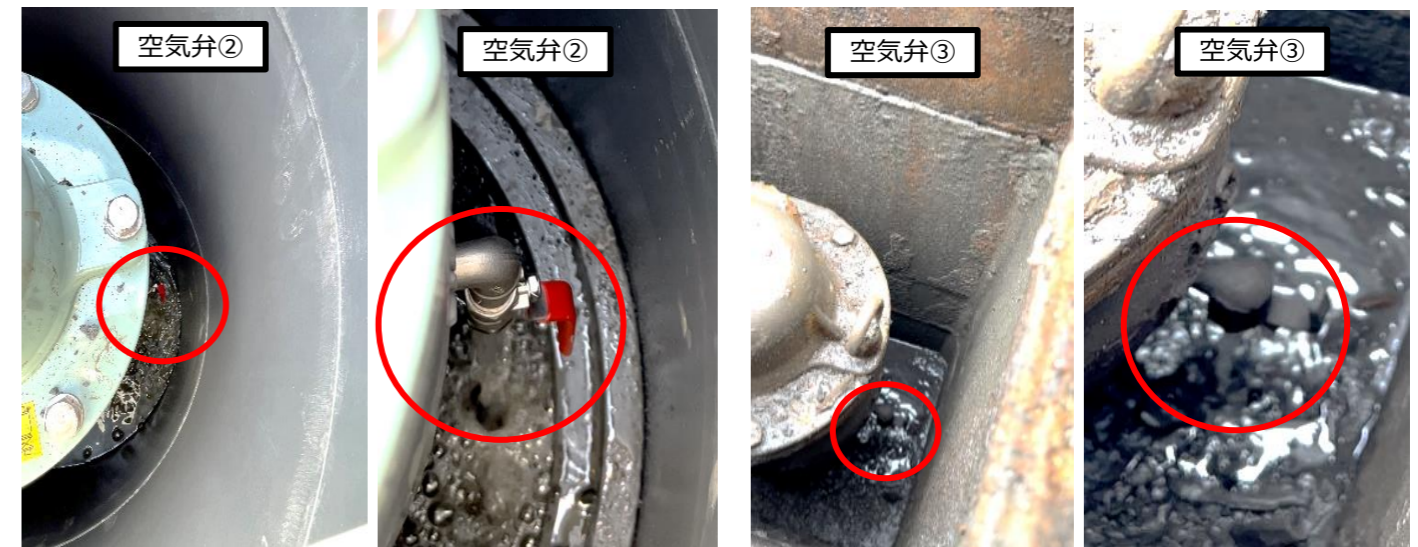
4. 空気弁②および③満流確認

速野ポンプ場のポンプ稼働させた状態で空気弁から下水が出てくることを確認。
