### 1. 専門家委員会設置の趣旨

令和4年11月18日午後2時頃に発生した今市町地先(琵琶湖大橋取付道路・ガスト滋賀守山店前)の下水道管破損事故を受け、今後の安全な下水道施設の構築を目的とし、専門家の知見を聴取する中、事故の①原因究明と②再発防止策の検討を行うもの。

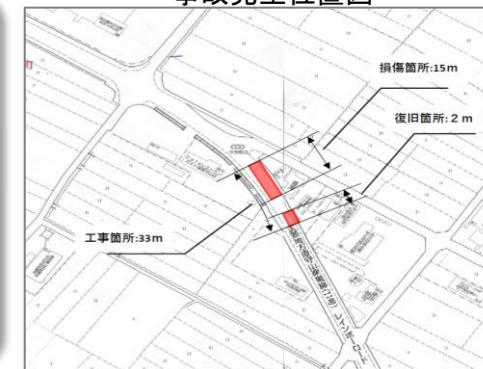
事故発生位置図

**【事故の概要】**  
 流下方式: 圧送管  
 整備年度: 平成6年度  
 対象戸数: 約6,500戸  
 管の材質: ダクタイル鋳鉄管 内径450mm K形 3種管  
 内面モルタルライニング仕上げ(硫化水素未対応)  
 (平成6年製造・28年経過・標準耐用年数50年)

**【管路の破損状況】**  
 管路の破損: 15m  
 (管内に土砂侵入)  
 ※11月16日に実施したピグ調査で、ピグが出てこなかったため、調査等を継続中であった
