令和元年 8 月（2019 年 8 月）の工事状況 8 月 26 日撮影

## 【8月の主な工事内容】

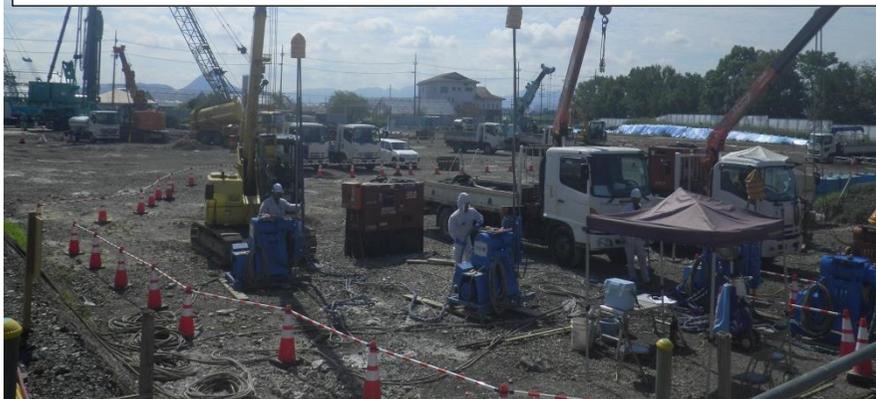
### (1) 地盤改良工事

地盤改良工事は引き続き行っており、8月末で、150箇所完了しました。

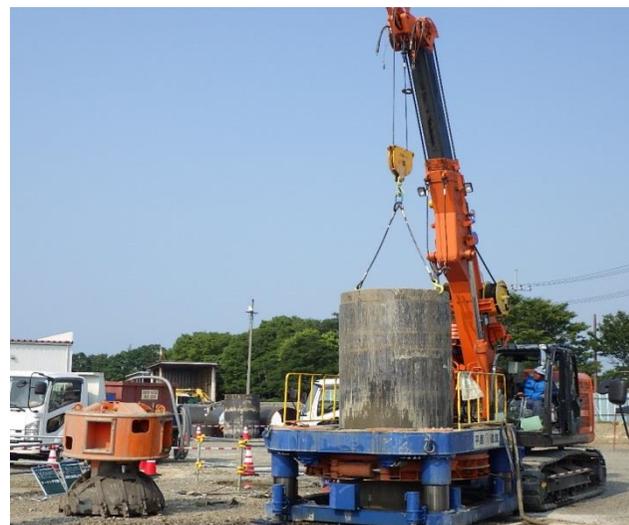
### (2) ケーシング打設

ケーシング（鉄製の筒）を繋ぎ、所定の深さまで専用機械を使用し、打設します。最も大きいケーシングは、単体で長さ3m、直径2mになります。

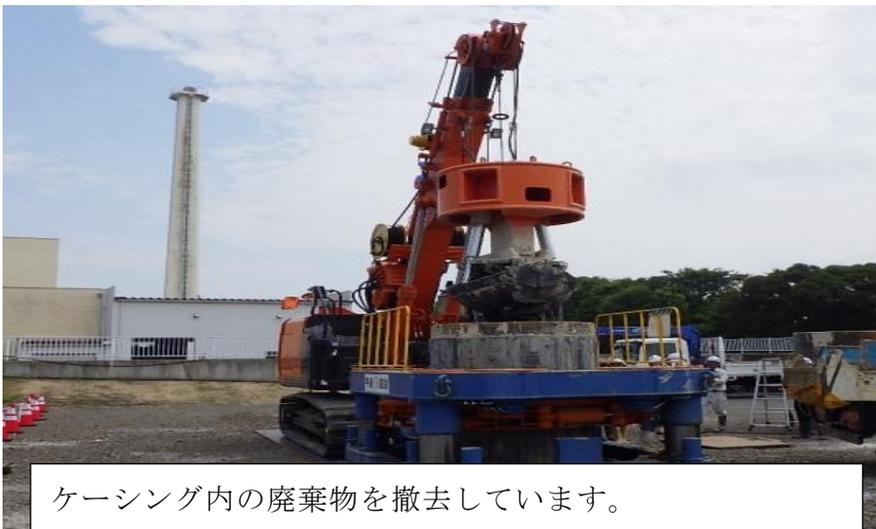
### (3) ケーシング内の廃棄物撤去

ケーシング内の廃棄物を撤去しています。

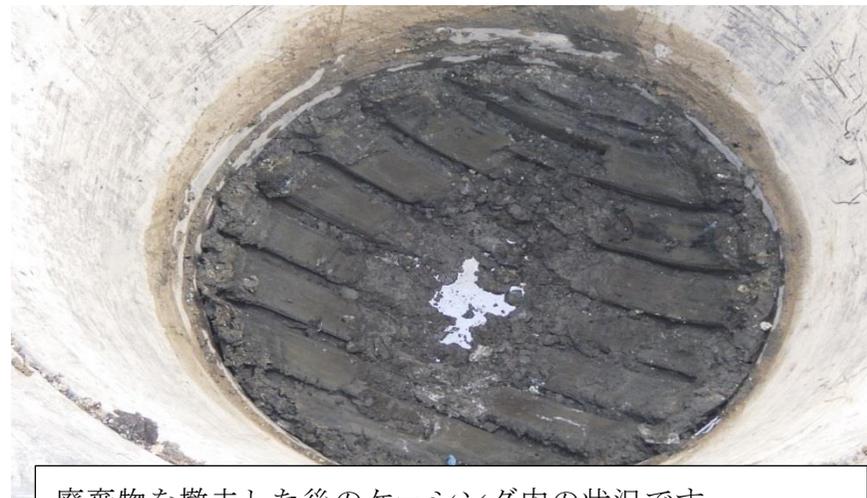
### (4) 廃棄物撤去後のケーシング内

廃棄物を撤去した後のケーシング内の状況です。

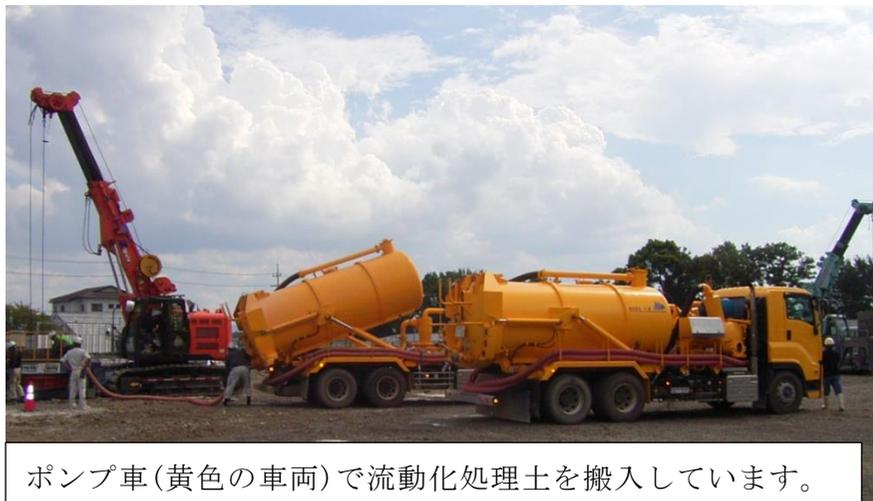
(5) 流動化処理土の搬入

ポンプ車(黄色の車両)で流動化処理土を搬入しています。

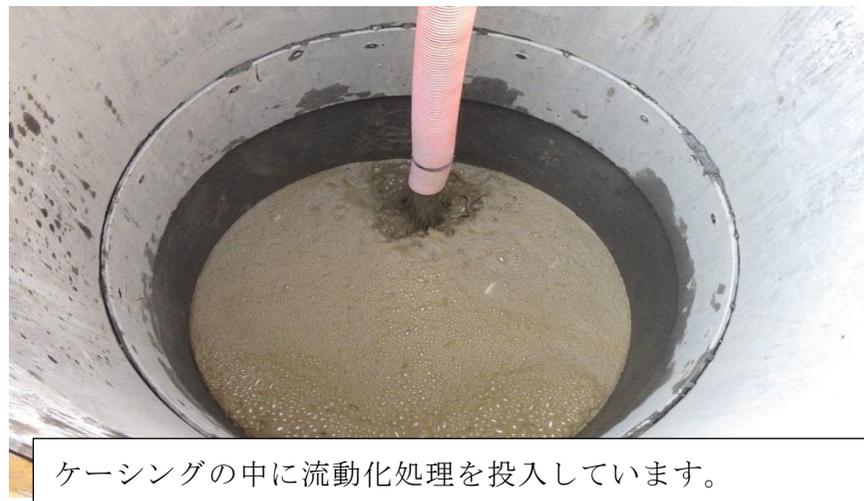
(6) 流動化処理土の投入

ケーシングの中に流動化処理を投入しています。

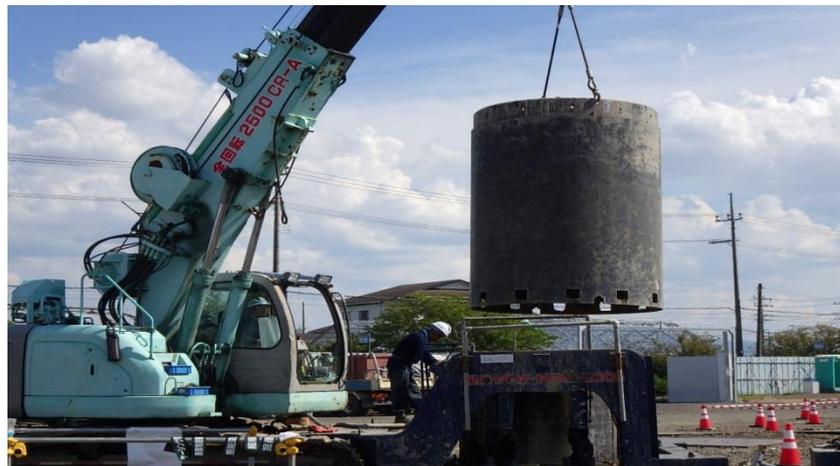
(7) ケーシングの引き抜き

流動化処理土が固まる前に、ケーシングを引き抜いています。

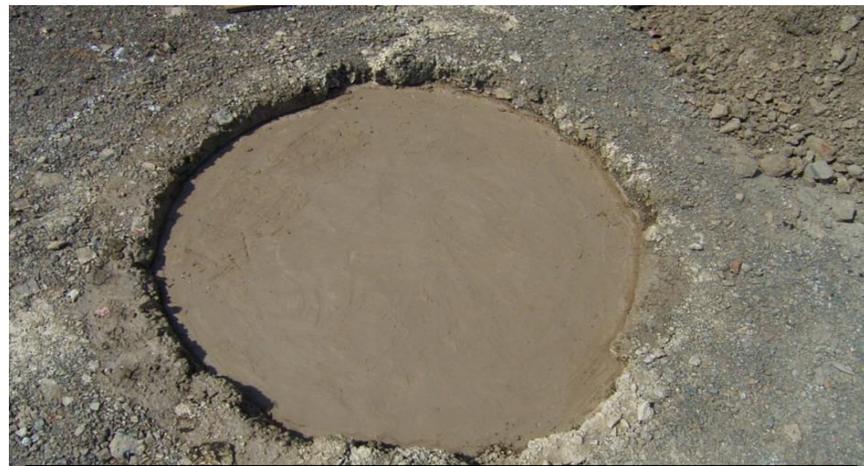
(8) 流動化処理土打設完了

流動化処理土が固まった後に、杭打ちを行います。

※上記の(1)から(8)までの工程を杭打設全箇所において実施します。
