### 3-1. 守山市と水害

### 3-2. 市の地形を知ろう

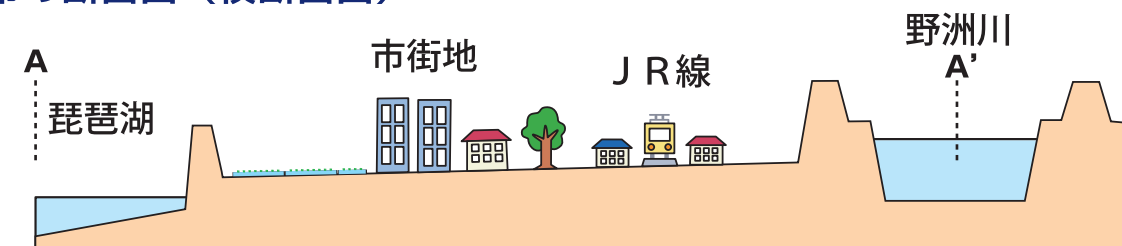
#### ◆守山市の断面図(横断面図)

市域には、野洲川が昔流れていた場所(旧河道)が地形として残っています。最も明瞭で規模が大きい旧河道は、市南部から草津市との境界沿いに見られます。また、昭和54年に野洲川放水路が完成するまで2つに分かれていた南流・北流の旧河道も確認することができます。

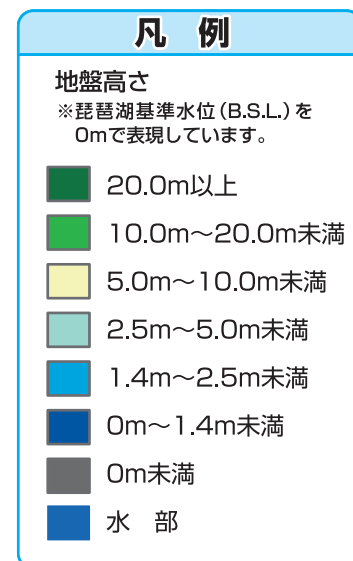
#### ◆守山市の地盤高図

右図は、琵琶湖基準水位(B.S.L.)を0mとした場合の、守山市の地盤高さについて表現したものです。

「この地図は、国土地理院発行の基盤地図情報 数値標高モデル5mメッシュ(標高)を使用したものである。」
