# 守山市橋梁長寿命化修繕計画

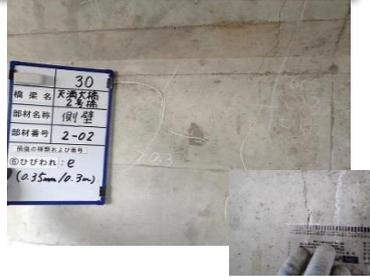
橋台・側壁：ひびわれ

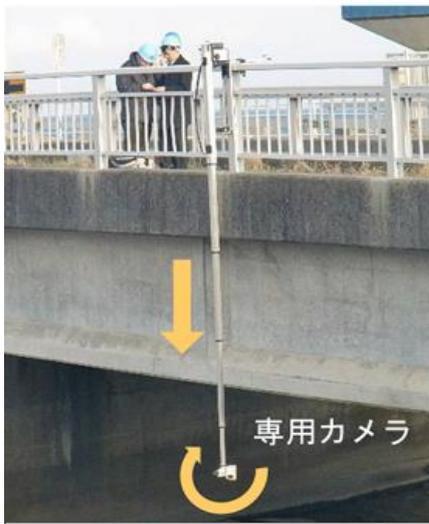
橋梁点検ロボットカメラの活用
