### 3-3.大雨が降り続いた時に想定される水害

### 3-4.想定される浸水の深さと建物等の関係

### 3-5.地先の安全度マップ（10年確率・100年確率）

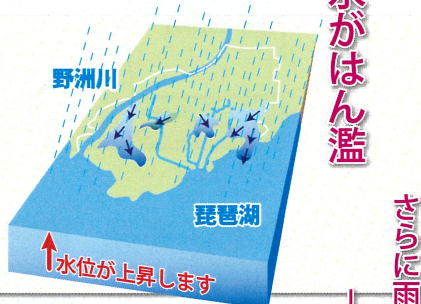
参考資料：野洲川浸水想定区域図

- ② 野洲川がはん濫し、甚大な浸水被害が発生するおそれがあります。

1000年に1回や100年に1回の大雨により野洲川の堤防が決壊した場合を想定したもの  
(水防法に基づき令和元年10月25日指定 琵琶湖河川事務所作成)

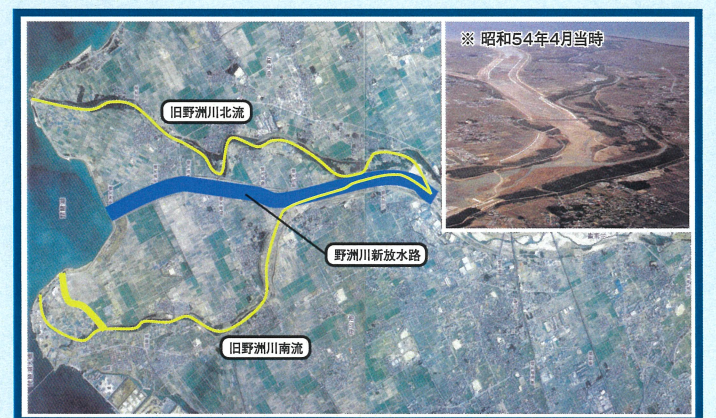
かつて野洲川は「近江太郎」と呼ばれ、南流と北流に分かれ、また、天井川であり、10年に1度は大きな洪水が発生する危険な河川でした。

※ 昭和54年4月  
第一段階の施工が概ね完了した状況

事業主体である国の建設省(当時)から、南流と北流の真ん中に放水路を整備する案が示され、貴重な美田や家屋を提供しなければならない地元から大きな反対運動が起きましたが、「未来の安全・安心」のため、最終的に、地元の皆さまに深いご理解とご協力を頂き、世紀の大事業と呼ばれた「野洲川大改修事業」が昭和46年から昭和54年にかけて行われ、野洲川は、「100年に1度の大雨に耐えられる河川」として生まれ変わりました。
