NO	公園名	遊具種	増設内容	修繕方法等	点検年度
104	水保小林住宅第6公園	2連ブランコ	基礎露出	ゴムチップ貼り付け工事	H29
104	水保小林住宅第6公園	滑り台	基礎露出	ゴムチップ貼り付け工事	H29
105	水保小林住宅第7公園	2連ブランコ	基礎露出	ゴムチップ貼り付け工事	H29
105	水保小林住宅第7公園	滑り台	基礎露出	ゴムチップ貼り付け工事	H29
106	新庄農村公園	複合遊具	基礎露出	ゴムチップ貼り付け工事	H29
108	北上東前公園	滑り台	基礎露出	ゴムチップ貼り付け工事	H29
108	北上東前公園	2連鉄棒	基礎露出	ゴムチップ貼り付け工事	H29
109	長塚公園	2連ブランコ	基礎露出	ゴムチップ貼り付け工事	H29
109	長塚公園	2連鉄棒	基礎露出	ゴムチップ貼り付け工事	H29
111	日新水保北川公園	滑り台	頭部・胴体の挟み込み	出発部鉄板溶接及び塗装工事	H29
111	日新水保北川公園	太鼓橋	基礎露出	ゴムチップ貼り付け工事	H29
113	口津田公園	滑り台	基礎露出	ゴムチップ貼り付け工事	H29
114	藤原田小林住宅	2連ブランコ	基礎露出	ゴムチップ貼り付け工事	H29
115	水保小林住宅第8公園	滑り台	頭部・胴体の挟み込み	出発部鉄板溶接及び塗装工事	H29
115	水保小林住宅第8公園	3連鉄棒	基礎露出	ゴムチップ貼り付け工事	H29
116	水保小林住宅第9公園	2連ブランコ	基礎露出	ゴムチップ貼り付け工事	H29
116	水保小林住宅第9公園	滑り台	頭部・胴体の挟み込み	出発部鉄板溶接及び塗装工事	H29
116	水保小林住宅第9公園	3連鉄棒	基礎露出	ゴムチップ貼り付け工事	H29
124	都水保北川公園	滑り台	基礎露出	ゴムチップ貼り付け工事	H29
130	灯臺公園	滑り台	基礎露出	ゴムチップ貼り付け工事	H29
131	明見の郷団地公園	2連ブランコ	基礎露出	ゴムチップ貼り付け工事	H29
131	明見の郷団地公園	滑り台	基礎露出	ゴムチップ貼り付け工事	H29
131	明見の郷団地公園	3連鉄棒	基礎露出	ゴムチップ貼り付け工事	H29

点検写真台帳

所在施設名	1	水保小林住宅第6公園	エリア	滋賀県野洲市	点検日	2017年11月13日
製品名	1	2連ブランコ		総合	ハザード	劣化
				C	3	B
						3/3ページ

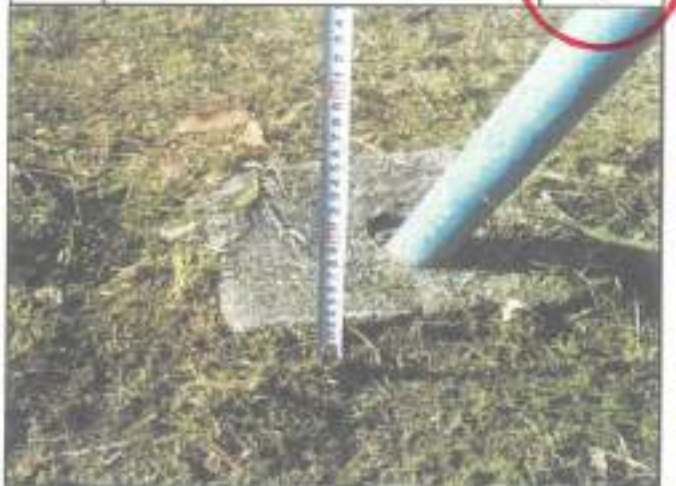
写真№	基礎の設計	規準一般	判定
14	土被り-20mm		ハザード 3

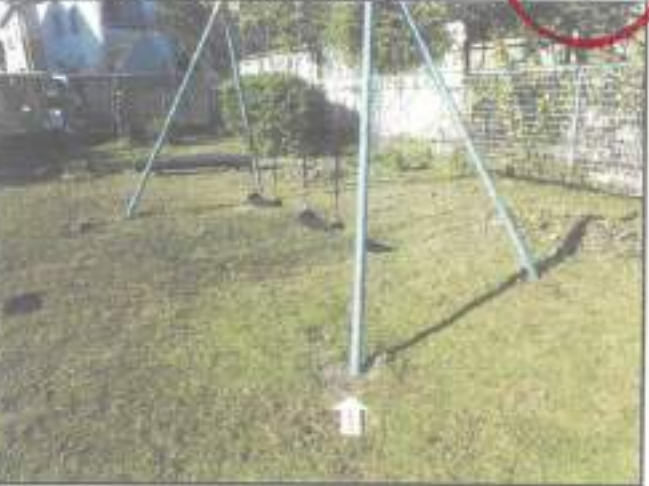
写真№	基礎の設計	規準一般	判定
15	基礎露出 転倒・落下が想定される箇所		ハザード 3

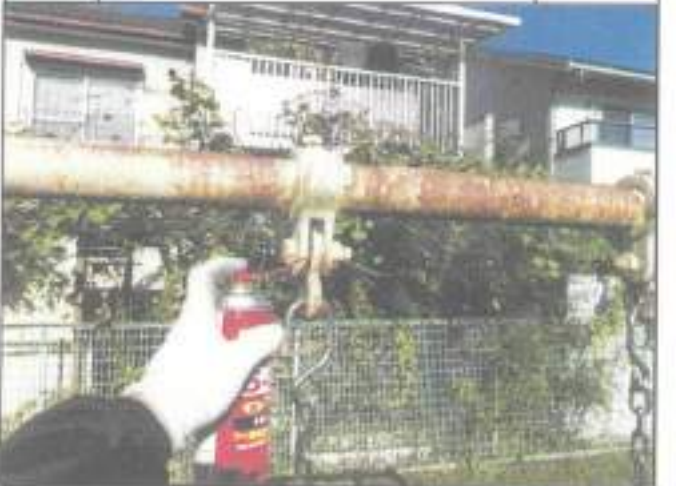
写真№	その他作業2	規準一般	判定
16	グリス注入

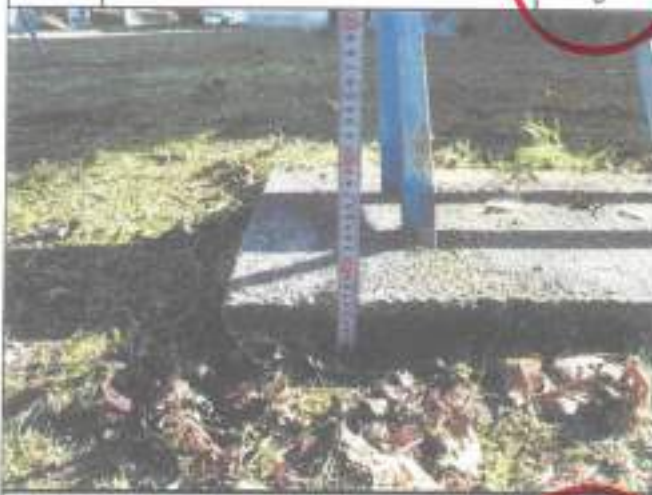
写真No.	基礎の設計	規準一般	判定
25	土被り-60mm		ハザード 3

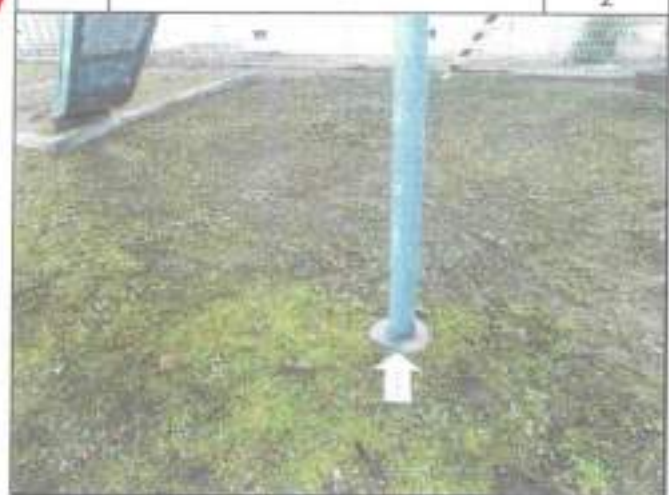
写真No.	基礎の設計	規準一般	判定
26	基礎の露出		ハザード 2

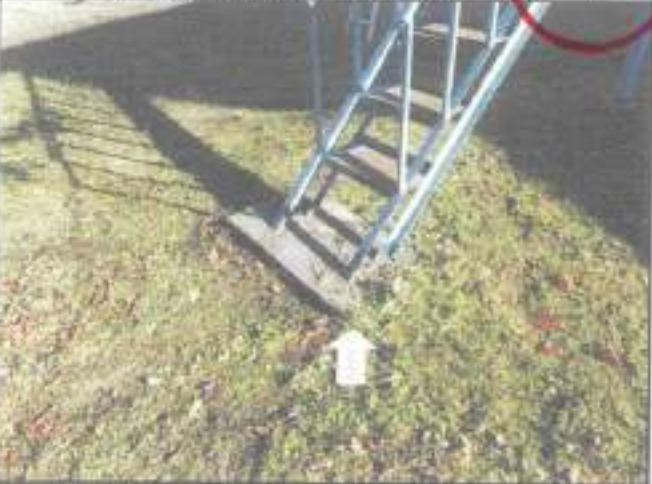
写真No.	基礎の設計	規準一般	判定
27	基礎の露出 落下・転倒が想定される箇所		ハザード 3

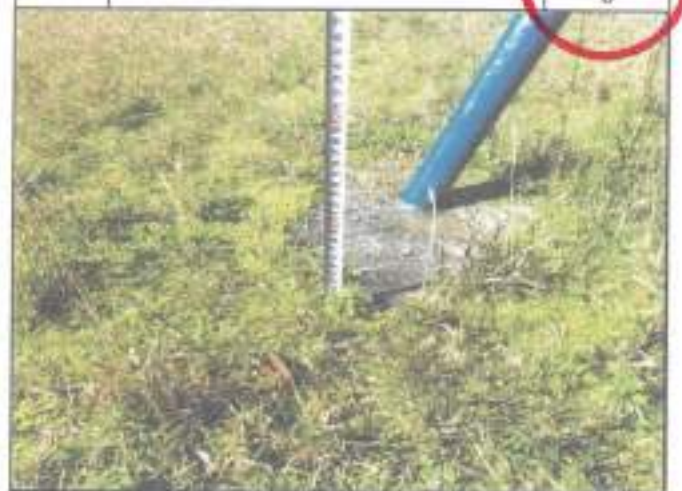
写真No.	基礎の設計	規準一般	判定
8	土被り-20mm		ハザード 3

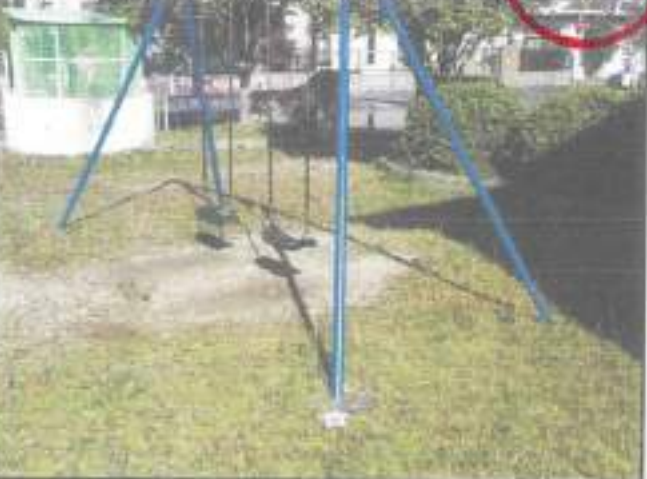
写真No.	基礎の設計	規準一般	判定
9	基礎露出 転倒・落下が想定される箇所		ハザード 3

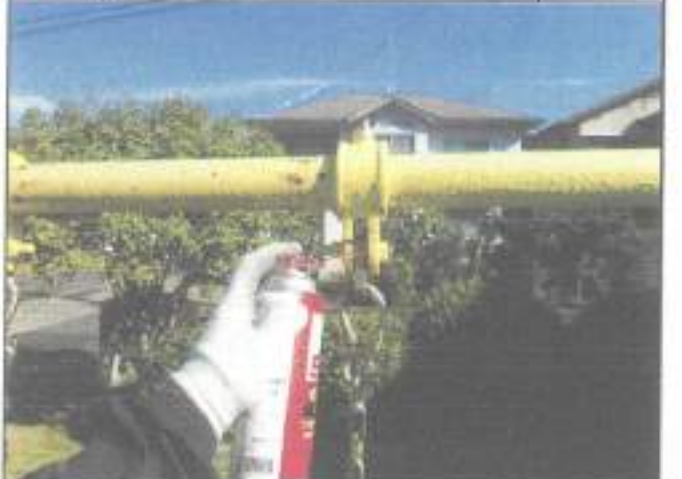
写真No.	その他作業2	規準一般	判定
10	グリス注入

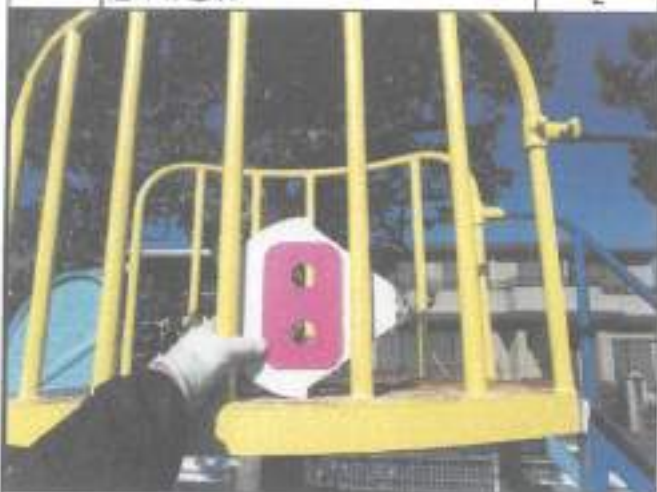
写真No.	頭部・胴体の挟み込み	規準一般	判定
13	落下防止柵隙間に頭部・胴体の挟み込みの恐れ		ハザード 2

185	上岩賀公園	滑り台	頭部・胴体の挟み込み	出発部鉄板溶接及び塗装工事	H29
185	上岩賀公園	3連鉄棒	基礎露出	ゴムチップ貼り付け工事	H29
186	水保北川ダイヤモンド公園	滑り台	頭部・胴体の挟み込み	出発部鉄板溶接及び塗装工事	H29
187	大門町上大藪公園	2連ブランコ	基礎露出	ゴムチップ貼り付け工事	H29
187	大門町上大藪公園	滑り台	頭部・胴体の挟み込み	出発部鉄板溶接及び塗装工事	H29
187	大門町上大藪公園	滑り台	基礎露出	ゴムチップ貼り付け工事	H29

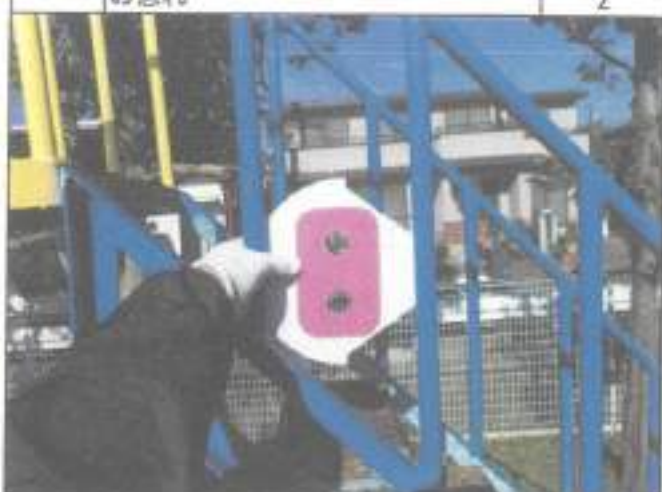
写真No.	頭部・胴体の挟み込み	規準一般	判定
14	手すり隙間に頭部・胴体の挟み込みの恐れ		ハザード 2

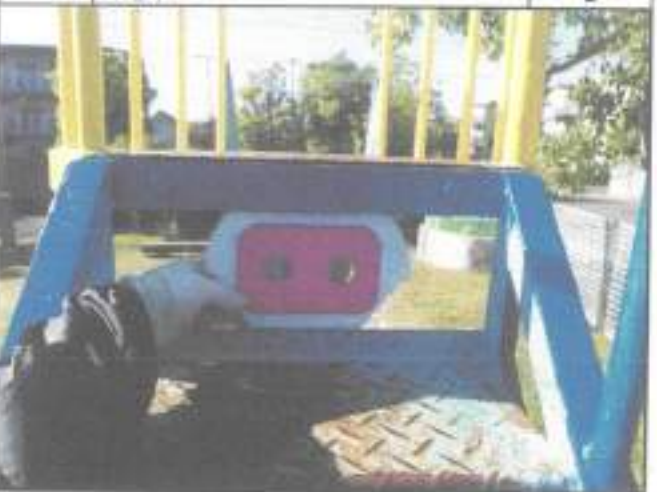
写真No.	頭部・胴体の挟み込み	規準一般	判定
15	踏み板隙間に頭部・胴体の挟み込みの恐れ		ハザード 2

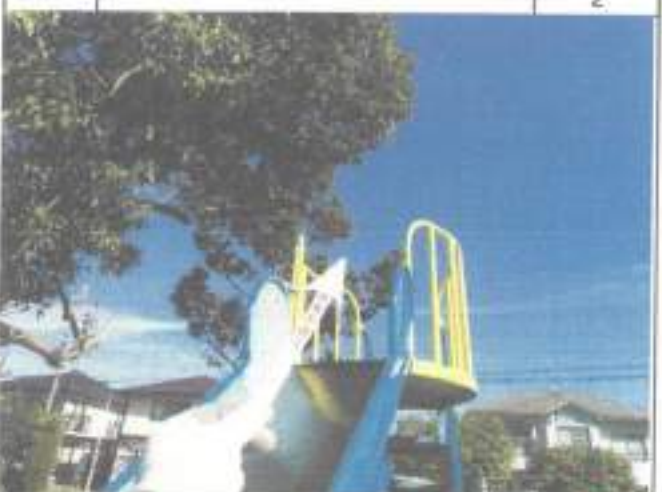
写真No.	転倒・落下	規準一般	判定
16	ガイドバー未設置		ハザード 2

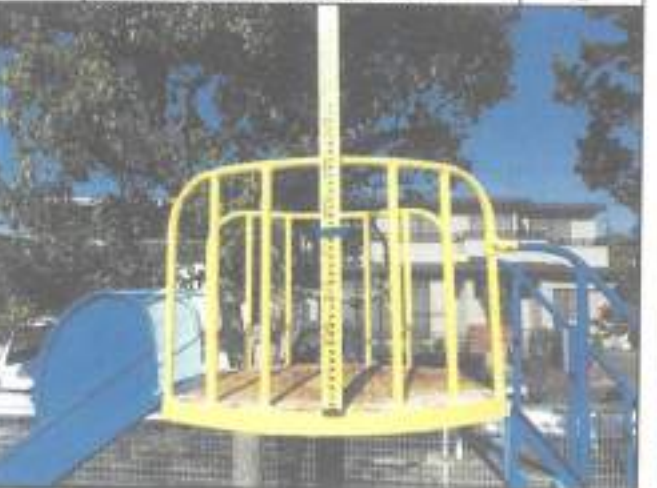
写真No.	転倒・落下	規準一般	判定
17	落下防止柵(落下高さ2000mm以上) 実測値600mm<=規準値1100mm		ハザード 2

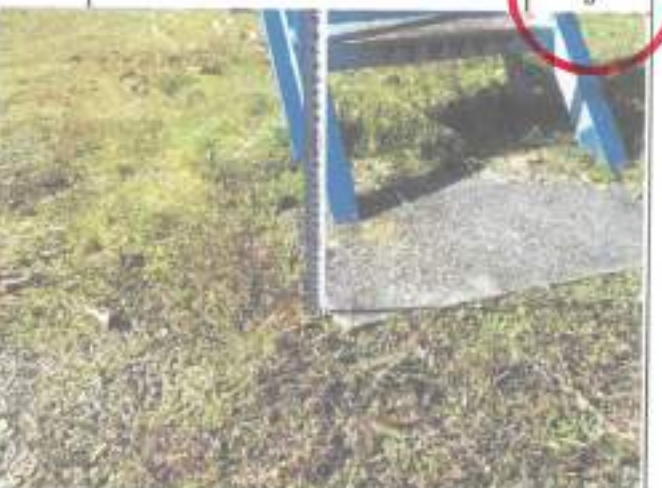
写真No.	基礎の設計	規準一般	判定
18	土被り0m		ハザード 3

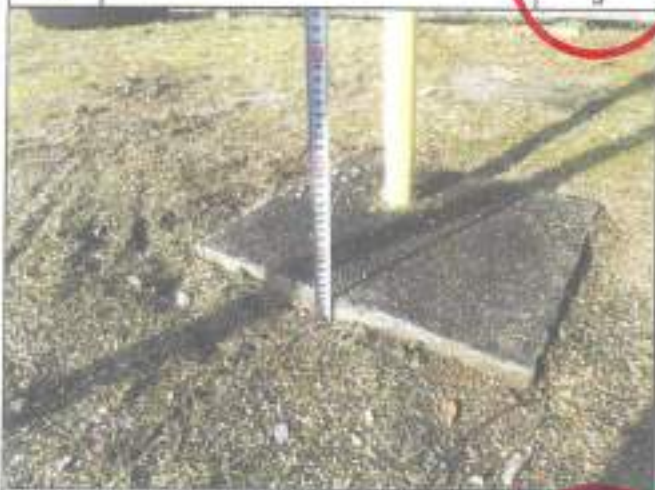
写真No.	基礎の設計	規準一般	判定
43	土被り-40mm		ハザード 3

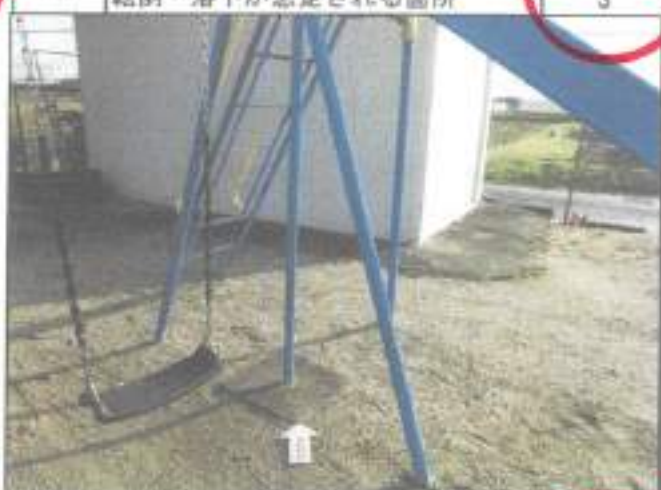
写真No.	基礎の設計	規準一般	判定
44	基礎露出 転倒・落下が想定される箇所		ハザード 3

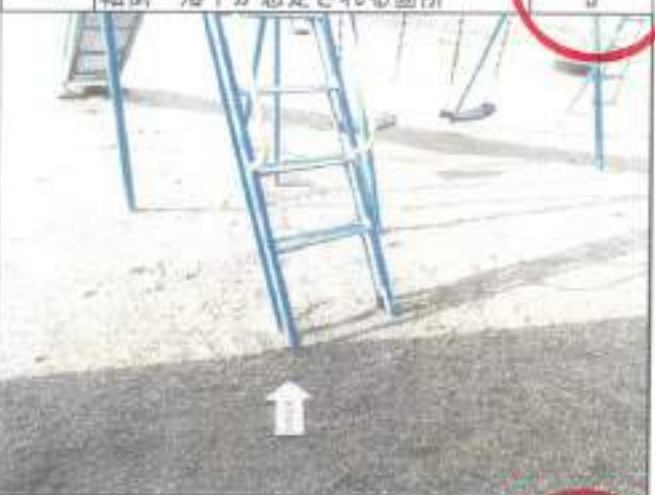
写真No.	基礎の設計	規準一般	判定
45	基礎露出 転倒・落下が想定される箇所		ハザード 3

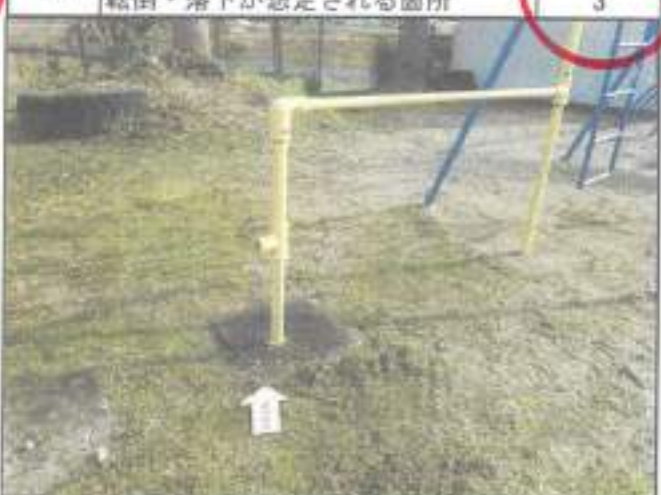
写真No.	基礎の設計	規準一般	判定
46	基礎露出 転倒・落下が想定される箇所		ハザード 3

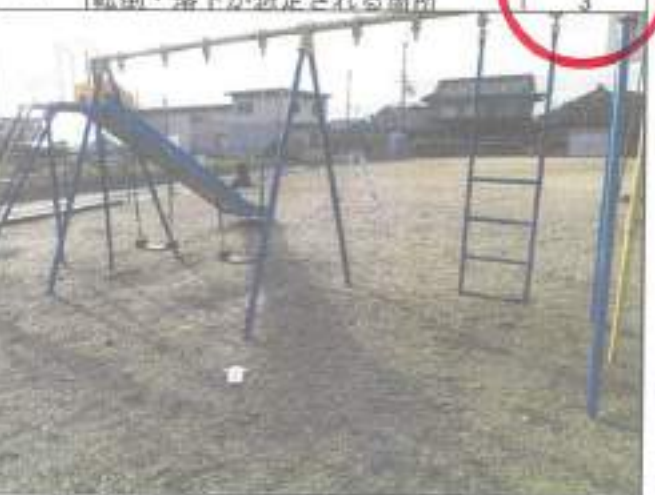
写真No.	基礎の設計	規準一般	判定
47	基礎露出 転倒・落下が想定される箇所		ハザード 3

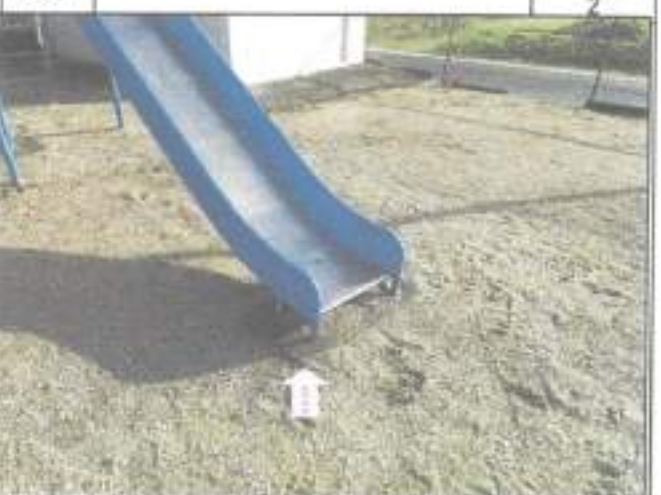
写真No.	基礎の設計	規準一般	判定
48	基礎露出		ハザード 2

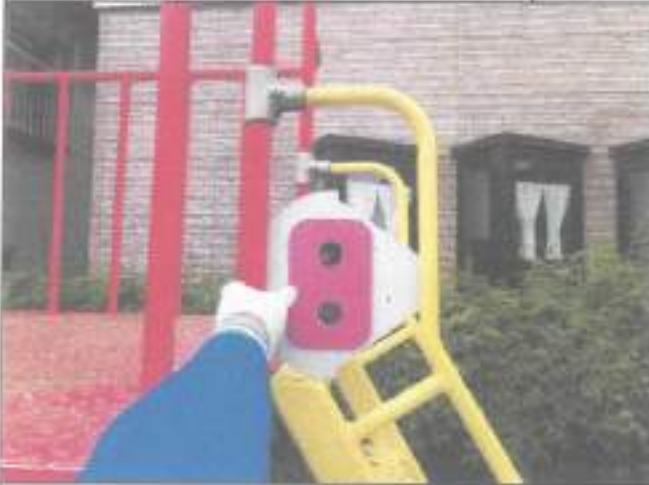
写真No.	頭部・胴体の挟み込み	規準一般	判定
13	手すり隙間に頭部・胴体の挟み込みの恐れ	ハザード	2

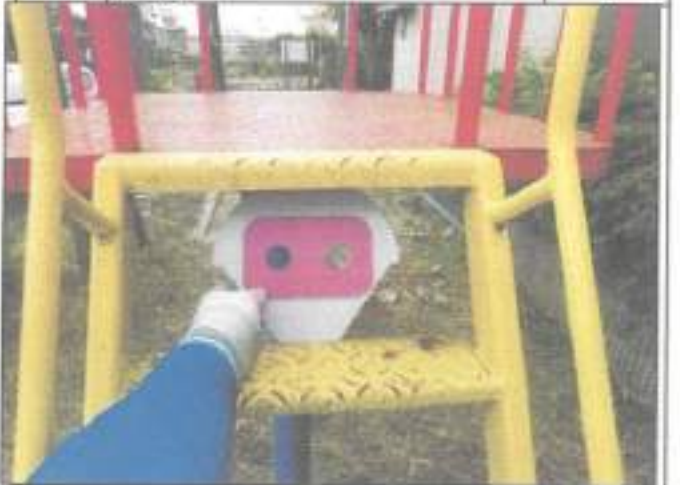
写真No.	頭部・胴体の挟み込み	規準一般	判定
14	踏み板隙間に頭部・胴体の挟み込みの恐れ	ハザード	2

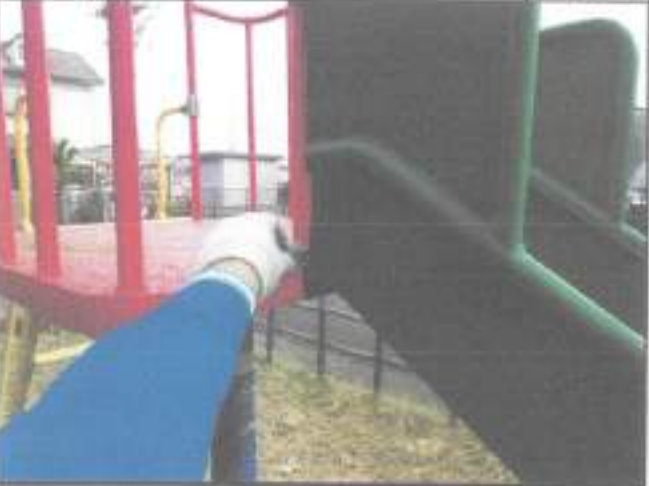
写真No.	指の挟み込み	規準一般	判定
15	柵と側板の隙間に指の挟み込みの恐れ	ハザード	2

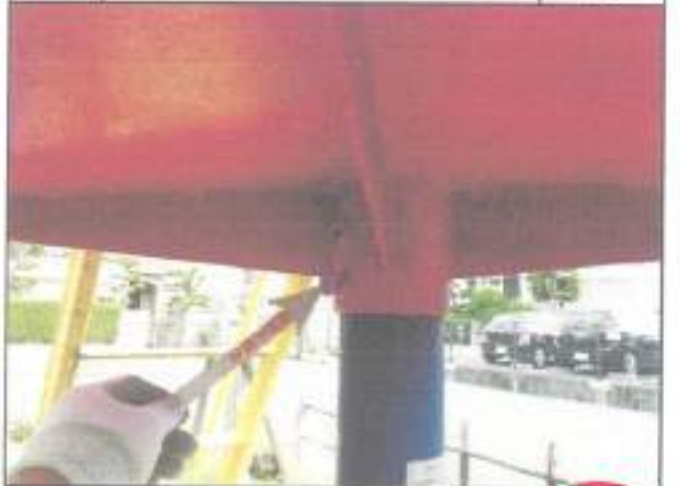
写真No.	ボルト・ナット類による衝突	規準一般	判定
16	ボルト突出部分に衝突の恐れ	ハザード	2

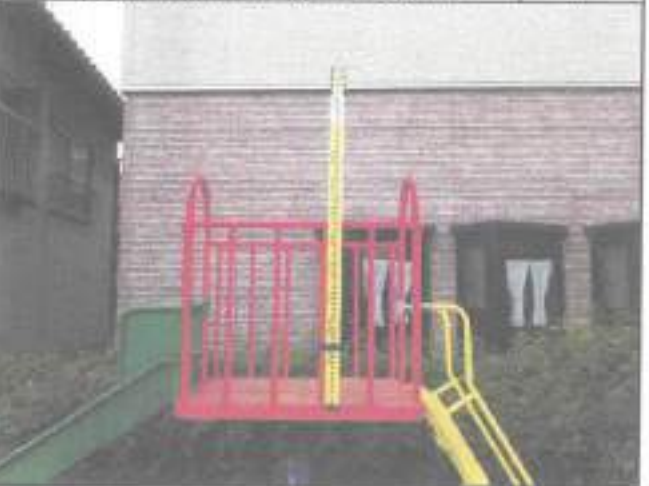
写真No.	転倒・落下	規準一般	判定
17	落下防止柵 実測値650mm<=規準値700mm	ハザード	2

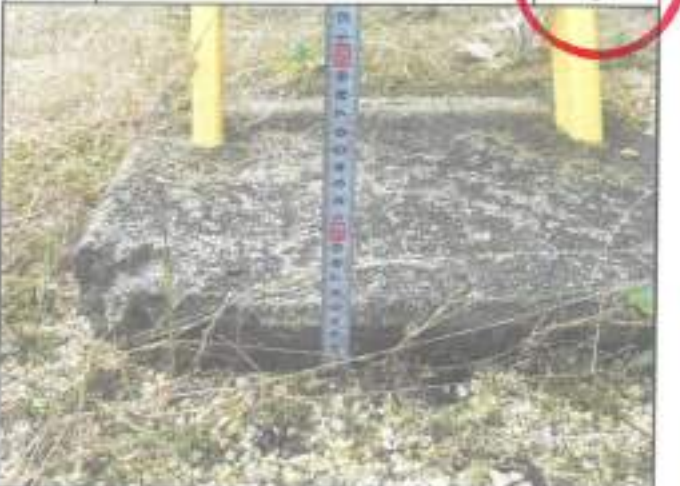
写真No.	基礎の設計	規準一般	判定
18	土被り—50mm	ハザード	3

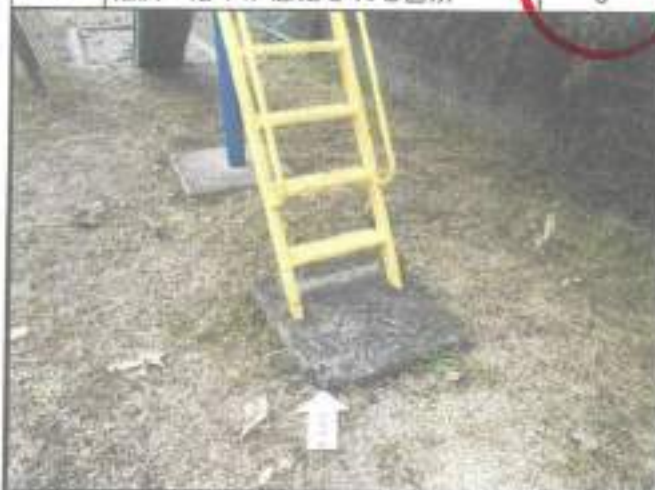
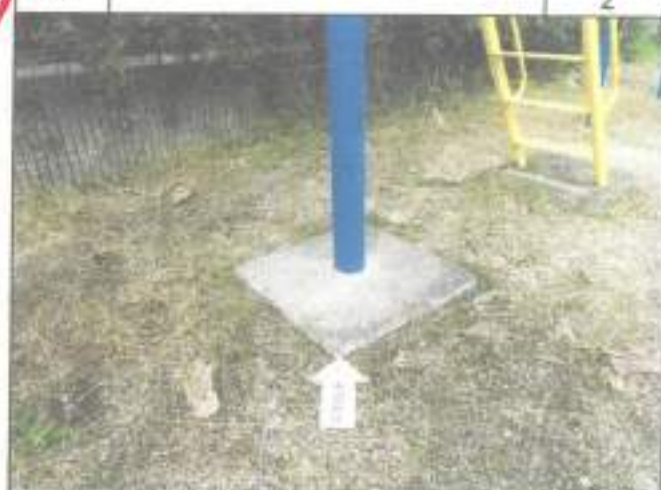
写真No.	基礎の設計	規準一般	判定	写真No.	基礎の設計	規準一般	判定
19	基礎露出 転倒・落下が想定される箇所		ハザード 3	20	基礎露出		ハザード 2

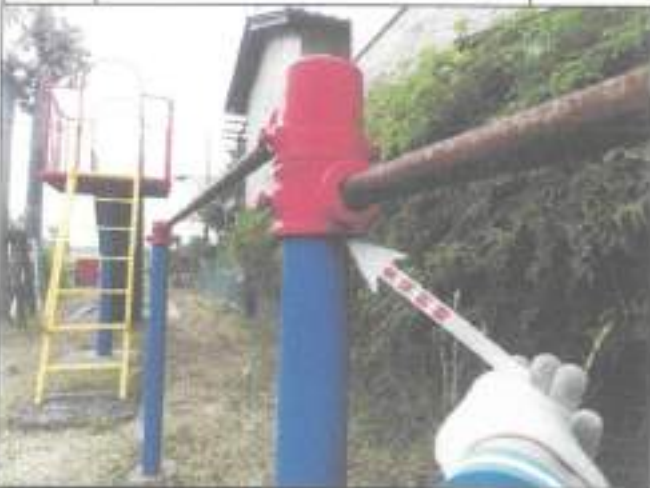
写真No.	支柱部(地階部附近以外)	劣化	判定
7	発錆		B

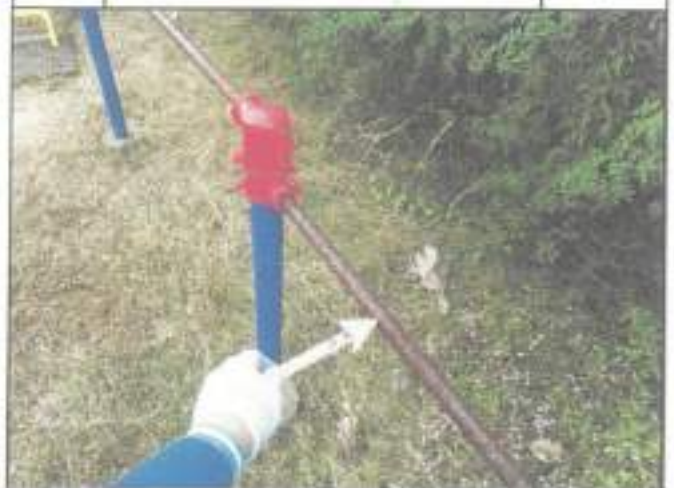
写真No.	遊り棒部	劣化	判定
8	腐食		B

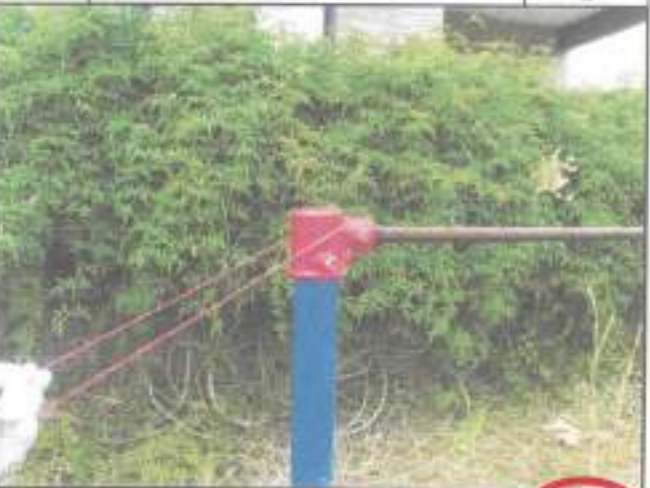
写真No.	ボルト・ナット類による突起	規準一般	判定
9	ボルト突出部分に引っ掛かりの恐れ		ハザード 2

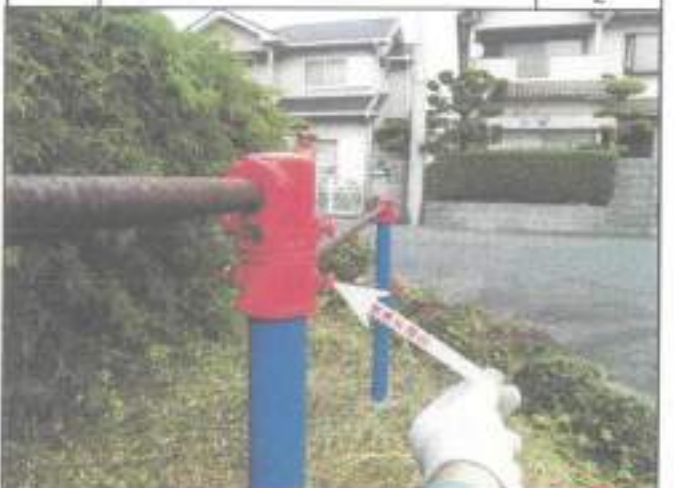
写真No.	ボルト・ナット類による衝突	規準一般	判定
10	ボルト突出部分に衝突の恐れ		ハザード 2

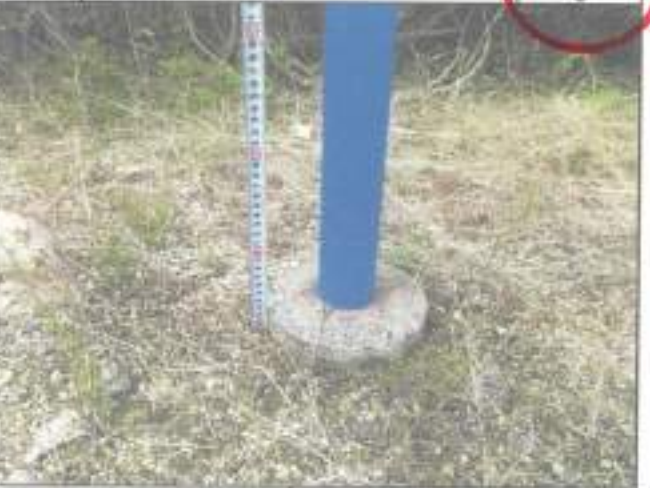
写真No.	基礎の設計	規準一般	判定
11	土被り—30mm		ハザード 3

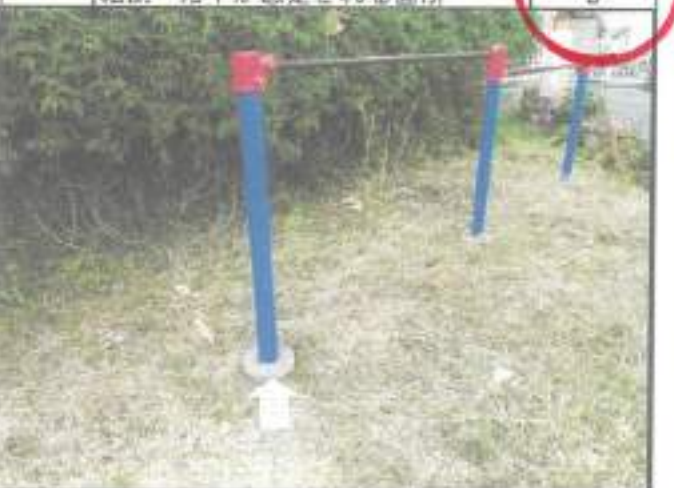
写真No.	基礎の設計	規準一般	判定
12	基礎露出 転倒・落下が想定される箇所		ハザード 3

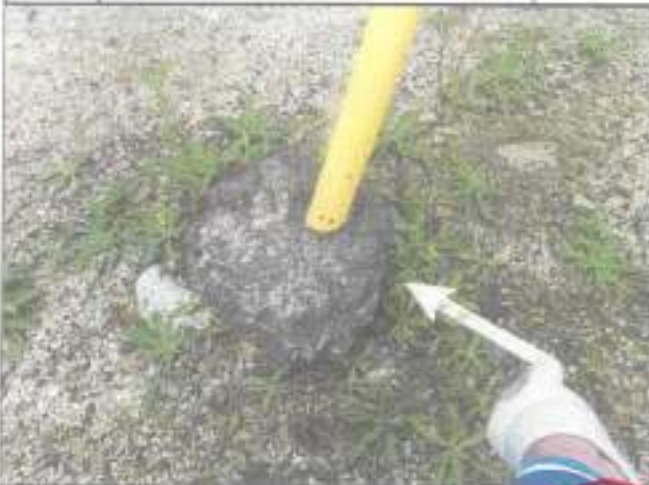
写真No.	基礎部	劣化	判定
7	破損		B

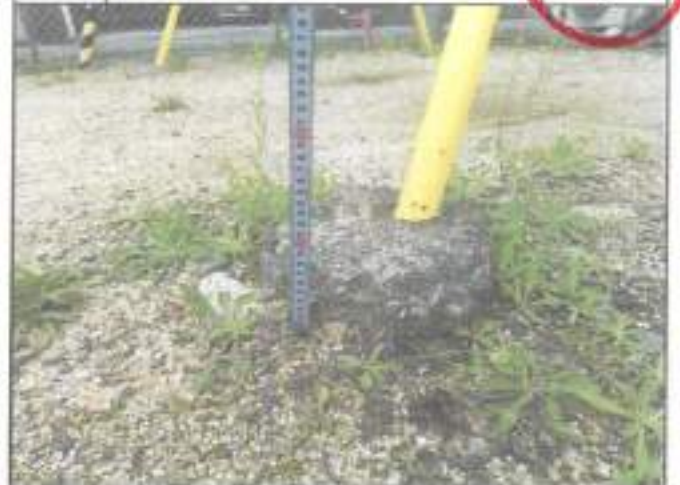
写真No.	基礎の設計	標準一般	判定
8	土被り—50mm		ハザード 3

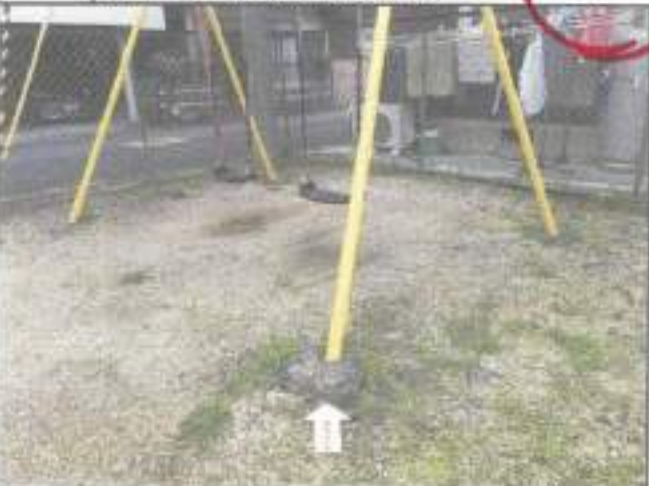
写真No.	基礎の設計	標準一般	判定
9	基礎露出 転倒・落下が想定される箇所		ハザード 3

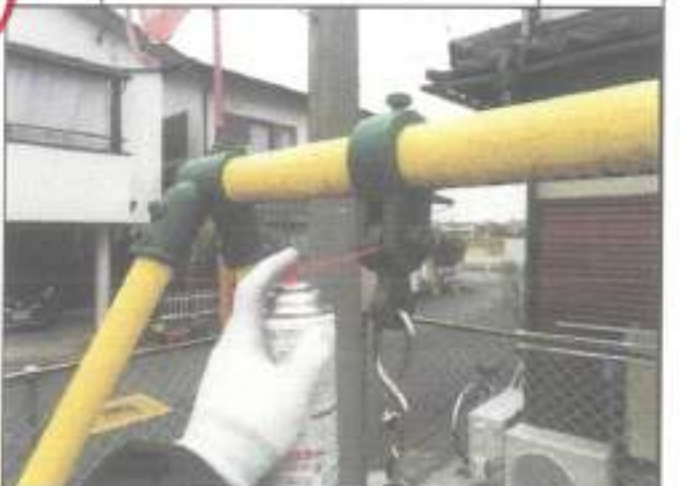
写真No.	その他作業2	標準一般	判定
10	グリス注入

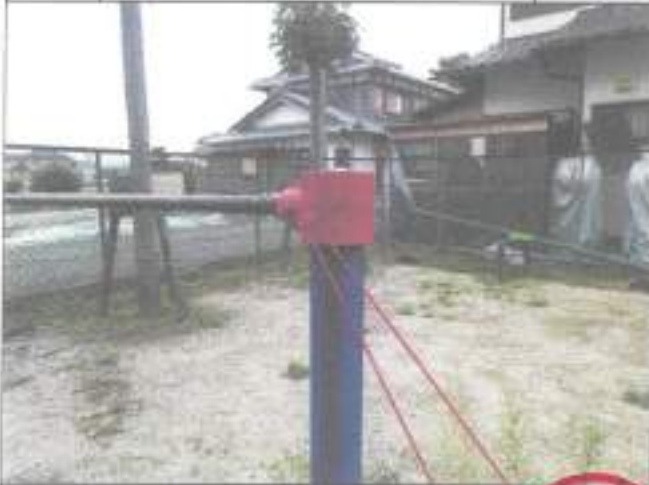
写真No.	ボルト・ナット類による突起	規準一般	判定
7	ボルト突出部分に引っ掛かりの恐れ		ハザード 2

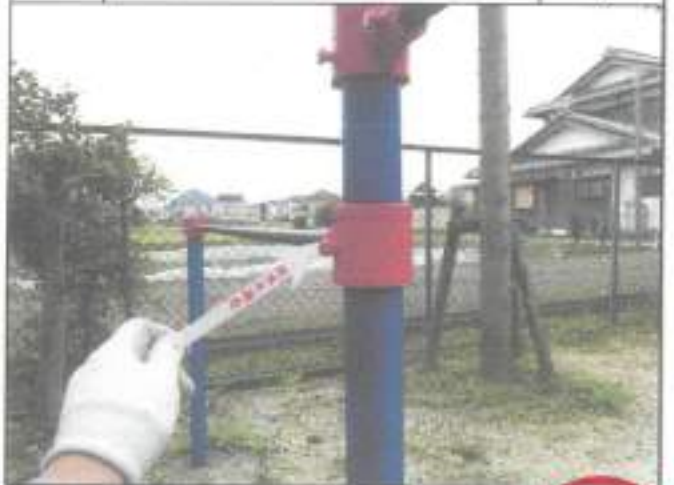
写真No.	ボルト・ナット類による衝突	規準一般	判定
8	ボルト突出部分に衝突の恐れ		ハザード 2

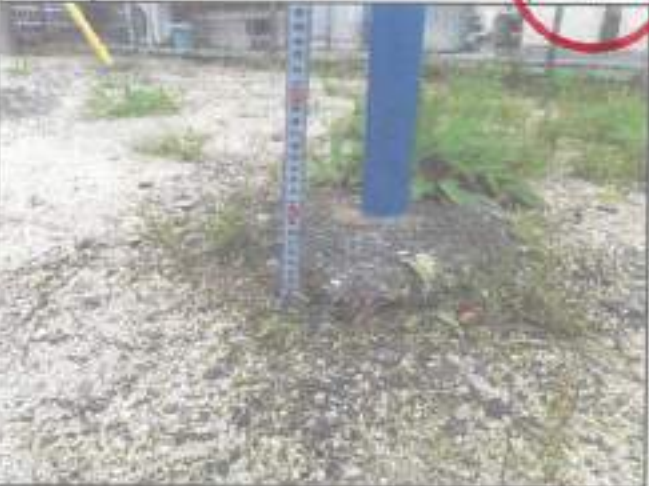
写真No.	基礎の設計	規準一般	判定
9	土被り—50mm		ハザード 3

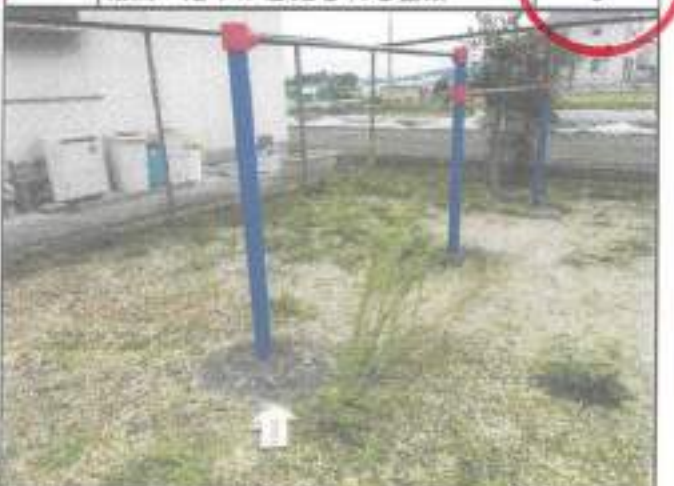
写真No.	基礎の設計	規準一般	判定
10	基礎露出 転倒・落下が想定される箇所		ハザード 3

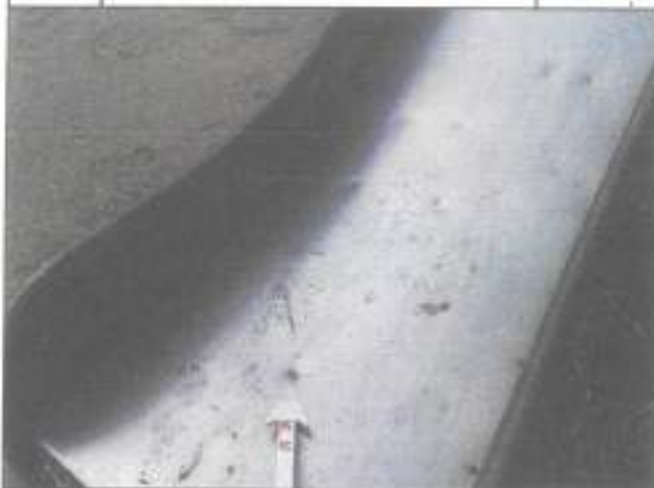
写真No.	滑降部	劣化	判定
19	凹み		B

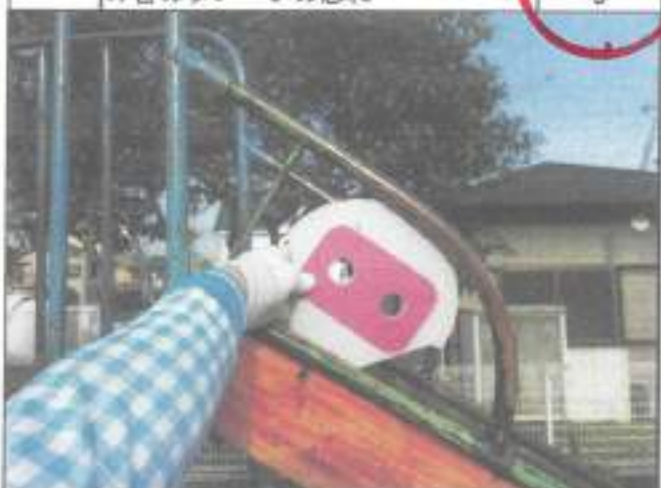
写真No.	頭部・胴体の挟み込み	規準一般	判定
20	出発部の隙間に頭部・胴体が挟み込み み首のダメージの恐れ		ハザード 3

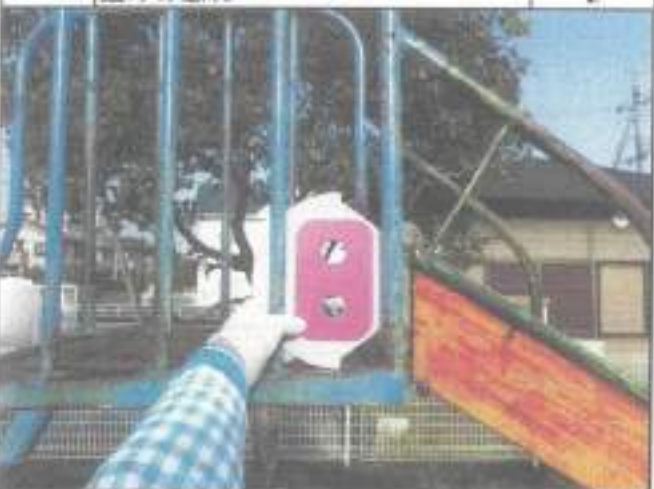
写真No.	頭部・胴体の挟み込み	規準一般	判定
21	落下防止柵隙間に頭部・胴体の挟み込みの恐れ		ハザード 2

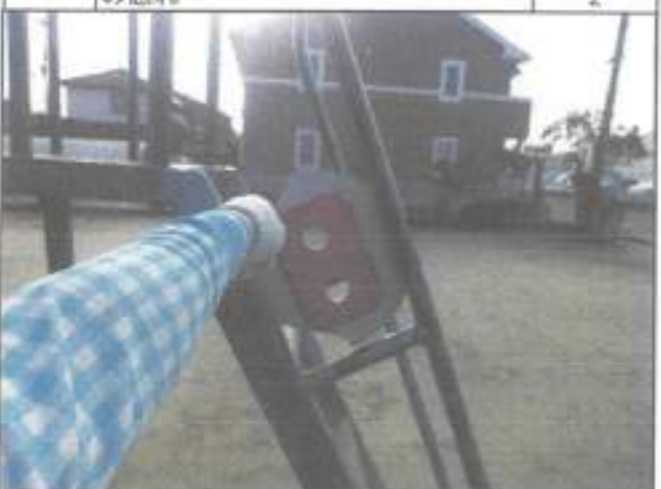
写真No.	頭部・胴体の挟み込み	規準一般	判定
22	手すり隙間に頭部・胴体の挟み込みの恐れ		ハザード 2

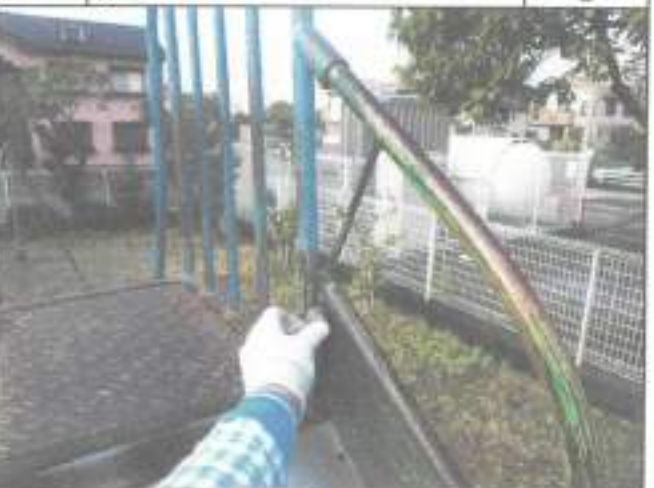
写真No.	指の挟み込み	規準一般	判定
23	柵と側板の隙間に指の挟み込みの恐れ		ハザード 2

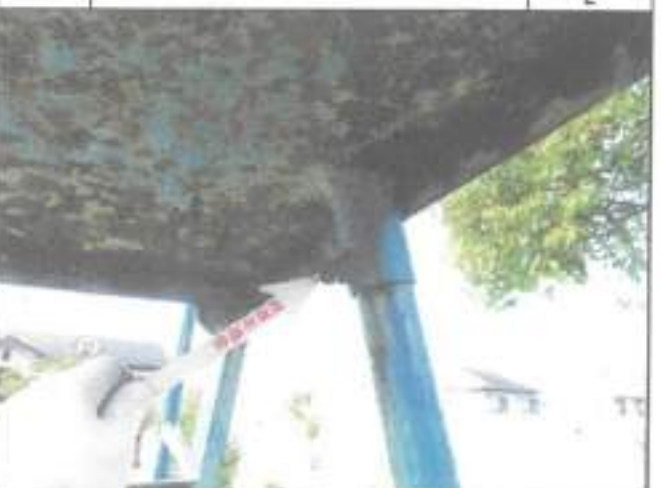
写真No.	ボルト・ナット類による衝突	規準一般	判定
24	ボルト突出部分に衝突の恐れ		ハザード 2

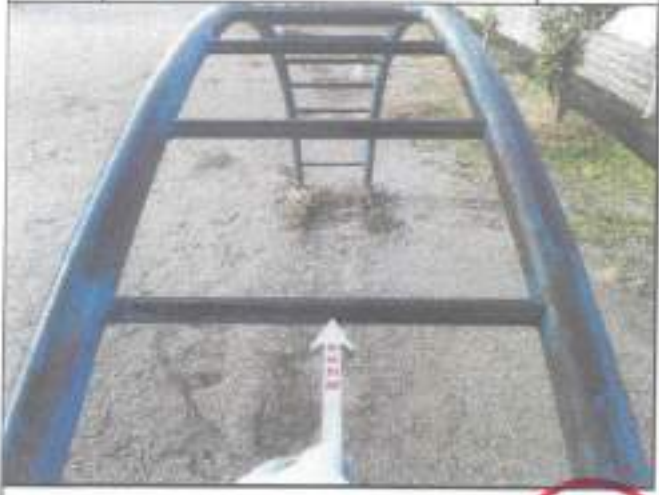
写真No.	懸垂はしご部	劣化	判定
7	発錆		B

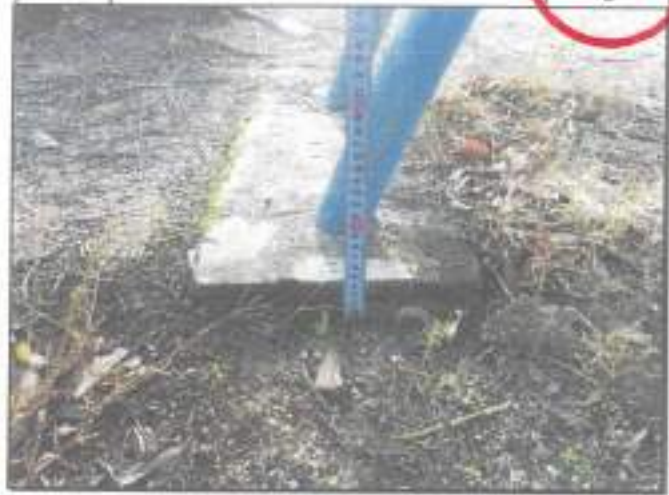
写真No.	基礎の設計	標準一般	判定
8	土被り-20mm		ハザード 3

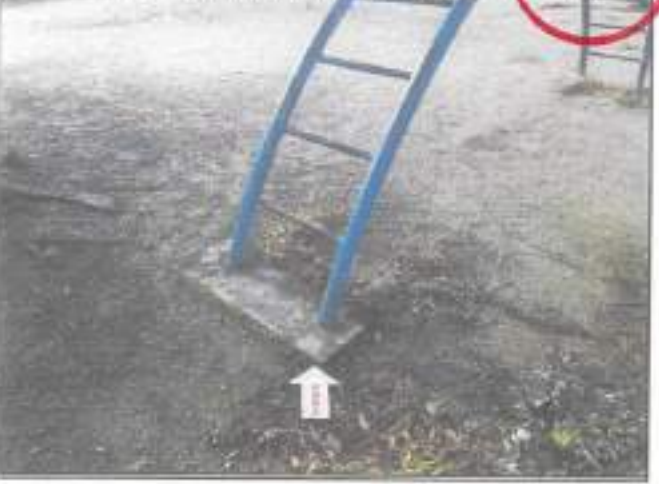
写真No.	基礎の設計	標準一般	判定
9	基礎露出 転倒・落下が想定される箇所		ハザード 3

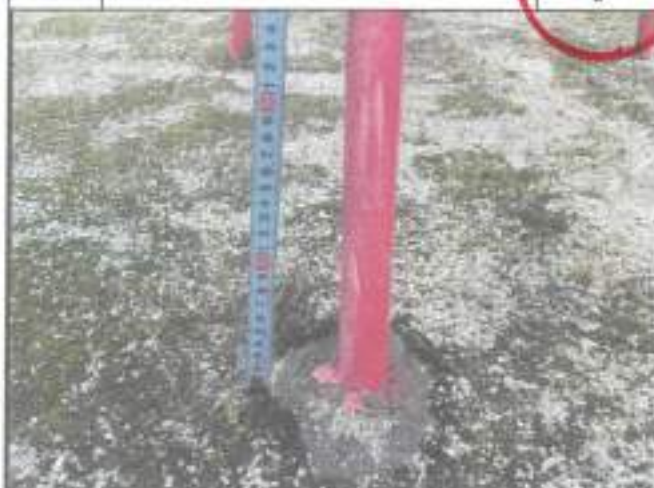
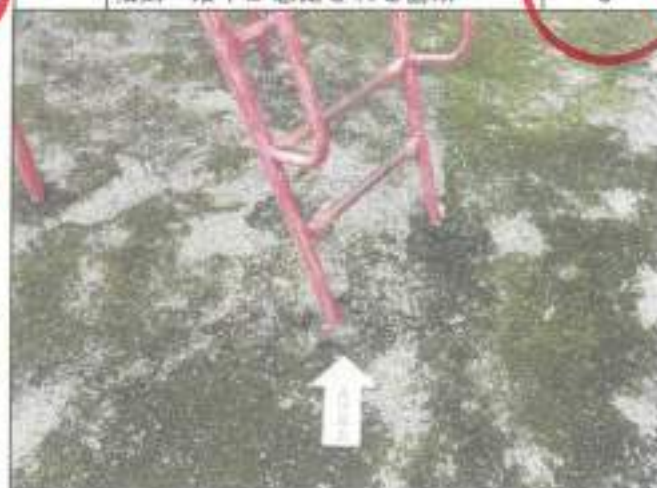
写真No.	基礎の設計	規準一般	判定	写真No.	基礎の設計	規準一般	判定
13	土被り-20mm		ハザード 3	14	基礎露出 転倒・落下が想定される箇所		ハザード 3

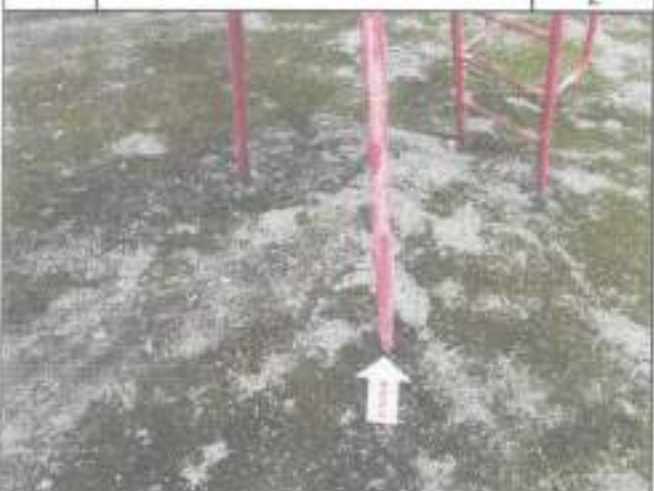
写真No.	基礎の設計	規準一般	判定	写真No.	基礎の設計	規準一般	判定
15	基礎露出		ハザード 2

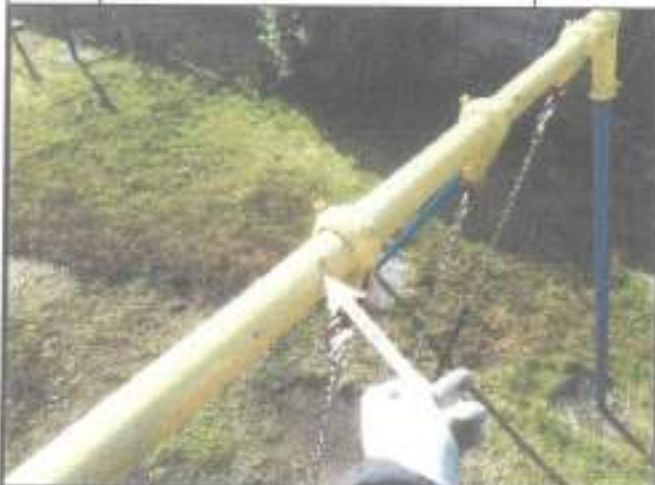
写真No.	梁部(金具附近)	劣化	判定
7	発錆		B

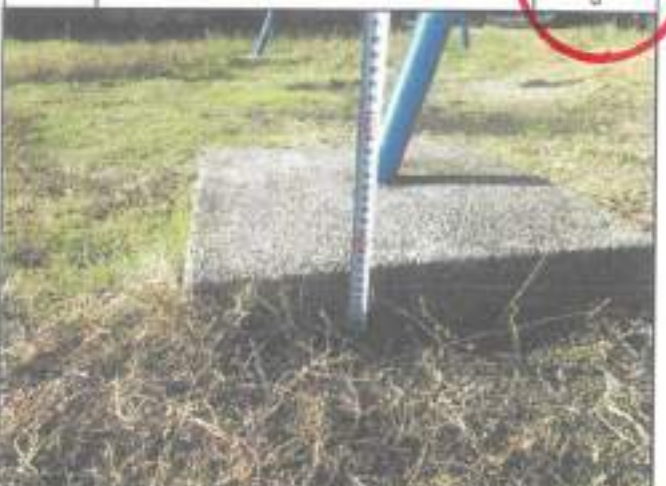
写真No.	基礎の設計	標準一般	判定
10	土被り—60mm		ハザード 3

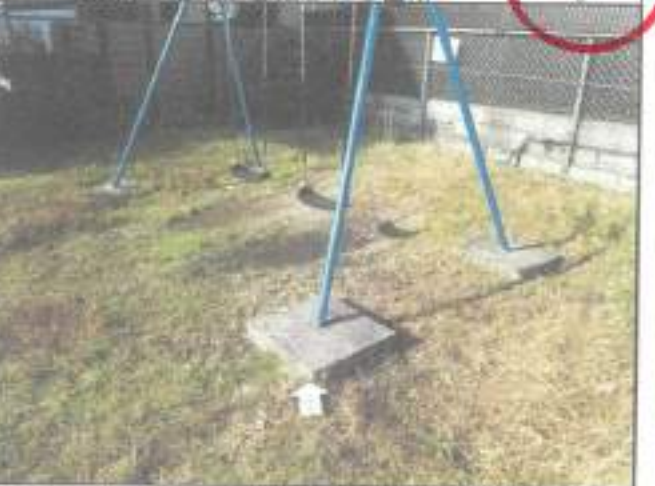
写真No.	基礎の設計	標準一般	判定
11	基礎露出 転倒・落下が想定される箇所		ハザード 3

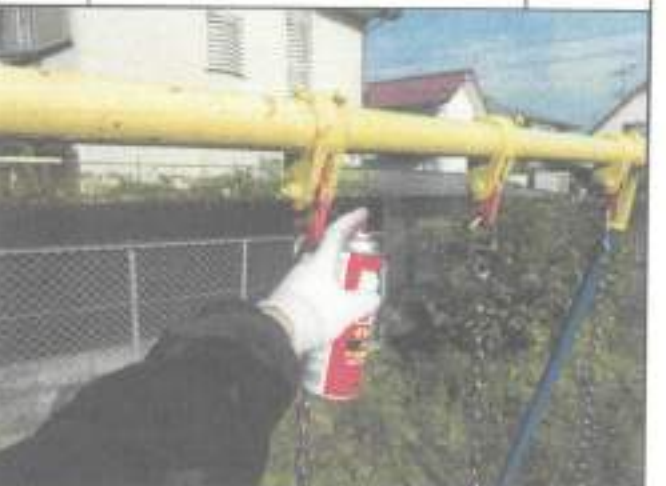
写真No.	その他作業2	標準一般	判定
12	グリス注入

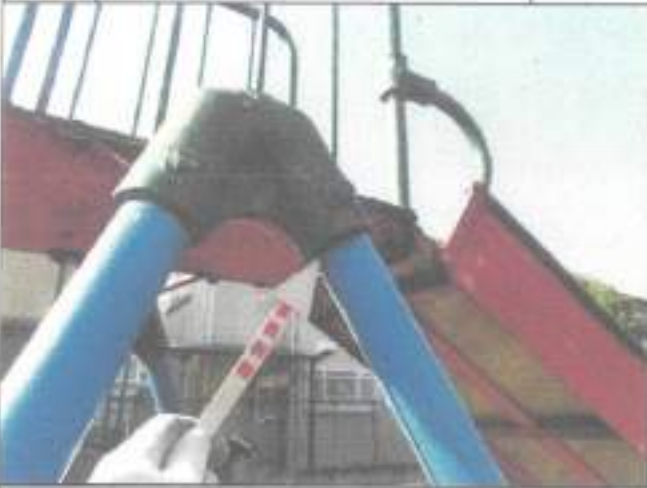
写真No.	支柱部(地際部附近以外)	劣化	判定
13	発錆		B

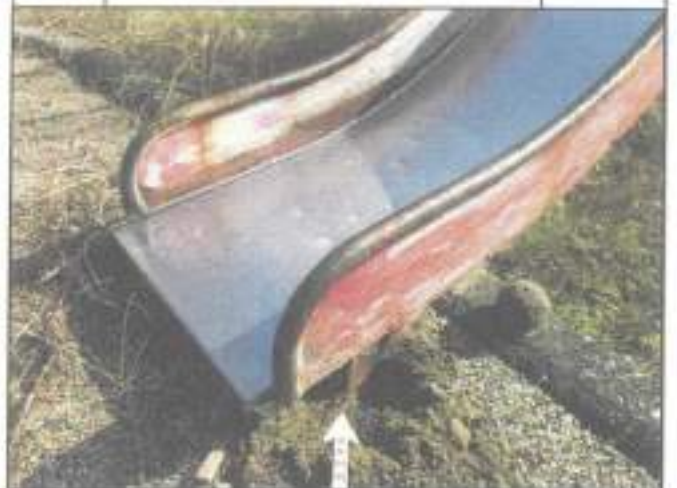
写真No.	滑降部(地際部附近)	劣化	判定
14	発錆		B

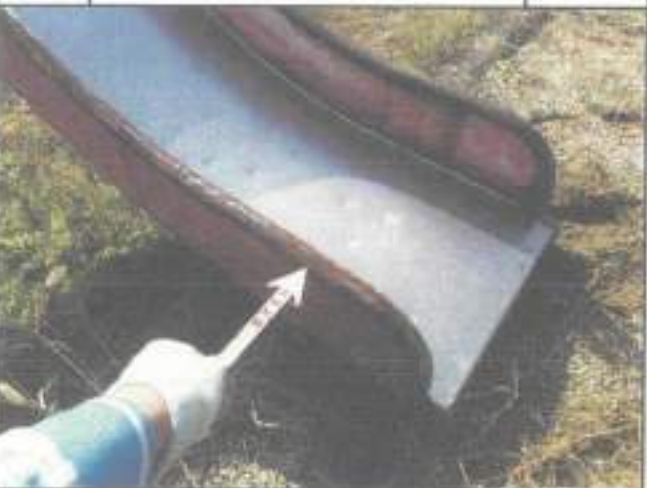
写真No.	滑降部(滑降面・側面)	劣化	判定
15	発錆		B

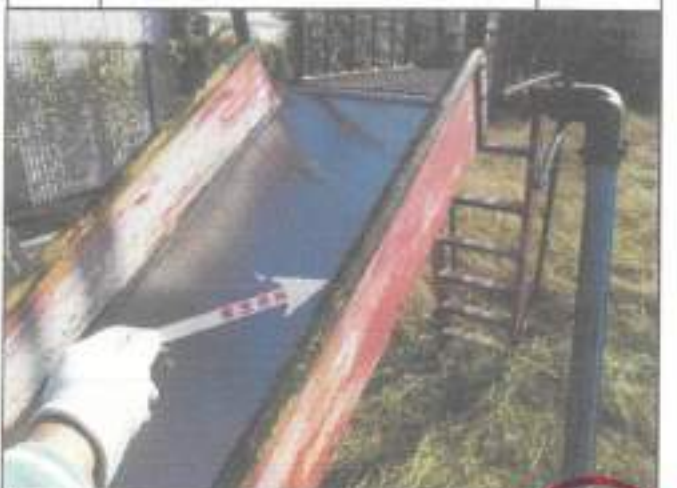
写真No.	滑降部(滑降面・側面)	劣化	判定
16	発錆		B

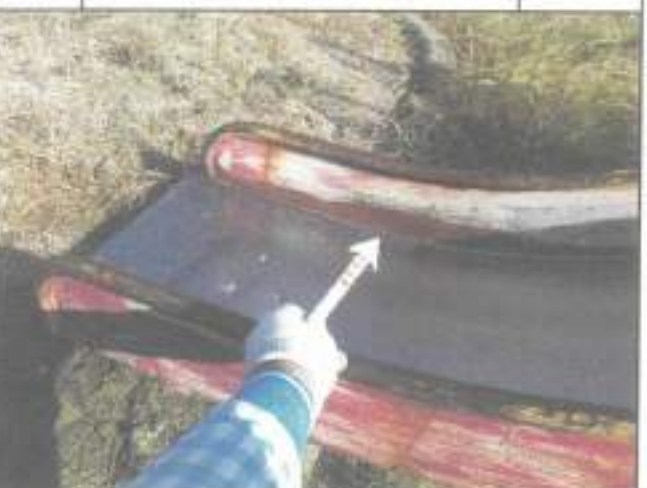
写真No.	滑降部(滑降面・側面)	劣化	判定
17	発錆		B

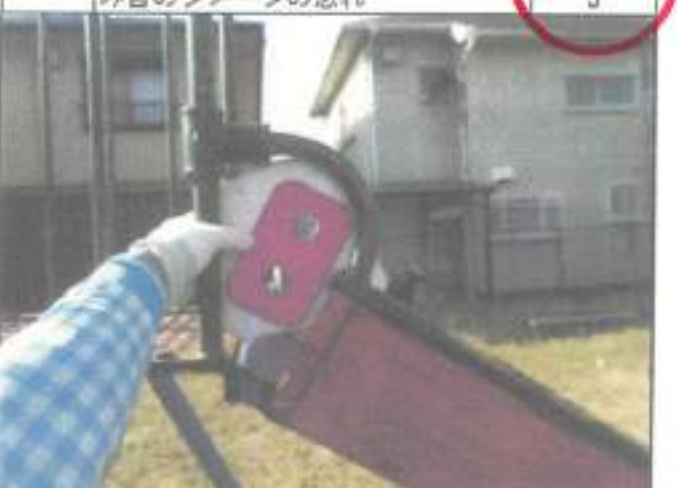
写真No.	頭部・胴体の挟み込み	規準一般	判定
18	出発部の隙間に頭部・胴体が挟み込み首のダメージの恐れ		ハザード 3

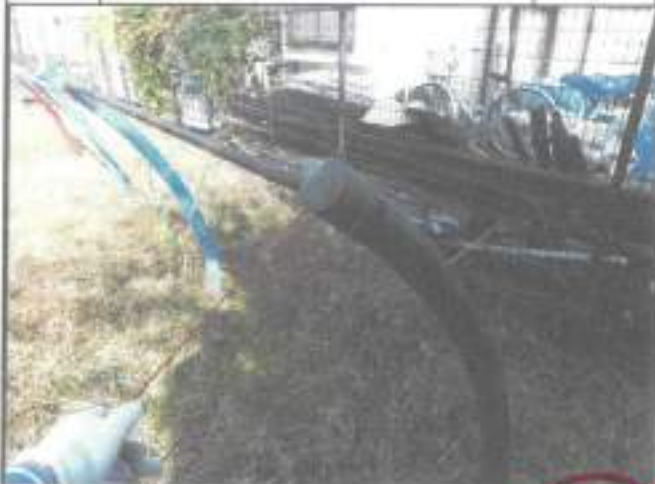
写真No.	絡まり・引っ掛かり	規準一般	判定
7	支柱最上部に引っ掛かりの恐れ		ハザード 2

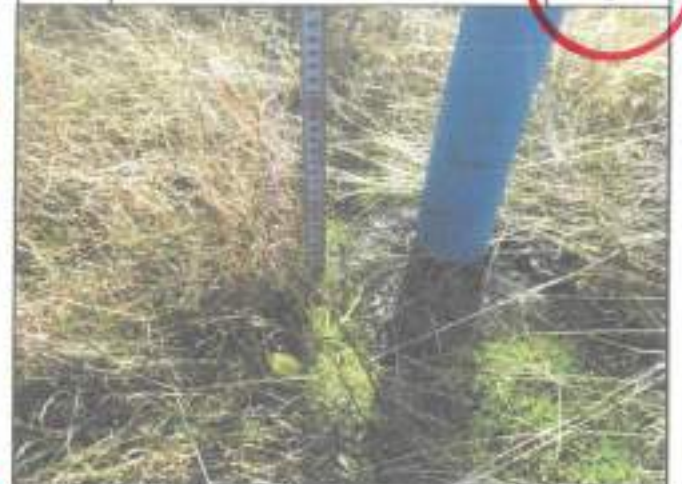
写真No.	基礎の設計	規準一般	判定
8	土被り0mm		ハザード 3

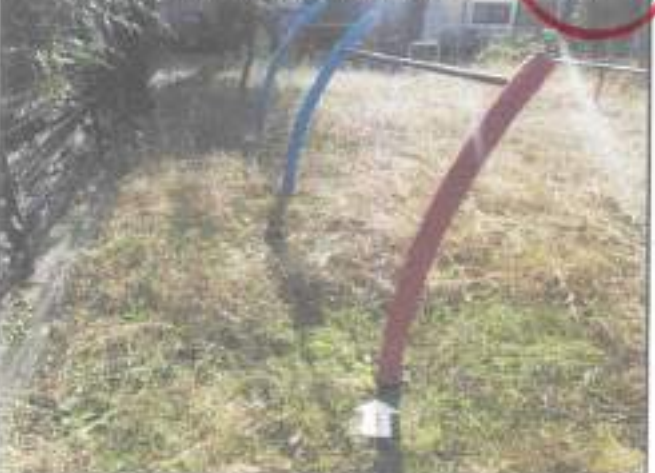
写真No.	基礎の設計	規準一般	判定
9	基礎露出 転倒・落下が想定される箇所		ハザード 3
