NO	公園名	遊具種	増設内容	修繕方法等	点検年度
104	水保小林住宅第6公園	2連ブランコ	基礎露出	ゴムチップ貼り付け工事	H29
104	水保小林住宅第6公園	滑り台	基礎露出	ゴムチップ貼り付け工事	H29
105	水保小林住宅第7公園	2連ブランコ	基礎露出	ゴムチップ貼り付け工事	H29
105	水保小林住宅第7公園	滑り台	基礎露出	ゴムチップ貼り付け工事	H29
106	新庄農村公園	複合遊具	基礎露出	ゴムチップ貼り付け工事	H29
108	北上東前公園	滑り台	基礎露出	ゴムチップ貼り付け工事	H29
108	北上東前公園	2連鉄棒	基礎露出	ゴムチップ貼り付け工事	H29
109	長塚公園	2連ブランコ	基礎露出	ゴムチップ貼り付け工事	H29
109	長塚公園	2連鉄棒	基礎露出	ゴムチップ貼り付け工事	H29
111	日新水保北川公園	滑り台	頭部・胴体の挟み込み	出発部鉄板溶接及び塗装工事	H29
111	日新水保北川公園	太鼓橋	基礎露出	ゴムチップ貼り付け工事	H29
113	口津田公園	滑り台	基礎露出	ゴムチップ貼り付け工事	H29
114	藤原田小林住宅	2連ブランコ	基礎露出	ゴムチップ貼り付け工事	H29
115	水保小林住宅第8公園	滑り台	頭部・胴体の挟み込み	出発部鉄板溶接及び塗装工事	H29
115	水保小林住宅第8公園	3連鉄棒	基礎露出	ゴムチップ貼り付け工事	H29
116	水保小林住宅第9公園	2連ブランコ	基礎露出	ゴムチップ貼り付け工事	H29
116	水保小林住宅第9公園	滑り台	頭部・胴体の挟み込み	出発部鉄板溶接及び塗装工事	H29
116	水保小林住宅第9公園	3連鉄棒	基礎露出	ゴムチップ貼り付け工事	H29
124	都水保北川公園	滑り台	基礎露出	ゴムチップ貼り付け工事	H29
130	灯臺公園	滑り台	基礎露出	ゴムチップ貼り付け工事	H29
131	明見の郷団地公園	2連ブランコ	基礎露出	ゴムチップ貼り付け工事	H29
131	明見の郷団地公園	滑り台	基礎露出	ゴムチップ貼り付け工事	H29
131	明見の郷団地公園	3連鉄棒	基礎露出	ゴムチップ貼り付け工事	H29

点検写真台帳

所在施設名	1	水保小林住宅第6公園	エリア	滋賀県野洲市	点検日	2017年11月13日
製品名	1	2連ブランコ		総合	ハザード	劣化
				C	3	B
						3/3ページ

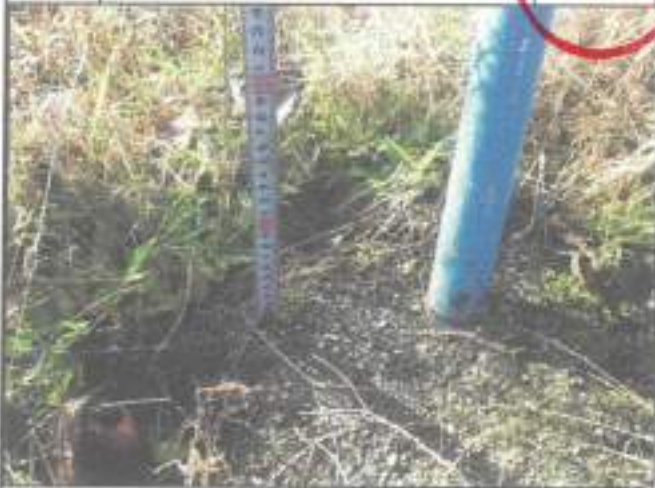
写真No.	基礎の設計	規準一般	判定
19	土被り-20mm		ハザード 3

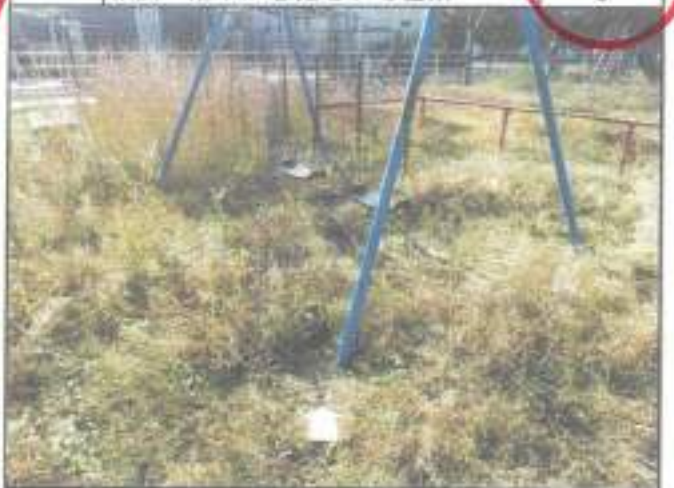
写真No.	基礎の設計	規準一般	判定
20	基礎露出 転倒・落下が想定される箇所		ハザード 3

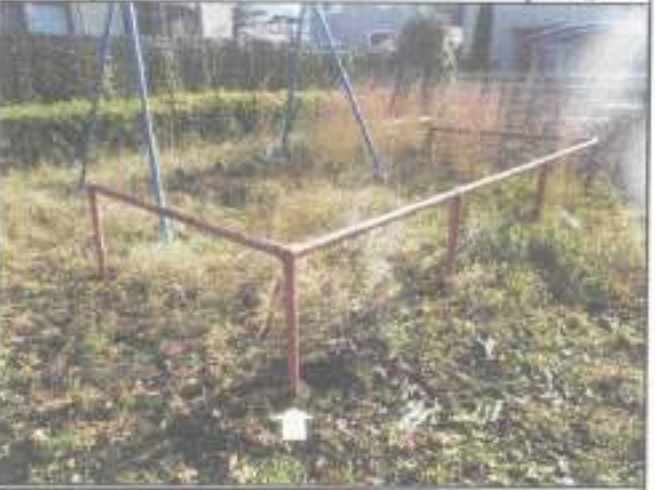
写真No.	基礎の設計	規準一般	判定
21	基礎露出		ハザード 2

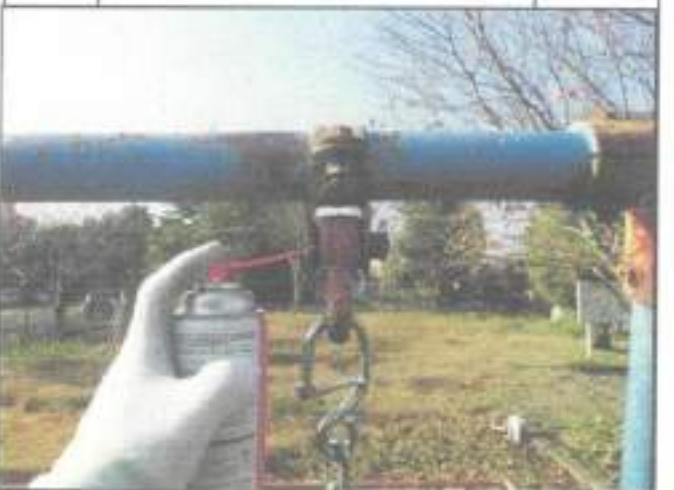
写真No.	その他作業2		判定
22	グリス注入

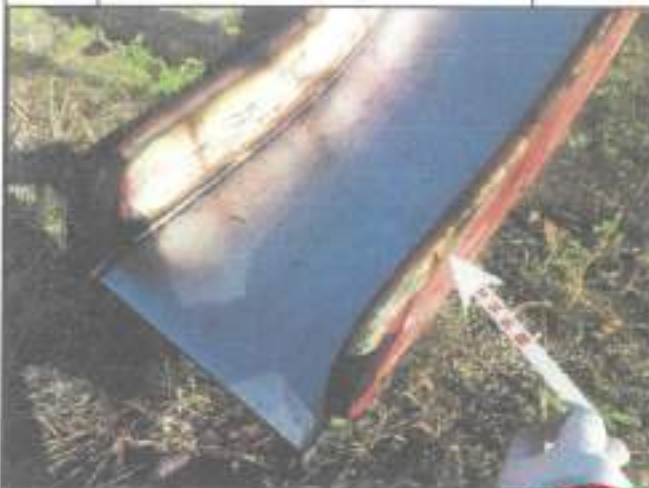
写真No.	滑降部(滑降面・側面)	劣化	判定
13	発錆		B

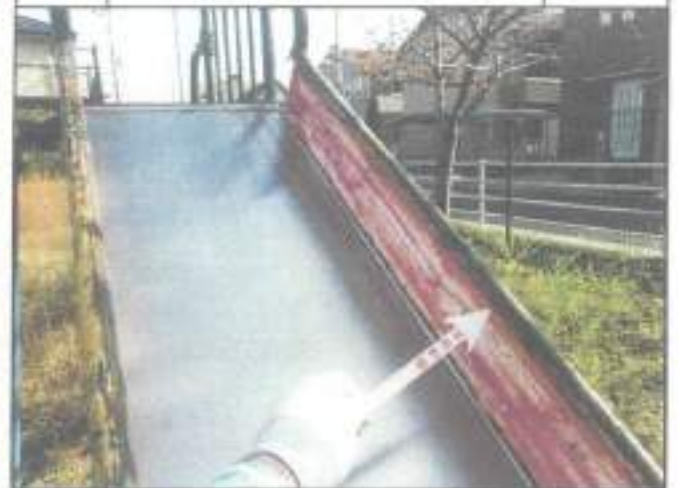
写真No.	滑降部(滑降面・側面)	劣化	判定
14	発錆		B

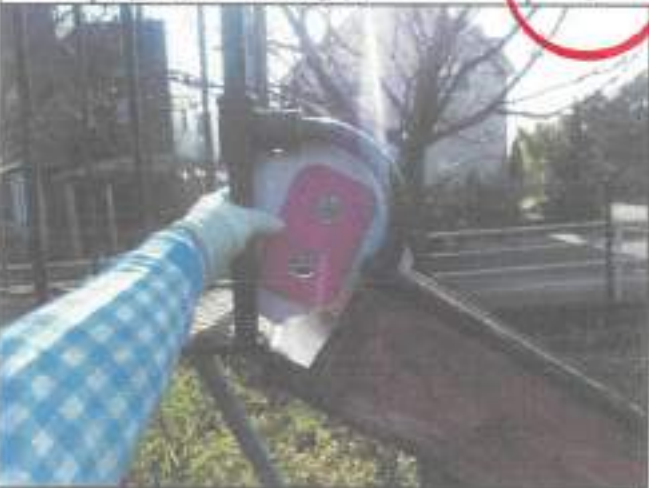
写真No.	頭部・胴体の挟み込み	規準一般	判定
15	出発部の隙間に頭部・胴体が挟み込み首のダメージの恐れ		ハザード 3

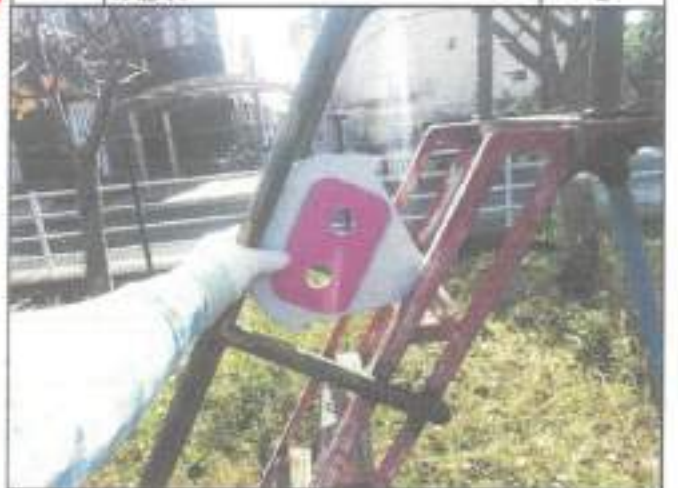
写真No.	頭部・胴体の挟み込み	規準一般	判定
16	手すり隙間に頭部・胴体の挟み込みの恐れ		ハザード 2

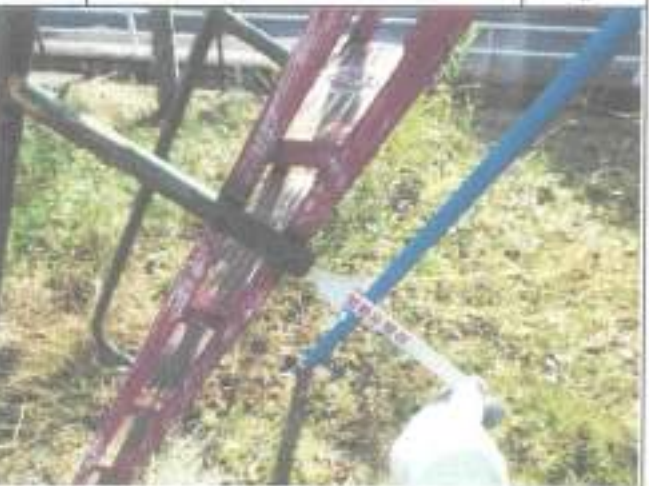
写真No.	転倒・衝突	規準一般	判定
17	部材突出部分に衝突の恐れ		ハザード 2

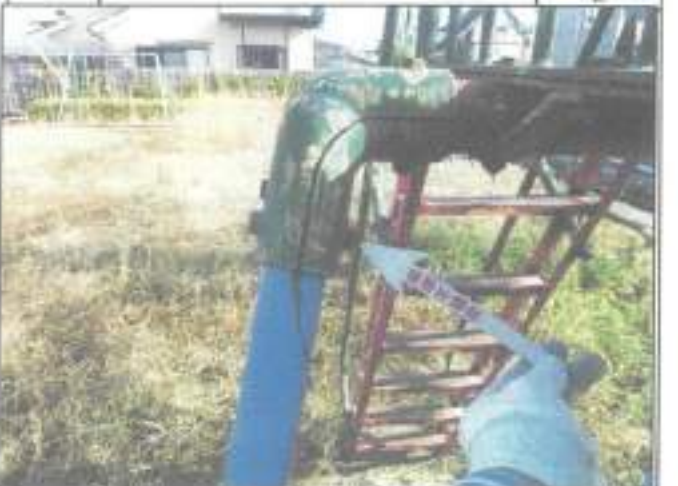
写真No.	ボルト・ナット類による衝突	規準一般	判定
18	ボルト突出部分に衝突の恐れ		ハザード 2

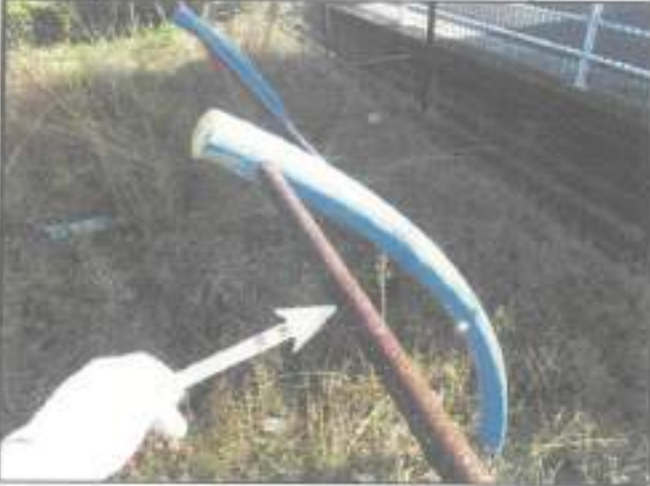
写真No.	握り棒部	劣化	判定
7	腐食		B

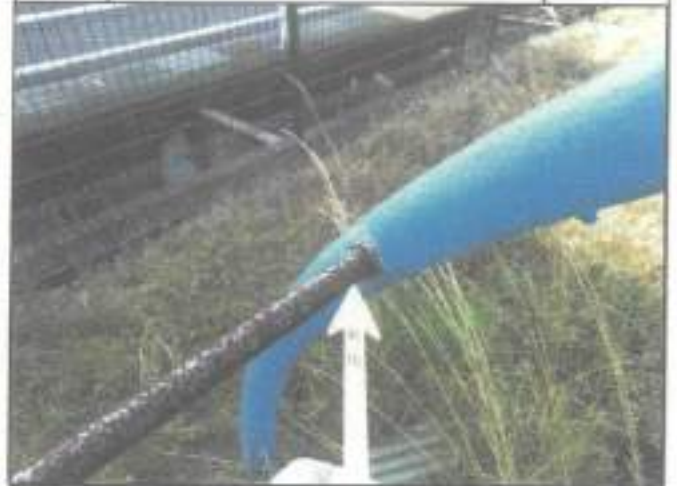
写真No.	握り棒部	劣化	判定
8	腐食		B

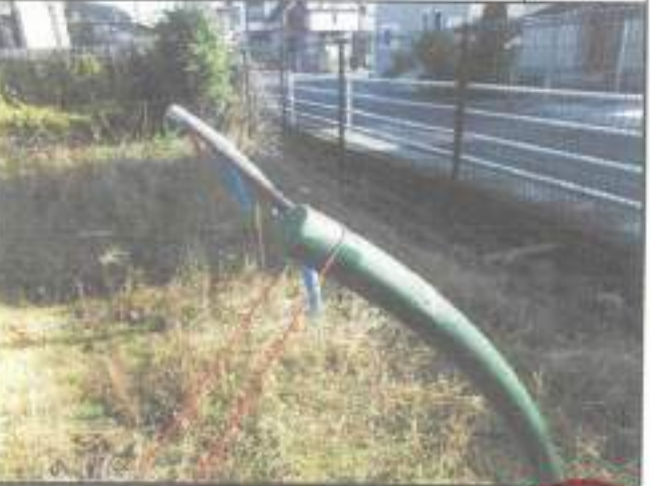
写真No.	絡まり・引っ掛かり	規準一般	判定
9	支柱部最上部に引っ掛かりの恐れ		ハザード 2

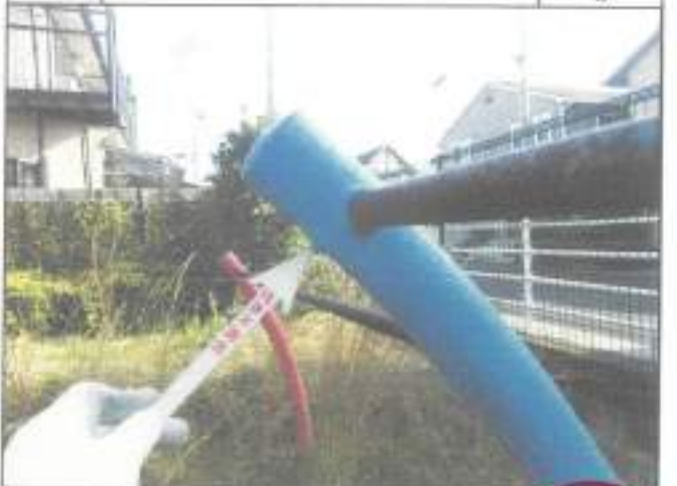
写真No.	ボルト・ナット類による衝突	規準一般	判定
10	ボルト突出部分に衝突の恐れ		ハザード 2

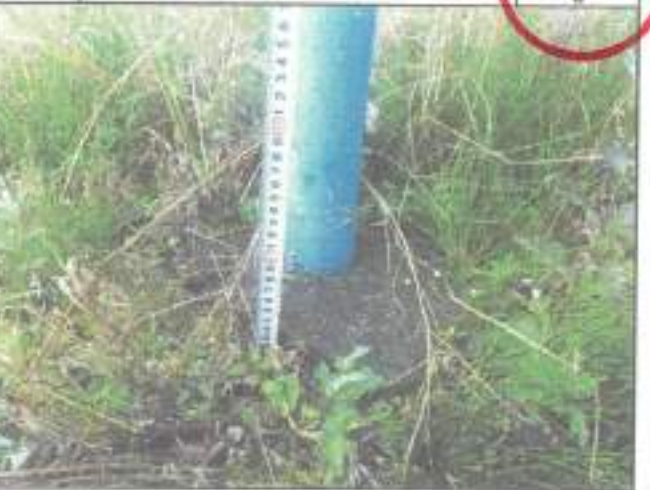
写真No.	基礎の設計	規準一般	判定
11	土被り0mm		ハザード 3

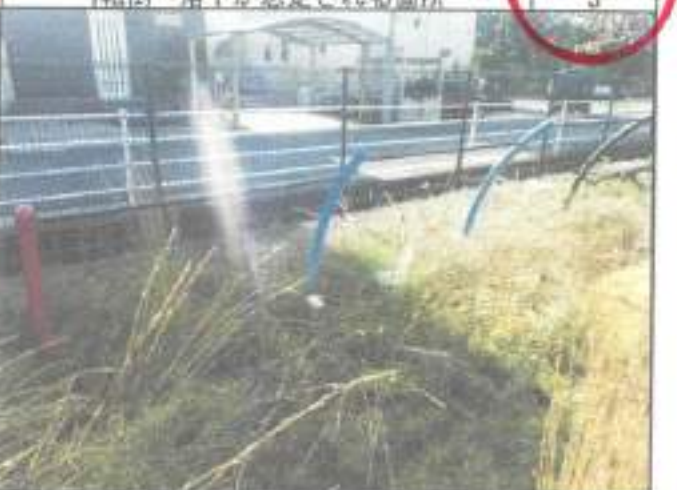
写真No.	基礎の設計	規準一般	判定
12	基礎露出 転倒・落下が想定される箇所		ハザード 3

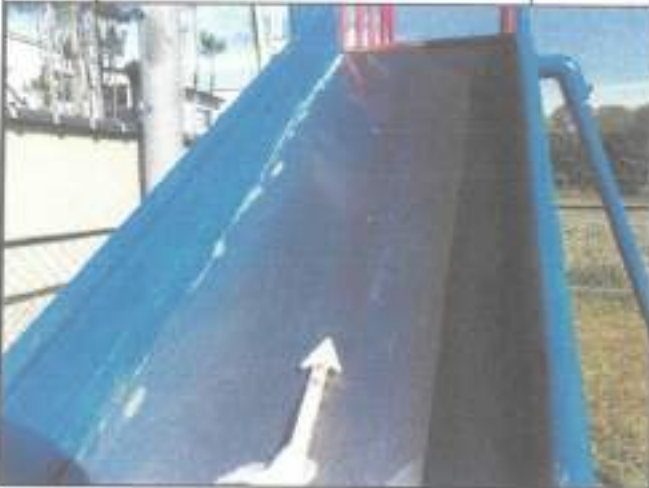
写真No.	滑降部	劣化	判定
13	凹み		B

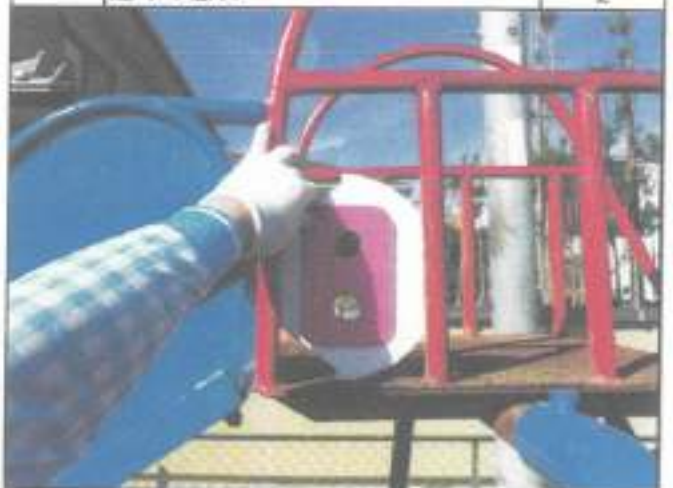
写真No.	頭部・胴体の挟み込み	規準一般	判定
14	落下防止柵隙間に頭部・胴体の挟み込みの恐れ		ハザード 2

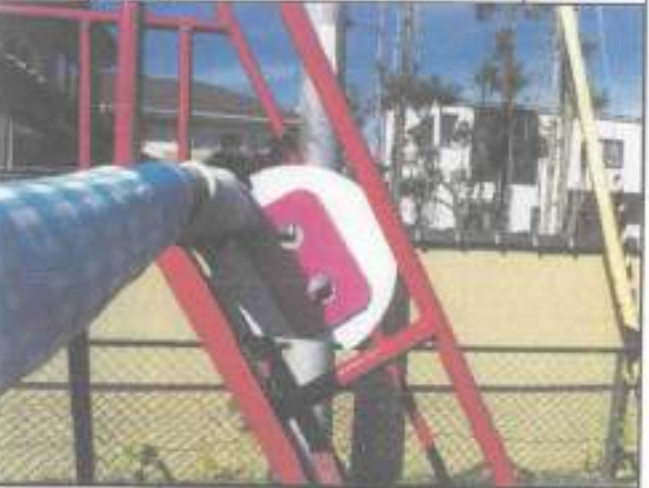
写真No.	頭部・胴体の挟み込み	規準一般	判定
15	手すり隙間に頭部・胴体の挟み込みの恐れ		ハザード 2

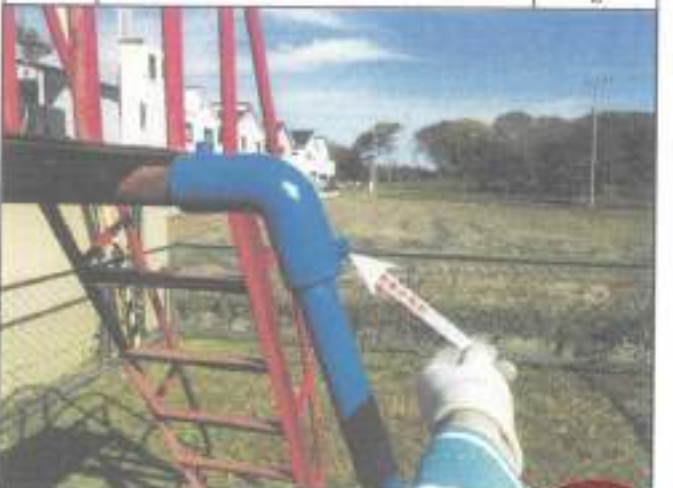
写真No.	ボルト・ナット類による衝突	規準一般	判定
16	ボルト突出部分に衝突の恐れ		ハザード 2

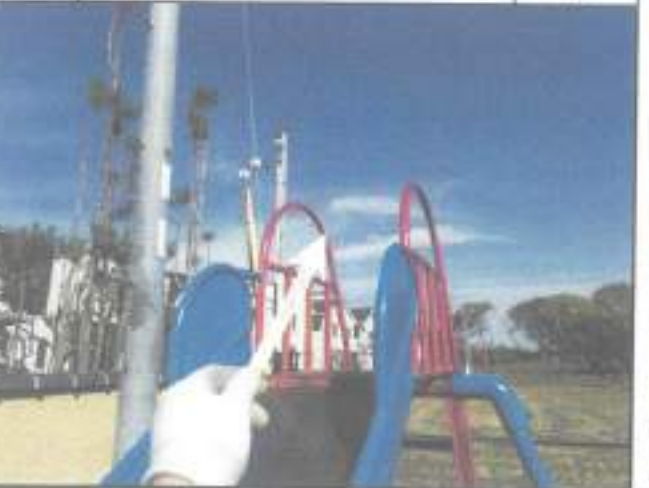
写真No.	転倒・落下	規準一般	判定
17	ガイドバー未設置		ハザード 2

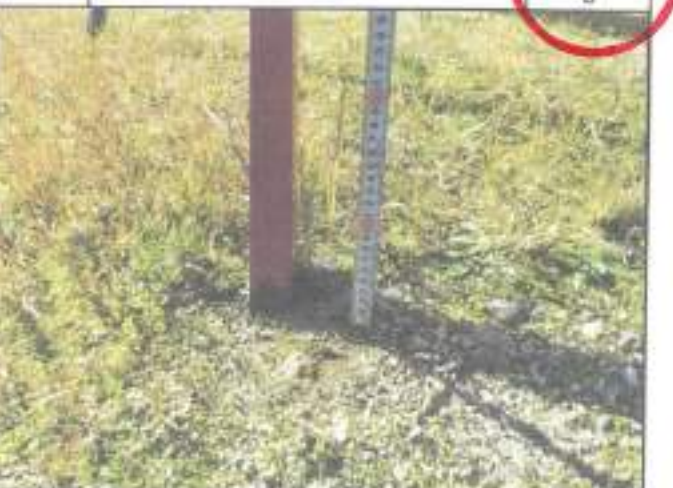
写真No.	基礎の設計	規準一般	判定
18	土被り0mm		ハザード 3

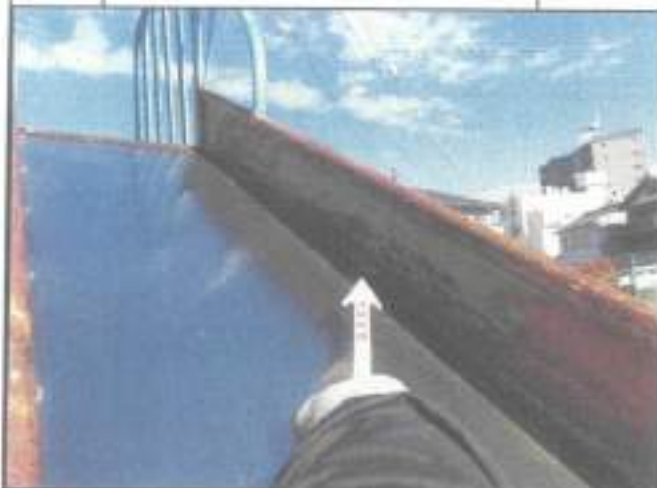
写真No.	滑降部(滑降面・側面)	劣化	判定
13	発錆		B

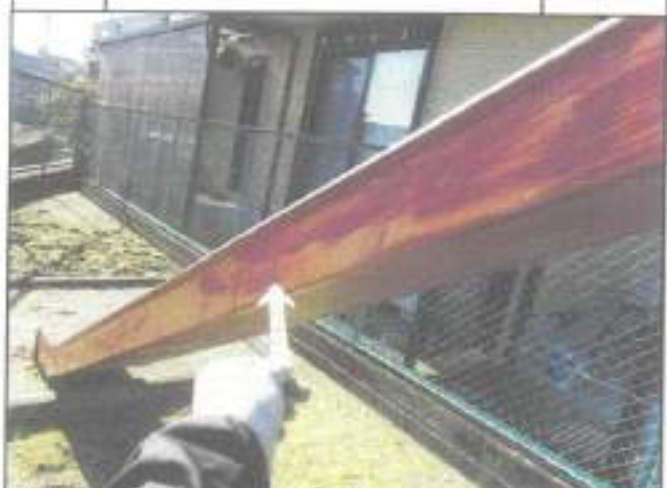
写真No.	滑降部(滑降面・側面)	劣化	判定
14	塗装ムラ		B

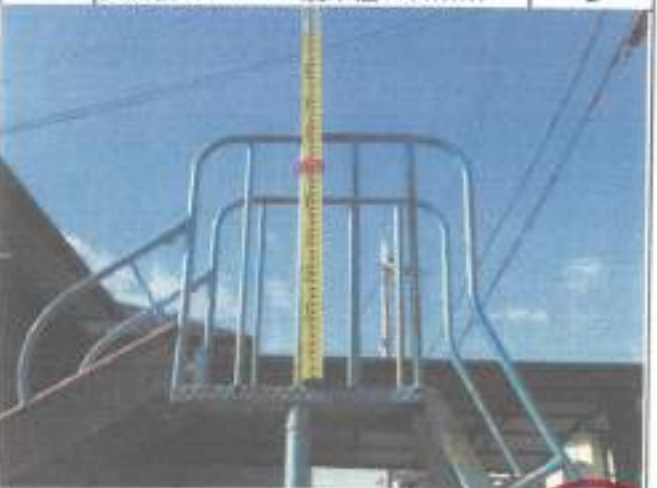
写真No.	転倒・落下	規準一般	判定
15	落下防止柵(落下高さ2000mm以上) 実測値680mm<=規準値1100mm	ハザード	2

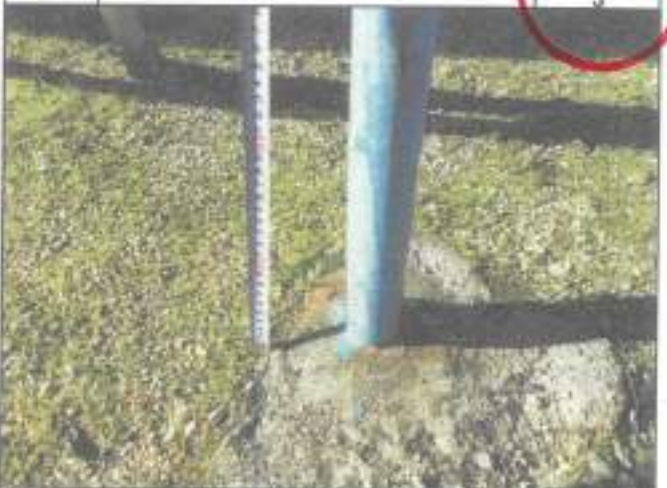
写真No.	基礎の設計	規準一般	判定
16	土被り0mm		ハザード 3

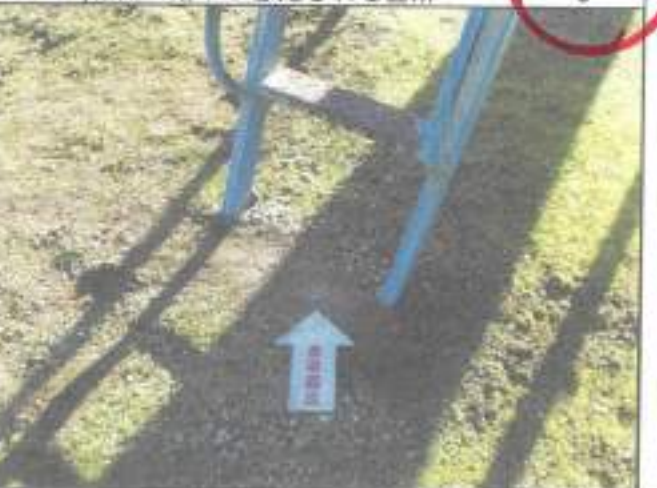
写真No.	基礎の設計	規準一般	判定
17	基礎露出 転倒・落下が想定される箇所	ハザード	3

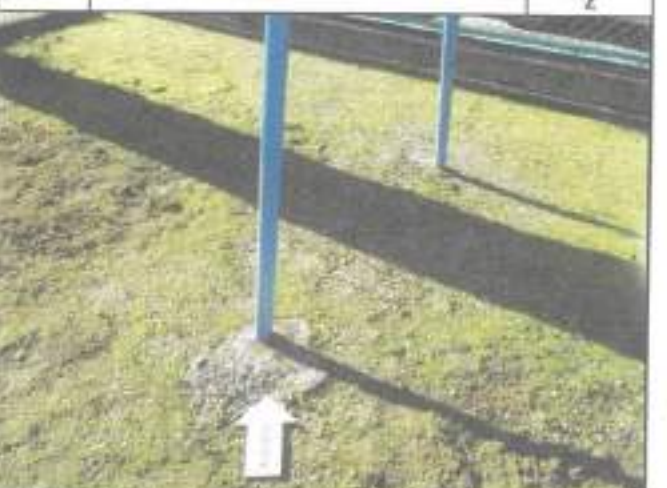
写真No.	基礎の設計	規準一般	判定
18	基礎露出		ハザード 2

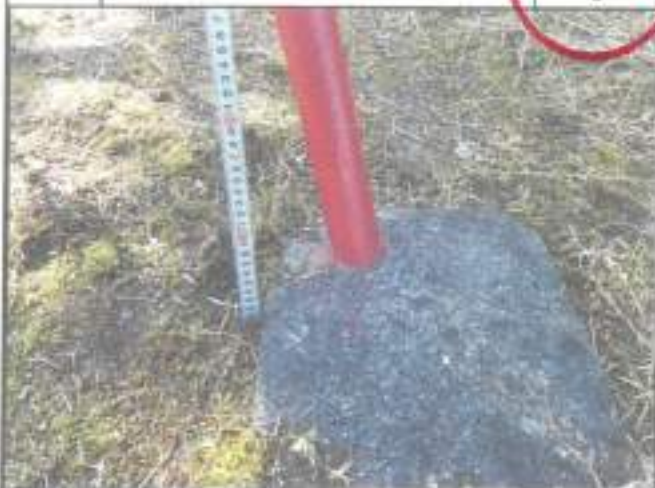
写真No.	基礎の設計	規準一般	判定
7	土被り—40mm		ハザード 3

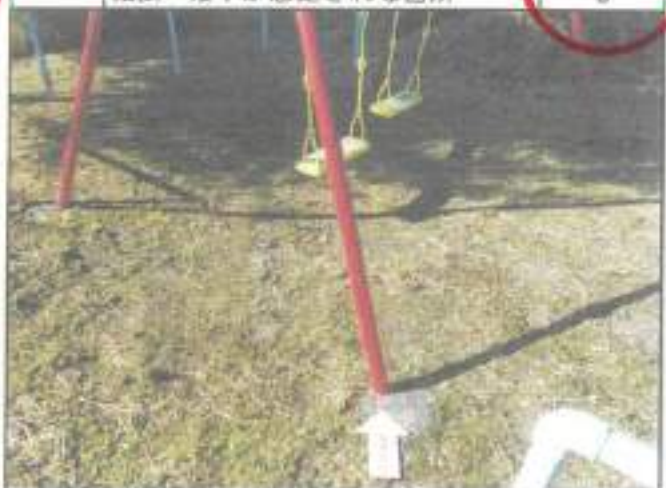
写真No.	基礎の設計	規準一般	判定
8	基礎露出 転倒・落下が想定される箇所		ハザード 3

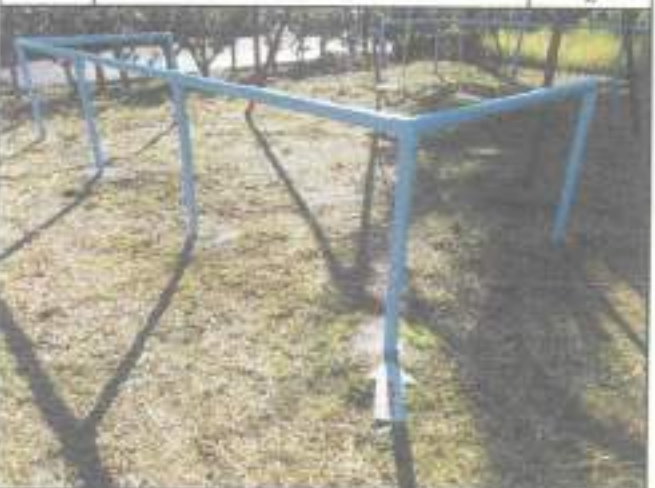
写真No.	基礎の設計	規準一般	判定
9	基礎露出		ハザード 2

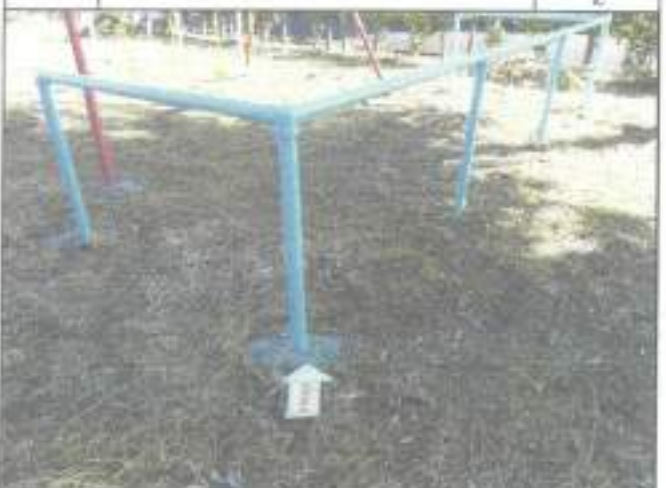
写真No.	基礎の設計	規準一般	判定
10	基礎露出		ハザード 2

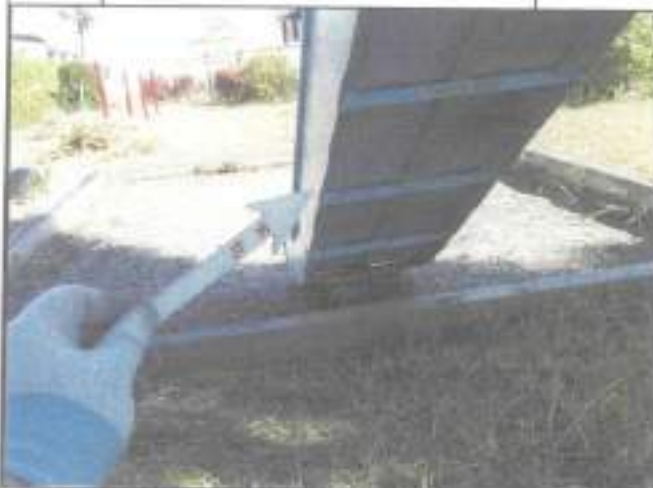
写真No.	滑降部(滑降面・側面)	劣化	判定
13	側板波打ち		B

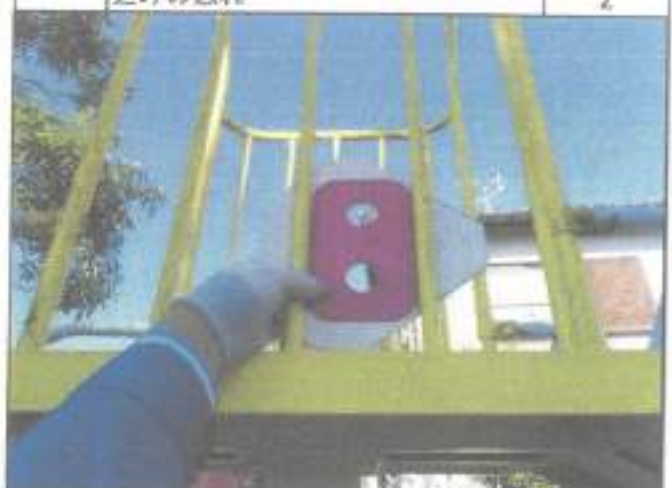
写真No.	頭部・胴体の挟み込み	規準一般	判定
14	落下防止柵隙間に頭部・胴体の挟み込みの恐れ		ハザード 2

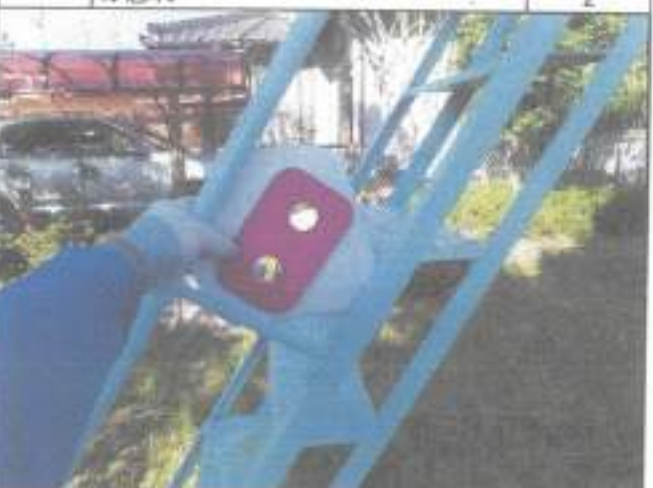
写真No.	頭部・胴体の挟み込み	規準一般	判定
15	手すり隙間に頭部・胴体の挟み込みの恐れ		ハザード 2

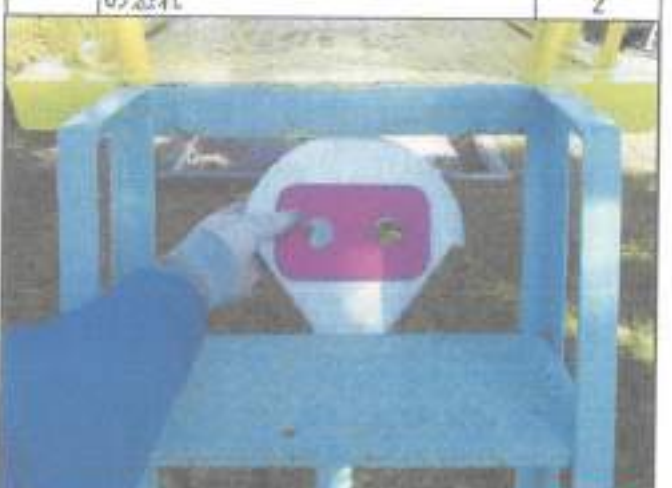
写真No.	頭部・胴体の挟み込み	規準一般	判定
16	踏み板隙間に頭部・胴体の挟み込みの恐れ		ハザード 2

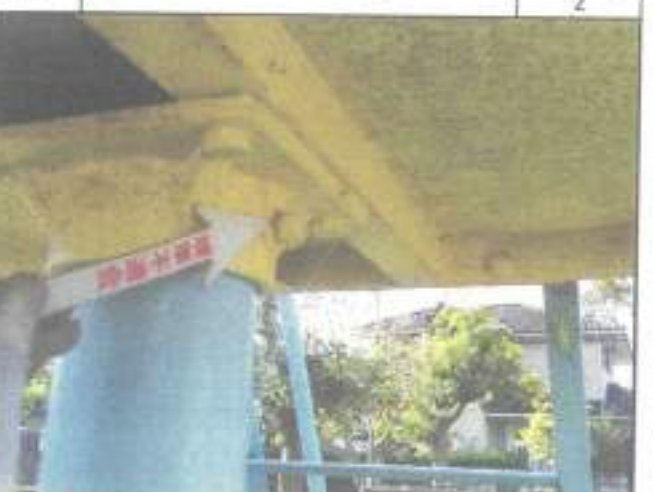
写真No.	ボルト・ナット類による衝突	規準一般	判定
17	ボルト突出部分に衝突の恐れ		ハザード 2

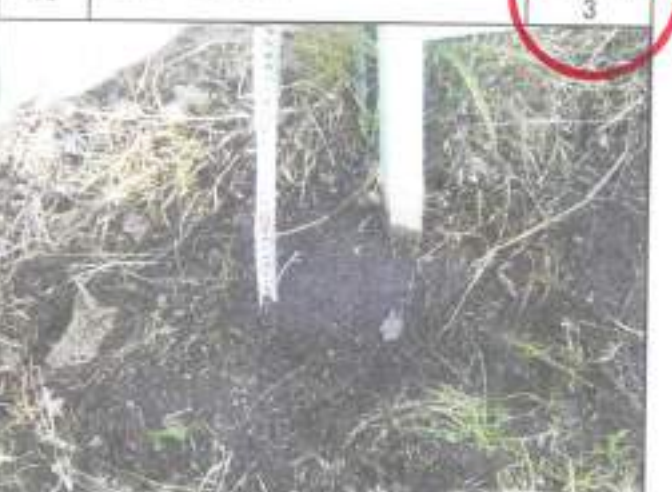
写真No.	基礎の設計	規準一般	判定
18	土被り—30mm		ハザード 3

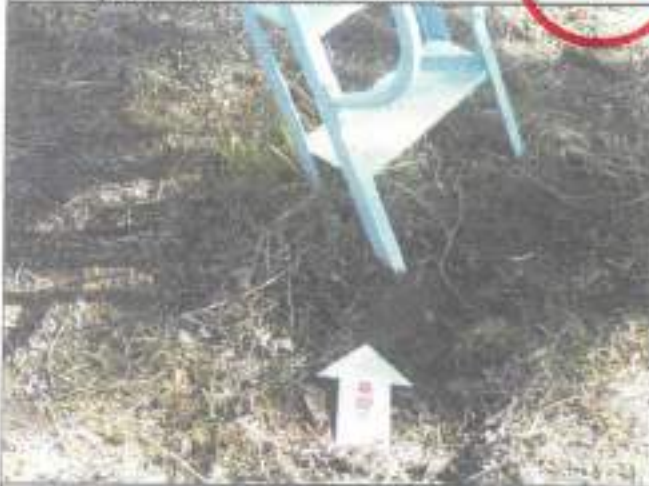
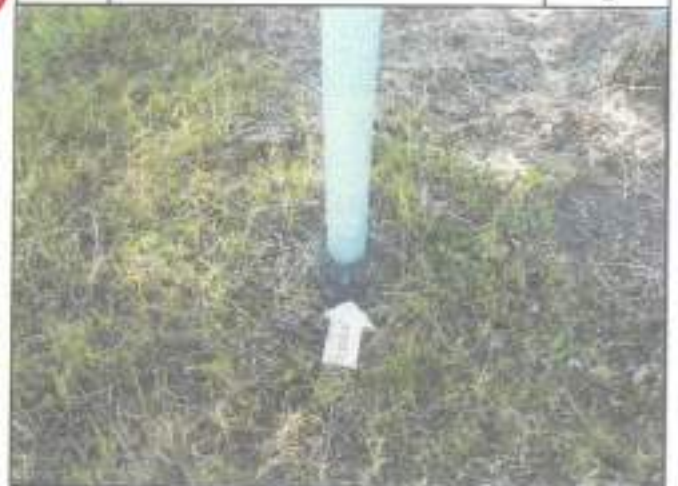
写真No.	基礎の設計	規準一般	判定	写真No.	基礎の設計	規準一般	判定
19	基礎露出 転倒・落下が想定される箇所		ハザード 3	20	基礎露出		ハザード 2

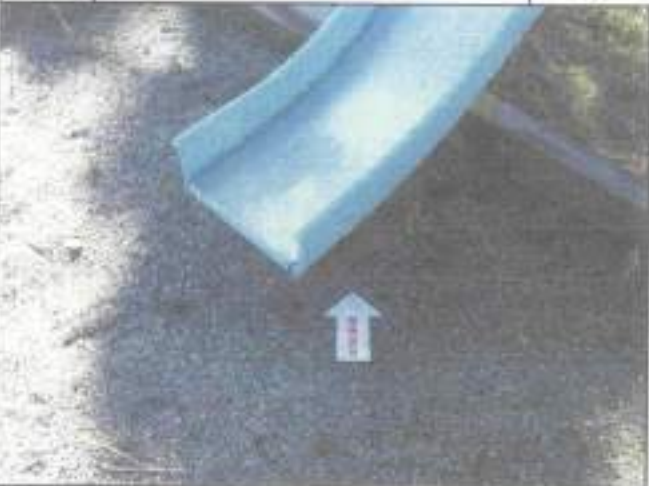
写真No.	基礎の設計	規準一般	判定
21	基礎露出		ハザード 2

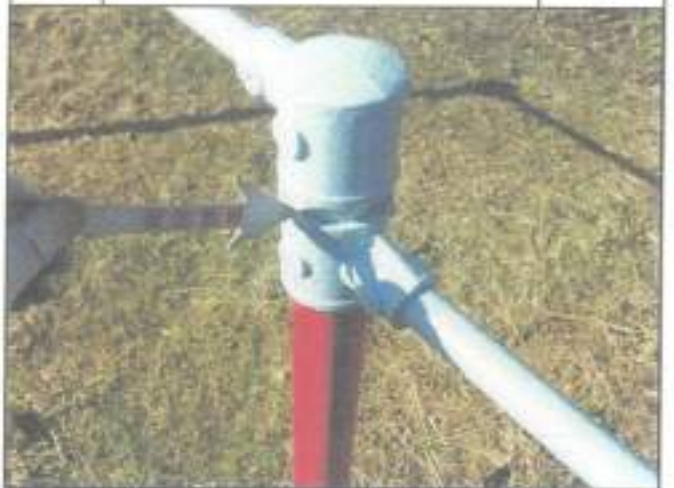
写真No.	支柱部(地盤部附近以外)	劣化	判定
2	発錆		B

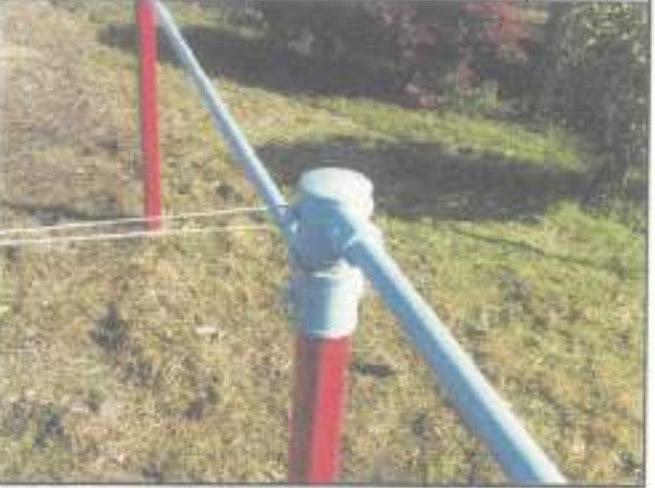
写真No.	ボルト・ナット類による突起	規準一般	判定
3	ボルト突出部分に引っ掛かりの恐れ	ハザード	2

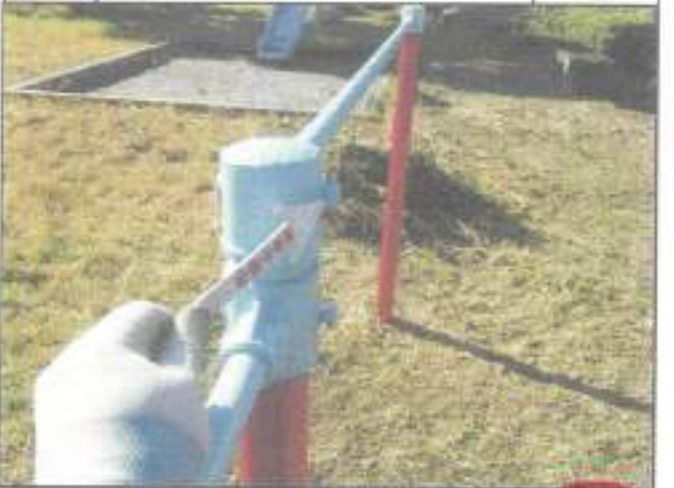
写真No.	ボルト・ナット類による衝突	規準一般	判定
4	ボルト突出部分に衝突の恐れ	ハザード	2

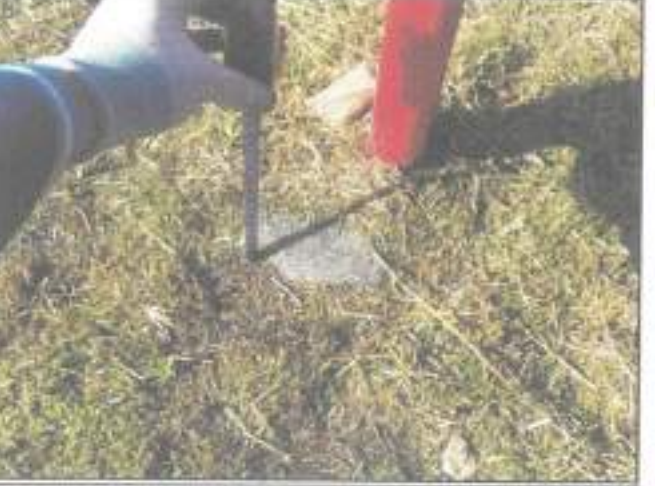
写真No.	基礎の設計	規準一般	判定
5	土被り0mm	ハザード	3

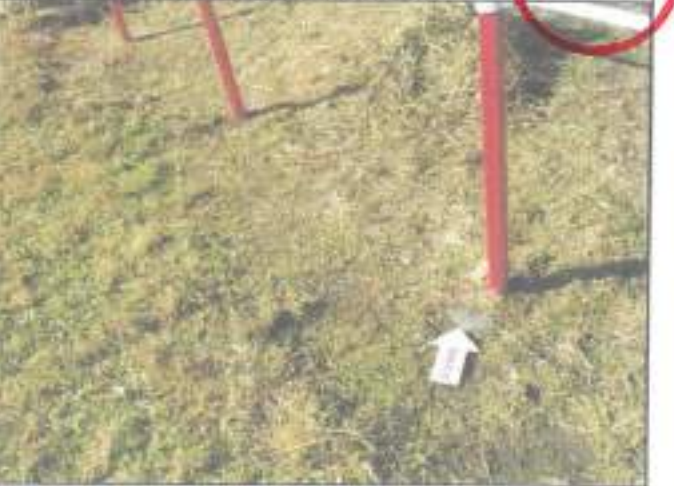
写真No.	基礎の設計	規準一般	判定
6	基礎露出 転倒・落下が想定される箇所	ハザード	3

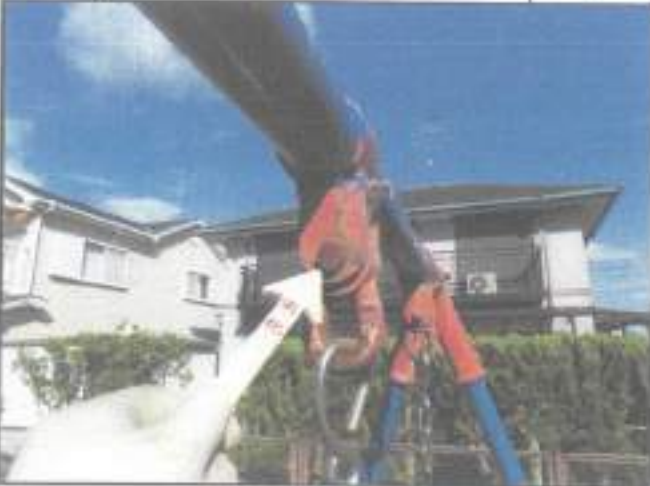
写真No.	吊り金具	劣化	判定
7	腐食		B

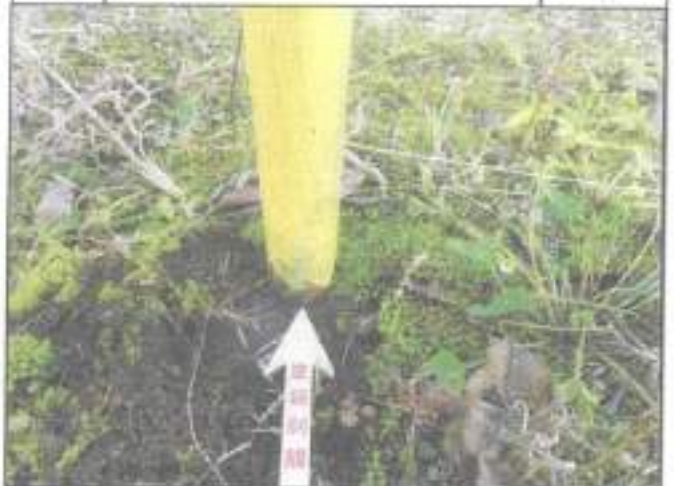
写真No.	境界柵(支柱地際部附近)	劣化	判定
8	発錆		B

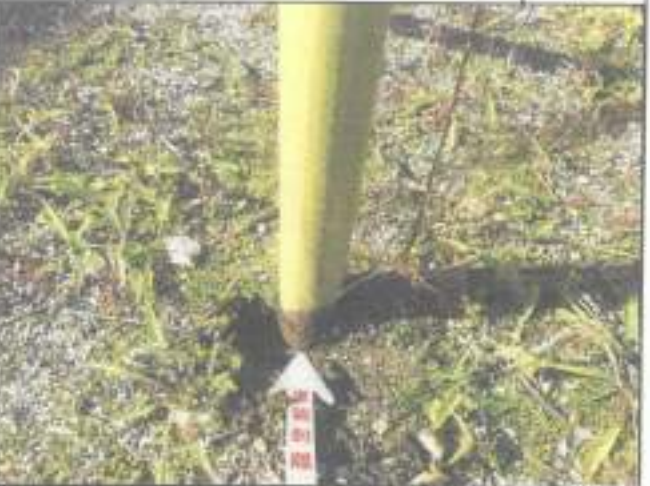
写真No.	境界柵(支柱地際部附近)	劣化	判定
9	発錆		B

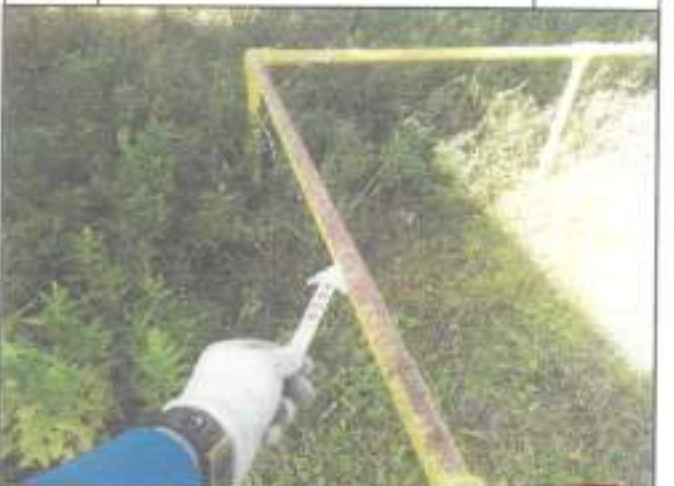
写真No.	境界柵(横架材)	劣化	判定
10	発錆		B

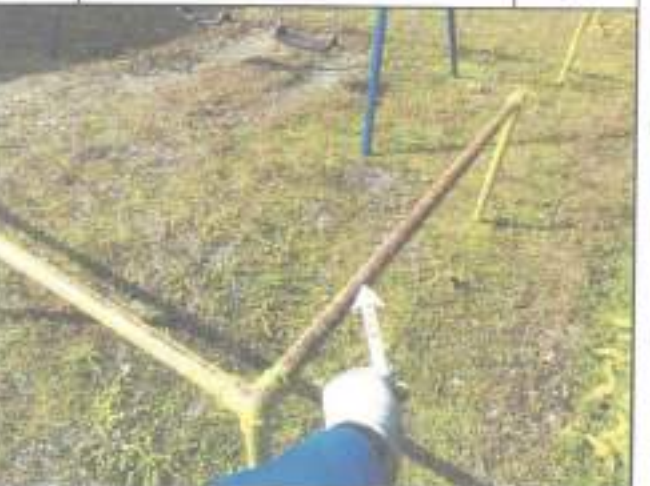
写真No.	境界柵(横架材)	劣化	判定
11	発錆		B

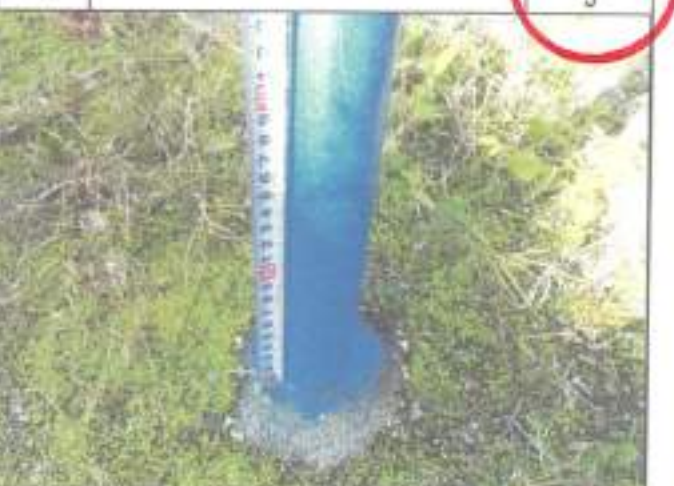
写真No.	基礎の設計	規準一般	判定
12	土被り0mm		ハザード 3

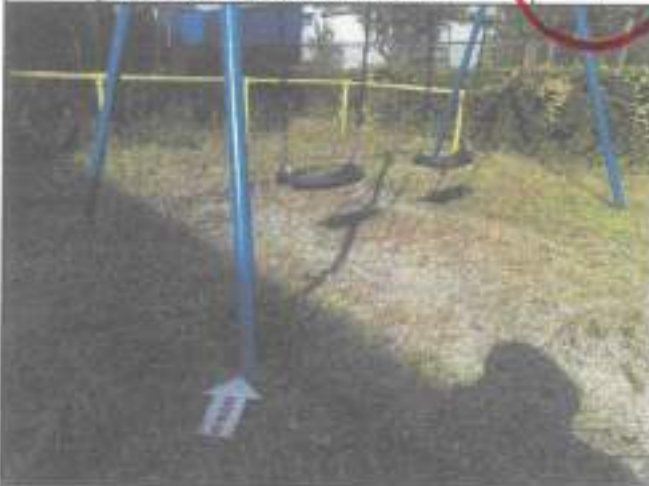
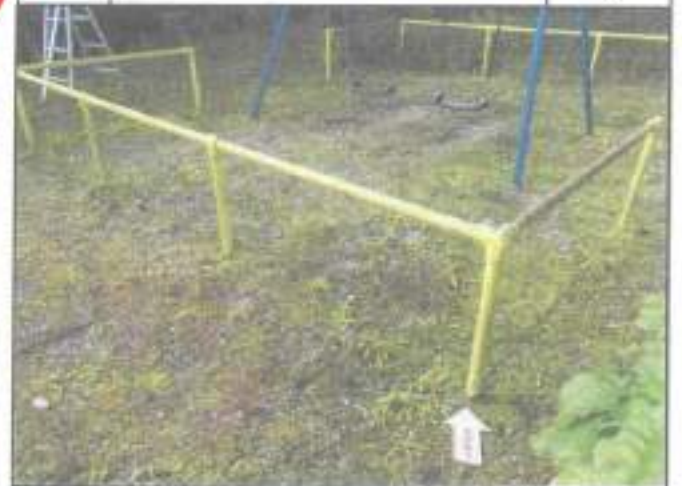
写真No.	基礎の設計	規準一般	判定	写真No.	基礎の設計	規準一般	判定
13	基礎露出 転倒・落下が想定される箇所		ハザード 3	14	基礎露出		ハザード 2

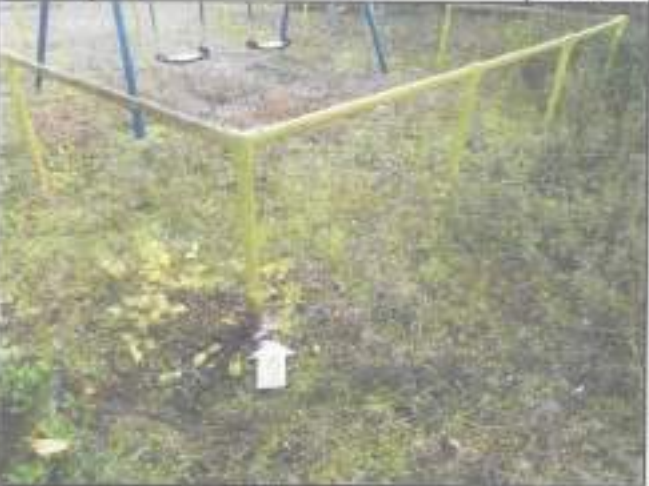
写真No.	基礎の設計	規準一般	判定
15	基礎露出		ハザード 2

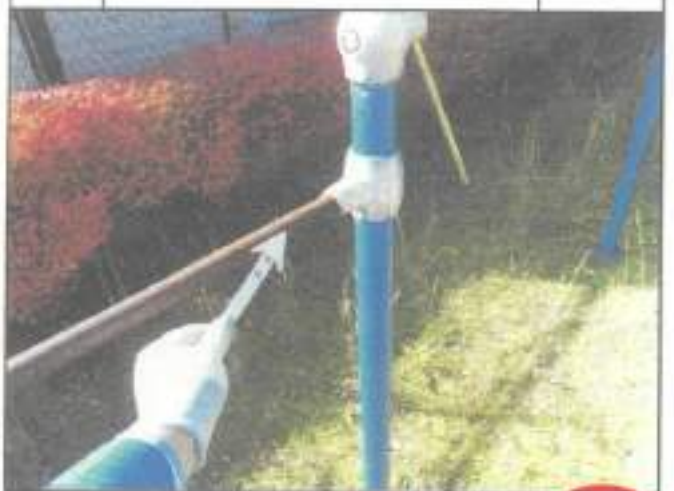
写真No.	握り棒部	劣化	判定
2	腐食		B

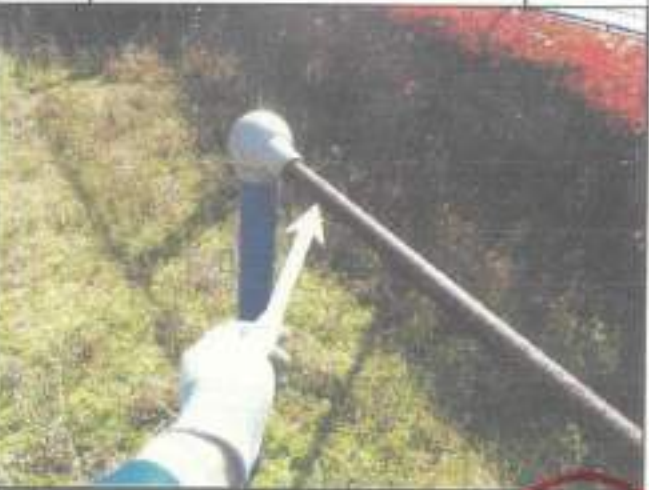
写真No.	握り棒部	劣化	判定
3	腐食		B

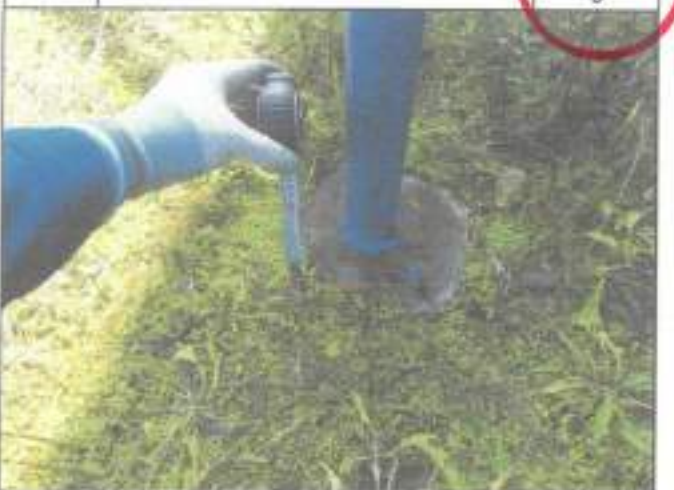
写真No.	基礎の設計	規準一般	判定
4	土被り0m		ハザード 3

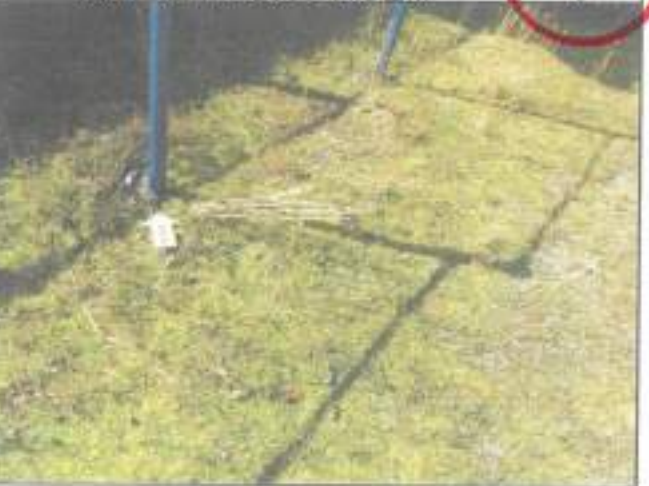
写真No.	基礎の設計	規準一般	判定
5	基礎露出 転倒・落下が想定される箇所		ハザード 3

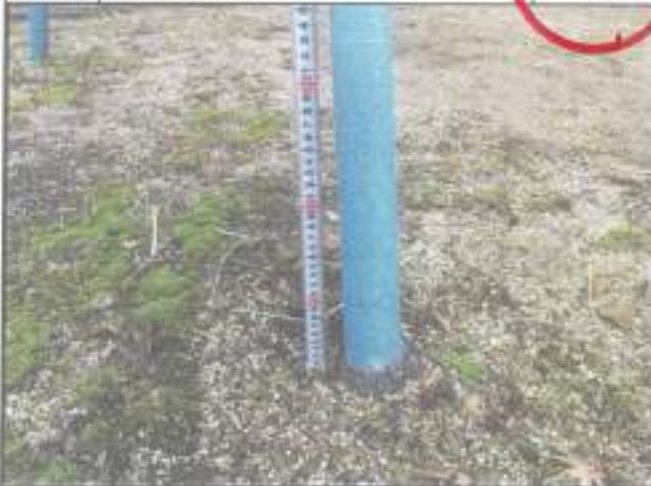
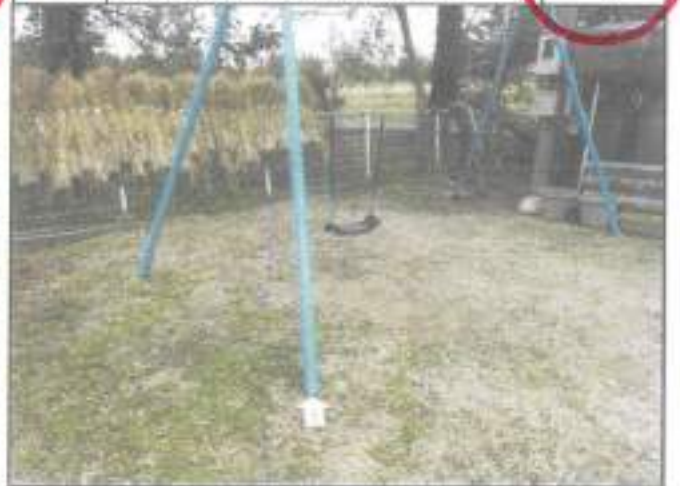
写真No.	基礎の設計	規準一般	判定	写真No.	基礎の設計	規準一般	判定
7	土被り0m		ハザード 3	8	基礎露出 転倒・落下が想定される箇所		ハザード 3

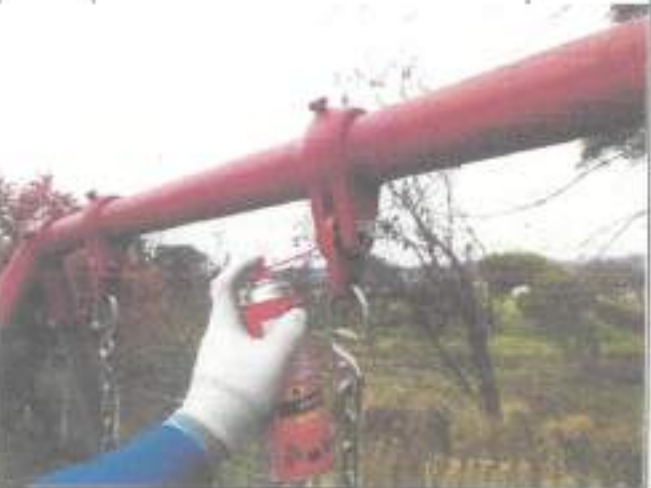
写真No.	その他作業2	判定	写真No.	判定
9	グリス注入

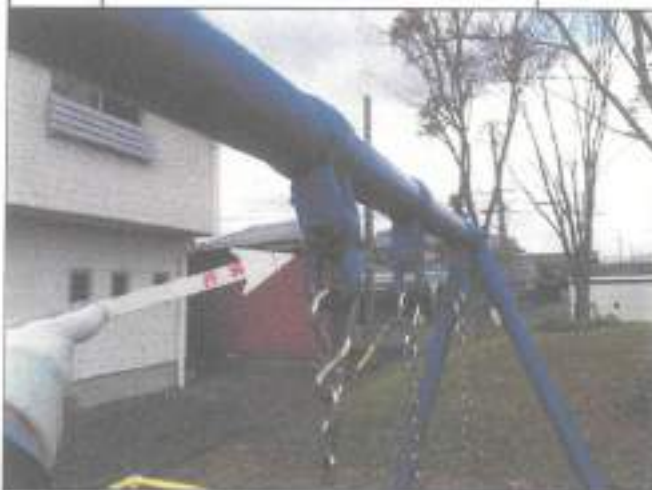
写真No.	吊り金具	劣化	判定
7	設置ズレ		B

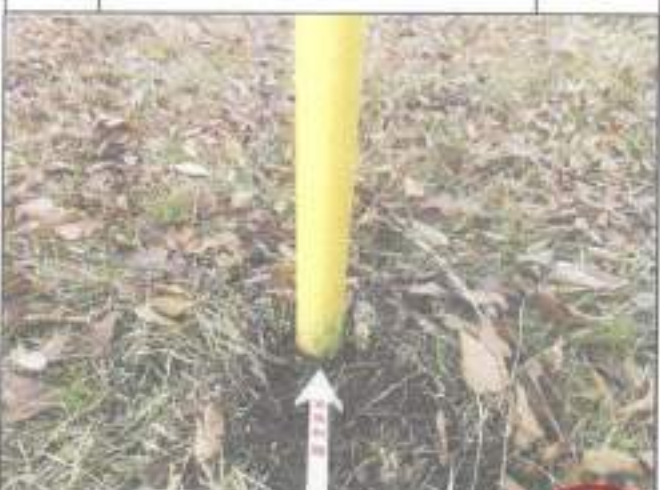
写真No.	境界柵(支柱地際部附近)	劣化	判定
10	発錆		B

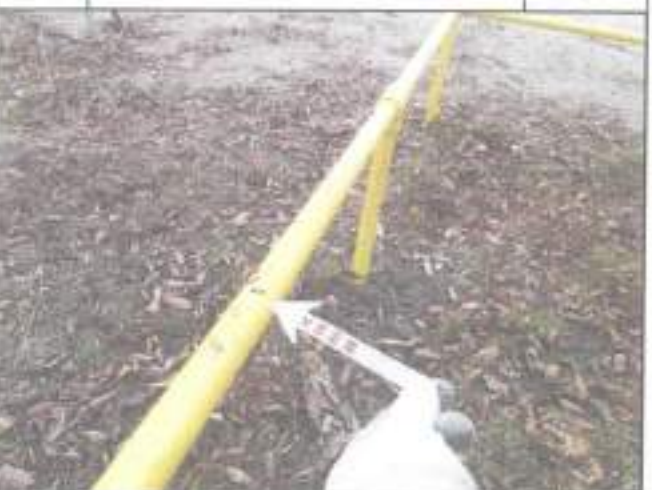
写真No.	境界柵(横架材)	劣化	判定
11	発錆		B

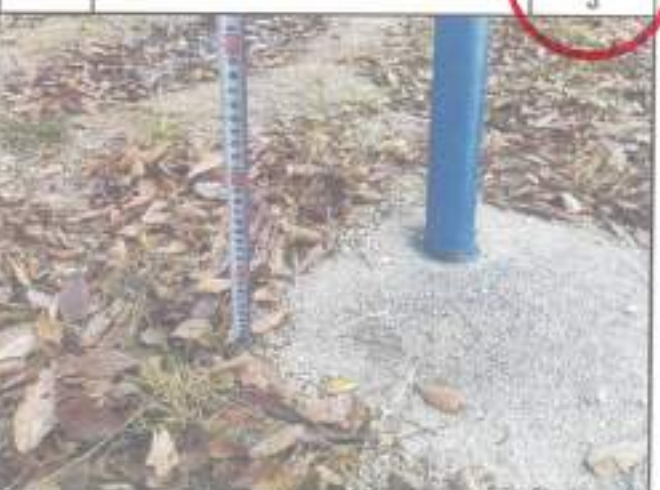
写真No.	基礎の設計	規準一般	判定
12	土被り0mm		ハザード 3

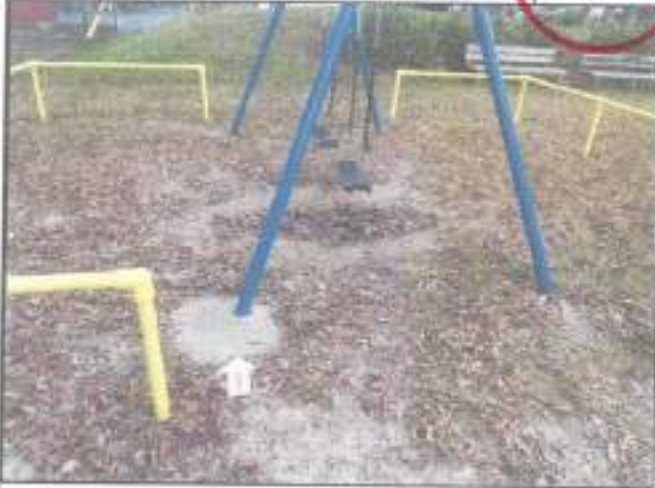
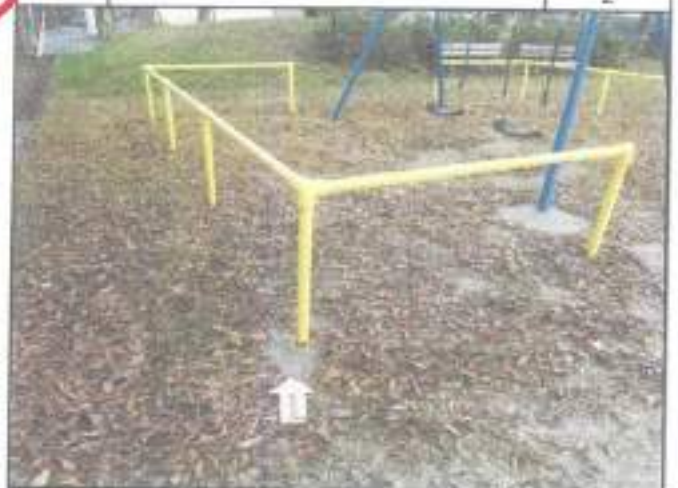
写真No.	基礎の設計	規準一般	判定	写真No.	基礎の設計	規準一般	判定
13	基礎露出 転倒・落下が想定される箇所		ハザード 3	14	基礎露出		ハザード 2
