NO	公園名	遊具種	増設内容	修繕方法等	点検年度
104	水保小林住宅第6公園	2連ブランコ	基礎露出	ゴムチップ貼り付け工事	H29
104	水保小林住宅第6公園	滑り台	基礎露出	ゴムチップ貼り付け工事	H29
105	水保小林住宅第7公園	2連ブランコ	基礎露出	ゴムチップ貼り付け工事	H29
105	水保小林住宅第7公園	滑り台	基礎露出	ゴムチップ貼り付け工事	H29
106	新庄農村公園	複合遊具	基礎露出	ゴムチップ貼り付け工事	H29
108	北上東前公園	滑り台	基礎露出	ゴムチップ貼り付け工事	H29
108	北上東前公園	2連鉄棒	基礎露出	ゴムチップ貼り付け工事	H29
109	長塚公園	2連ブランコ	基礎露出	ゴムチップ貼り付け工事	H29
109	長塚公園	2連鉄棒	基礎露出	ゴムチップ貼り付け工事	H29
111	日新水保北川公園	滑り台	頭部・胴体の挟み込み	出発部鉄板溶接及び塗装工事	H29
111	日新水保北川公園	太鼓橋	基礎露出	ゴムチップ貼り付け工事	H29
113	口津田公園	滑り台	基礎露出	ゴムチップ貼り付け工事	H29
114	藤原田小林住宅	2連ブランコ	基礎露出	ゴムチップ貼り付け工事	H29
115	水保小林住宅第8公園	滑り台	頭部・胴体の挟み込み	出発部鉄板溶接及び塗装工事	H29
115	水保小林住宅第8公園	3連鉄棒	基礎露出	ゴムチップ貼り付け工事	H29
116	水保小林住宅第9公園	2連ブランコ	基礎露出	ゴムチップ貼り付け工事	H29
116	水保小林住宅第9公園	滑り台	頭部・胴体の挟み込み	出発部鉄板溶接及び塗装工事	H29
116	水保小林住宅第9公園	3連鉄棒	基礎露出	ゴムチップ貼り付け工事	H29
124	都水保北川公園	滑り台	基礎露出	ゴムチップ貼り付け工事	H29
130	灯臺公園	滑り台	基礎露出	ゴムチップ貼り付け工事	H29
131	明見の郷団地公園	2連ブランコ	基礎露出	ゴムチップ貼り付け工事	H29
131	明見の郷団地公園	滑り台	基礎露出	ゴムチップ貼り付け工事	H29
131	明見の郷団地公園	3連鉄棒	基礎露出	ゴムチップ貼り付け工事	H29

点検写真台帳

所在施設名	1	水保小林住宅第6公園	エリア	滋賀県野洲市	点検日	2017年11月13日
製品名	1	2連ブランコ		総合	ハザード	劣化
				C	3	B
						3/3ページ

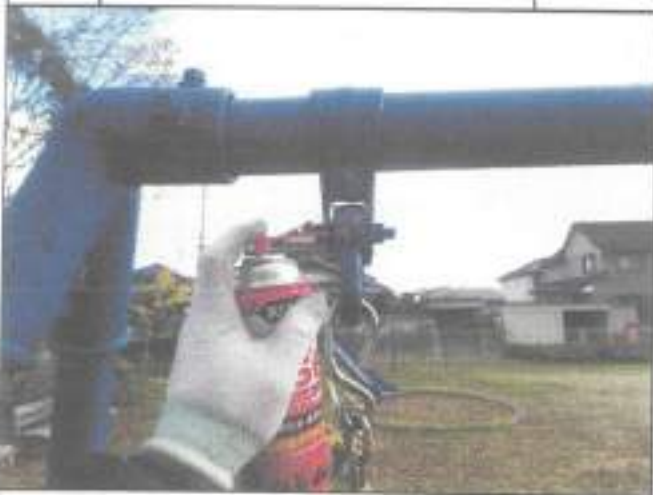
写真No.	その他作業2	判定
15	グリス注入

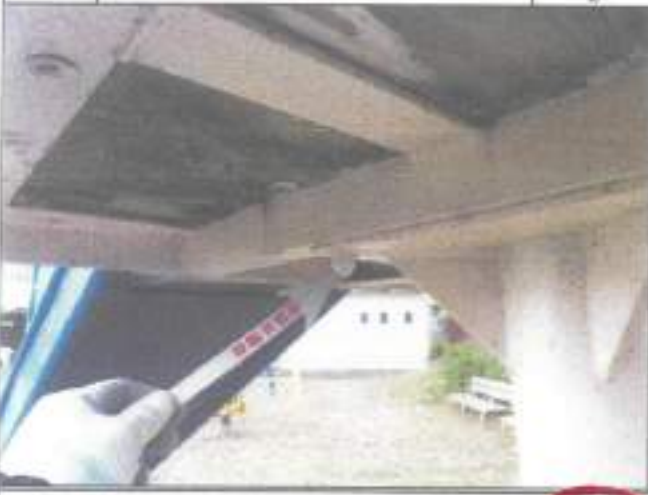
写真No.	ボルト・ナット類による衝突	規準一般	判定
13	ボルト突出部分に衝突の恐れ		ハザード 2

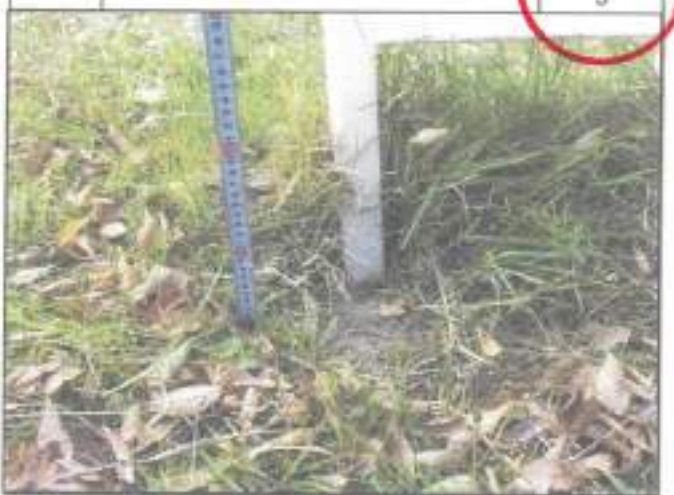
写真No.	基礎の設計	規準一般	判定
14	土被り0mm		ハザード 3

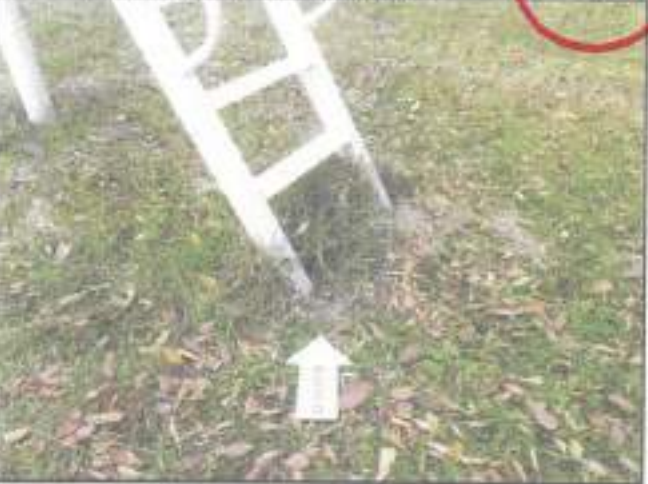
写真No.	基礎の設計	規準一般	判定
15	基礎露出 転倒・落下が想定される箇所		ハザード 3

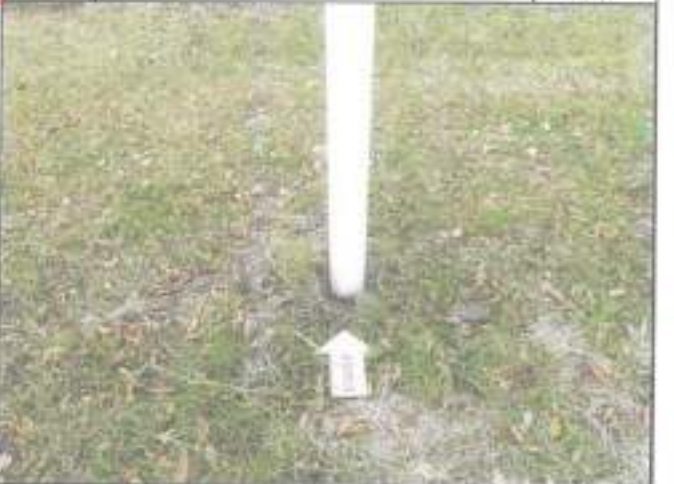
写真No.	基礎の設計	規準一般	判定
16	基礎露出		ハザード 2

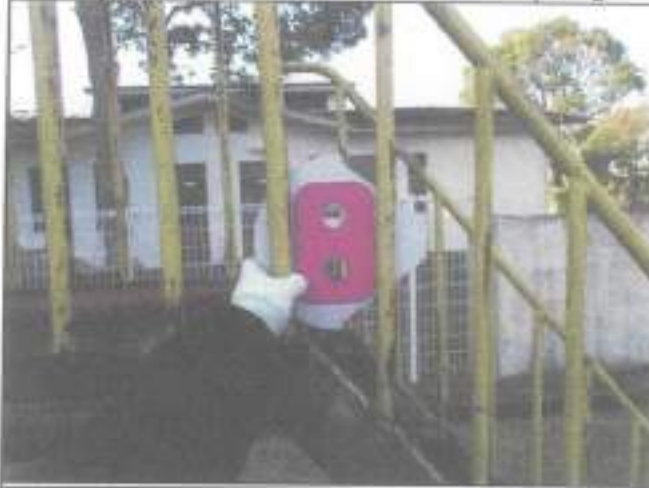
写真No.	頭部・胴体の挟み込み	規準一般	判定
19	手すり隙間に頭部・胴体の挟み込みの恐れ		ハザード 2

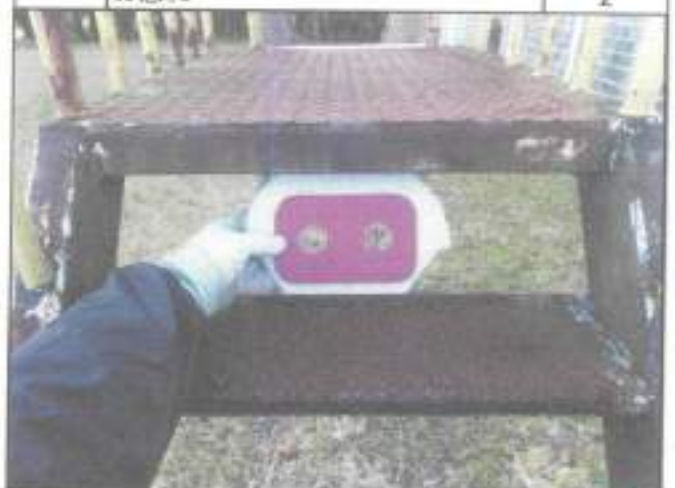
写真No.	頭部・胴体の挟み込み	規準一般	判定
20	踏み板隙間に頭部・胴体の挟み込みの恐れ		ハザード 2

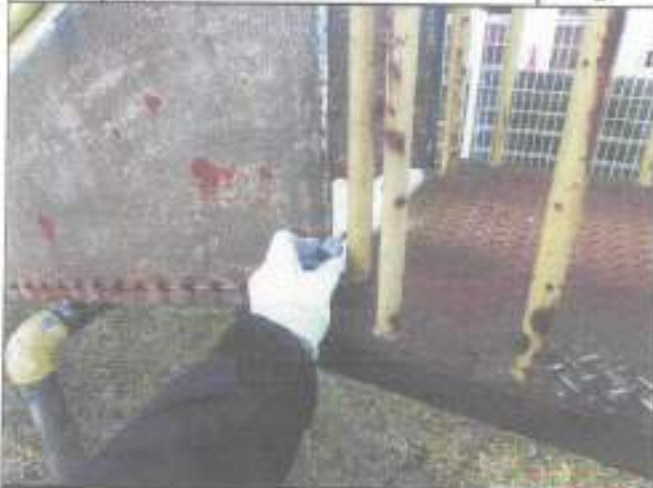
写真No.	指の挟み込み	規準一般	判定
21	欄と側板の隙間に指の挟み込みの恐れ		ハザード 2

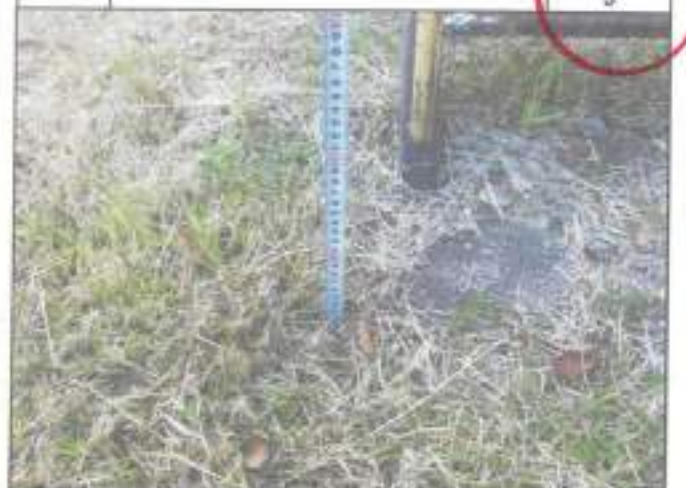
写真No.	基礎の設計	規準一般	判定
22	土被り0mm		ハザード 3

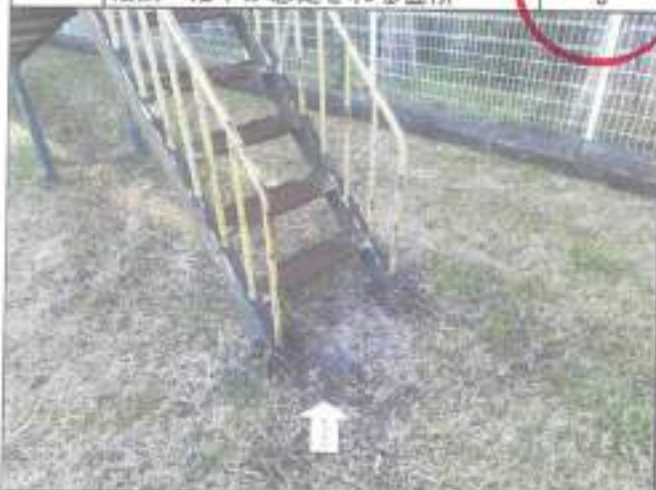
写真No.	基礎の設計	規準一般	判定
23	基礎露出 転倒・落下が想定される箇所		ハザード 3

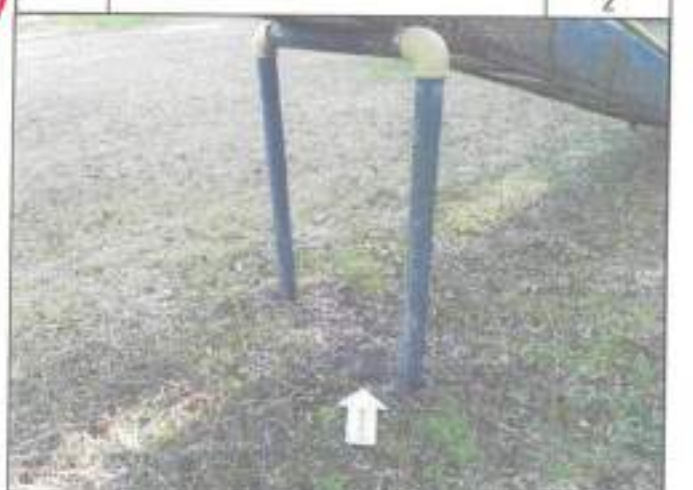
写真No.	基礎の設計	規準一般	判定
24	基礎露出		ハザード 2

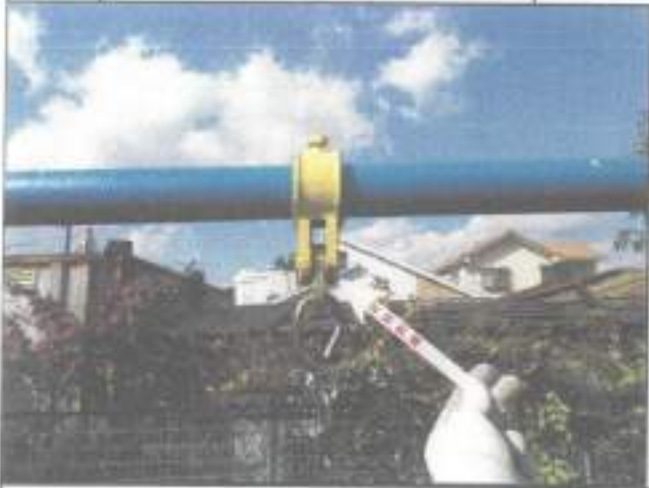
写真No.	吊り金具	劣化	判定
7	発錆		B

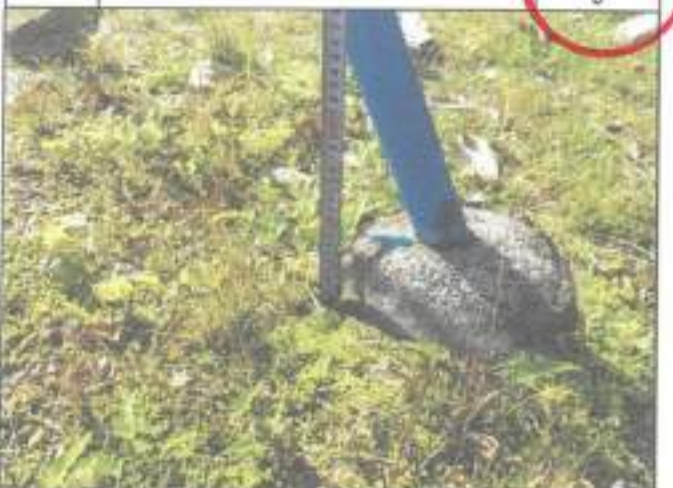
写真No.	基礎の設計	規準一般	判定
10	土被り—50mm		ハザード 3

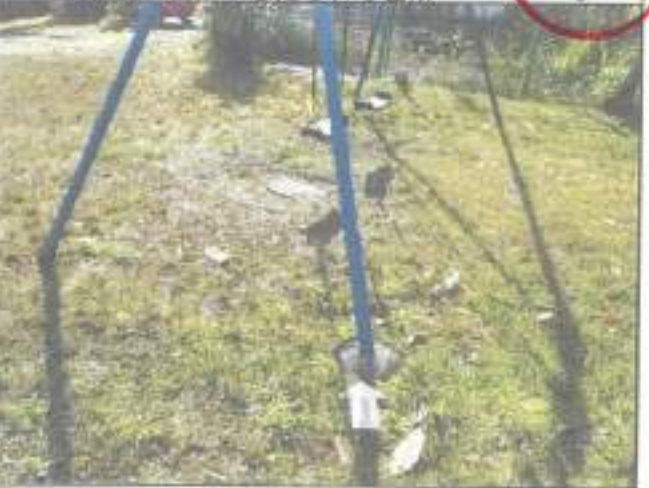
写真No.	基礎の設計	規準一般	判定
11	基礎露出 転倒・落下が想定される箇所		ハザード 3

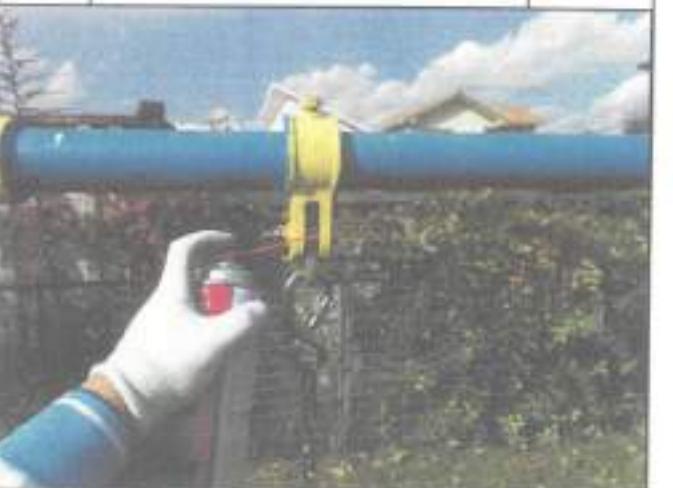
写真No.	その他作業2	判定
12	グリス注入

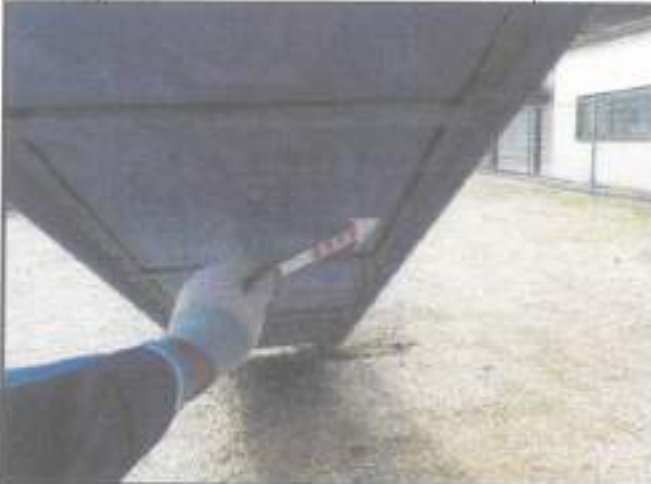
写真No.	滑降部(滑降面・側面)	劣化	判定
13	発錆		B

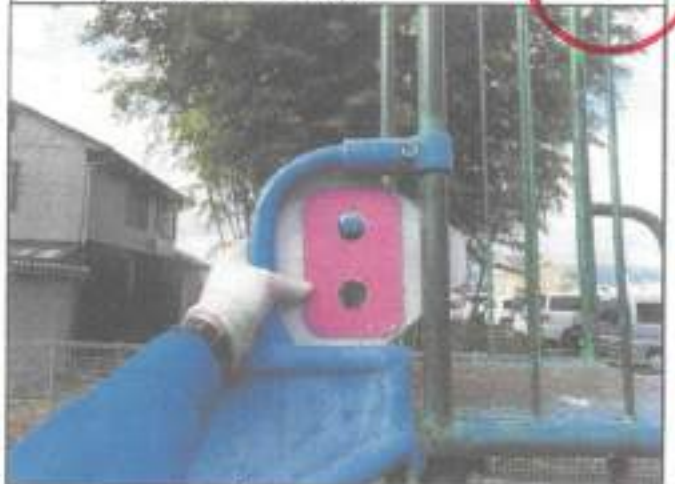
写真No.	頭部・胴体の挟み込み	規準一般	判定
14	出発部の隙間に頭部・胴体が挟み込み み首のダメージの恐れ		ハザード 3

185	上岩賀公園	滑り台	頭部・胴体の挟み込み	出発部鉄板溶接及び塗装工事	H29
185	上岩賀公園	3連鉄棒	基礎露出	ゴムチップ貼り付け工事	H29
186	水保北川ダイヤモンド公園	滑り台	頭部・胴体の挟み込み	出発部鉄板溶接及び塗装工事	H29
187	大門町上大藪公園	2連ブランコ	基礎露出	ゴムチップ貼り付け工事	H29
187	大門町上大藪公園	滑り台	頭部・胴体の挟み込み	出発部鉄板溶接及び塗装工事	H29
187	大門町上大藪公園	滑り台	基礎露出	ゴムチップ貼り付け工事	H29

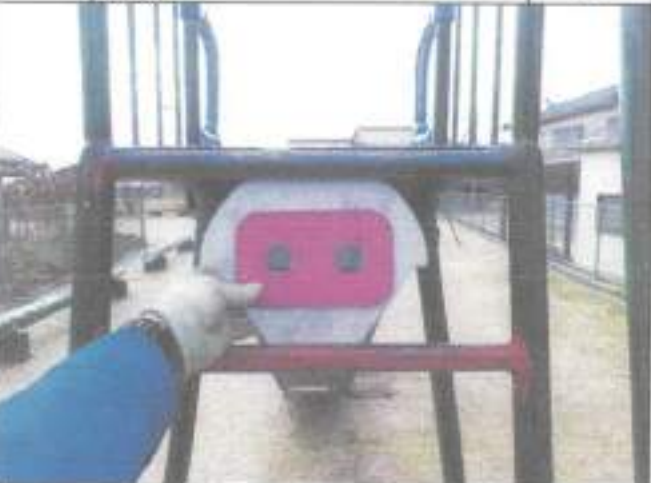
写真No.	頭部・胴体の挟み込み	規準一般	判定
15	踏み板隙間に頭部・胴体の挟み込み の恐れ		ハザード 2

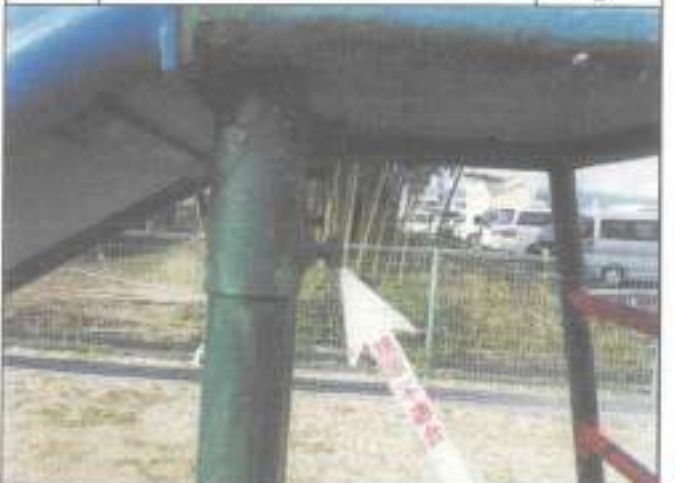
写真No.	ボルト・ナット類による衝突	規準一般	判定
16	ボルト突出部分に衝突の恐れ		ハザード 2

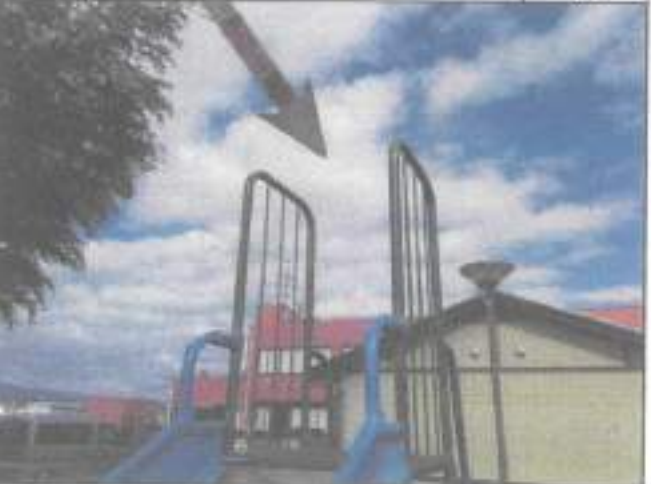
写真No.	転倒・落下	規準一般	判定
17	ガイドバー未設置		ハザード 2

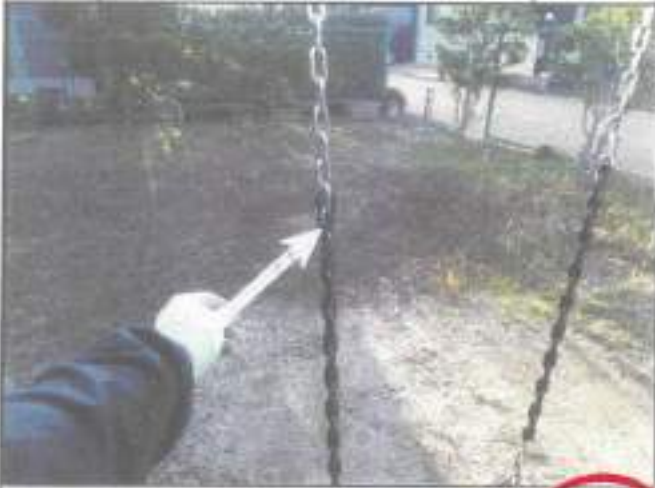
写真No.	着座部	劣化	判定
13	カバー破損		B

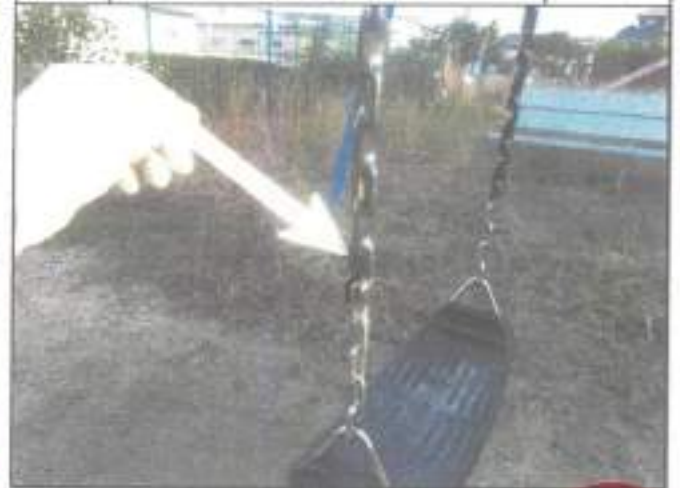
写真No.	着座部	劣化	判定
14	カバー破損		B

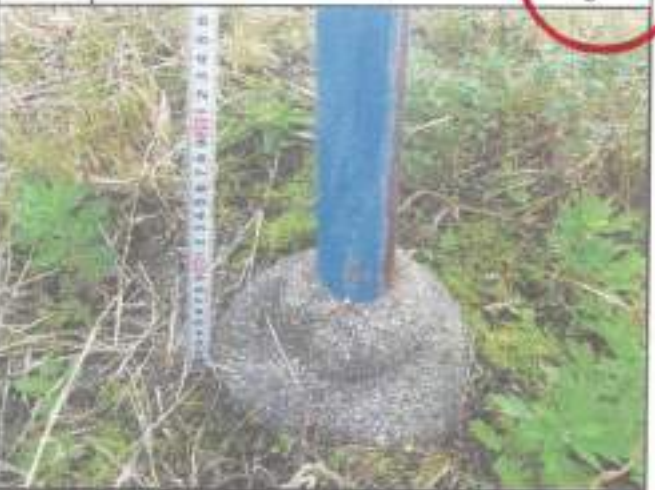
写真No.	基礎の設計	規準一般	判定
15	土被り-90mm		ハザード 3

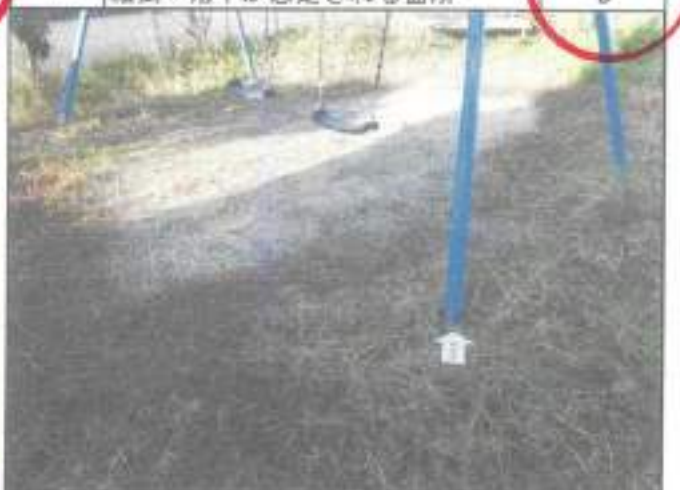
写真No.	基礎の設計	規準一般	判定
16	基礎露出 転倒・落下が想定される箇所		ハザード 3

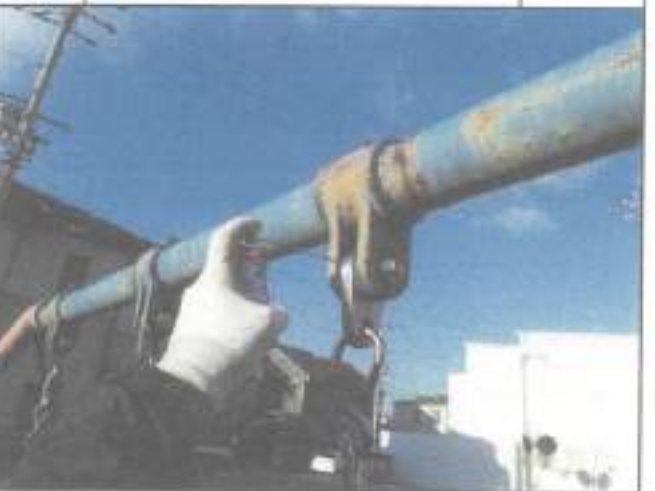
写真No.	その他作業2	判定
17	グリス注入

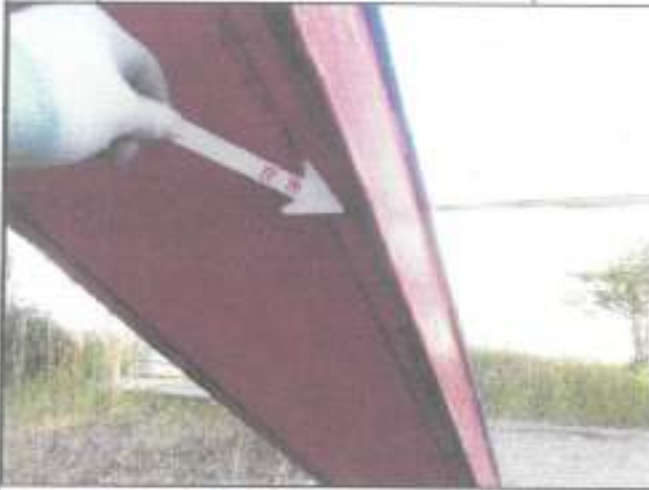
写真No.	滑降部(滑降面・側面)	劣化	判定
19	腐食		B

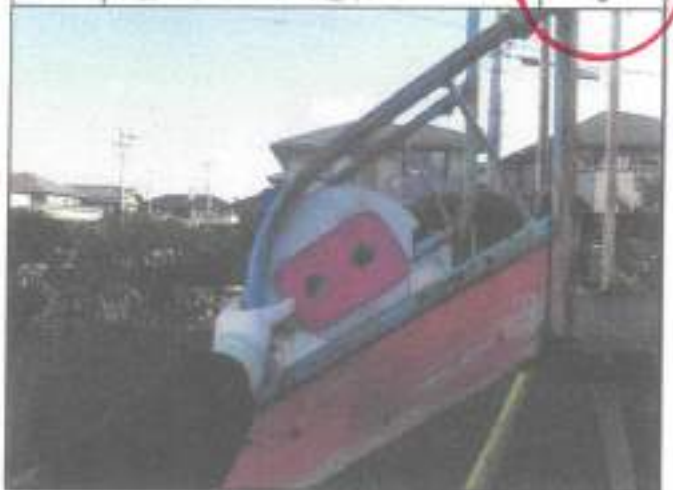
写真No.	頭部・胴体の挟み込み	規準一般	判定
20	出発部の隙間に頭部・胴体が挟み込み首のダメージの恐れ		ハザード 3

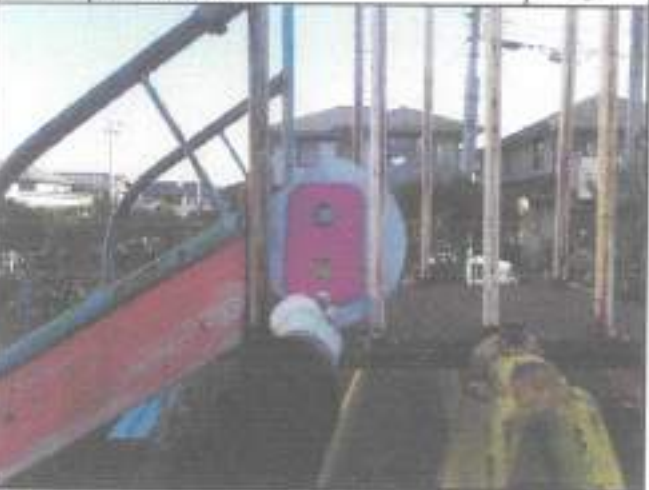
写真No.	頭部・胴体の挟み込み	規準一般	判定
21	落下防止柵間に頭部・胴体の挟み込みの恐れ		ハザード 2

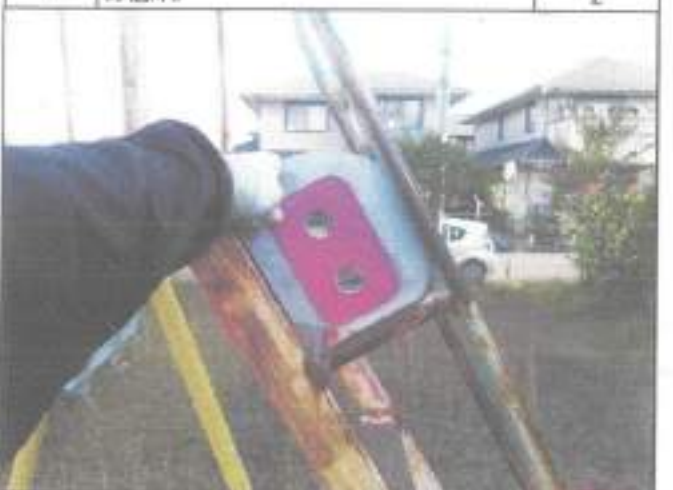
写真No.	頭部・胴体の挟み込み	規準一般	判定
22	手すり隙間に頭部・胴体の挟み込みの恐れ		ハザード 2

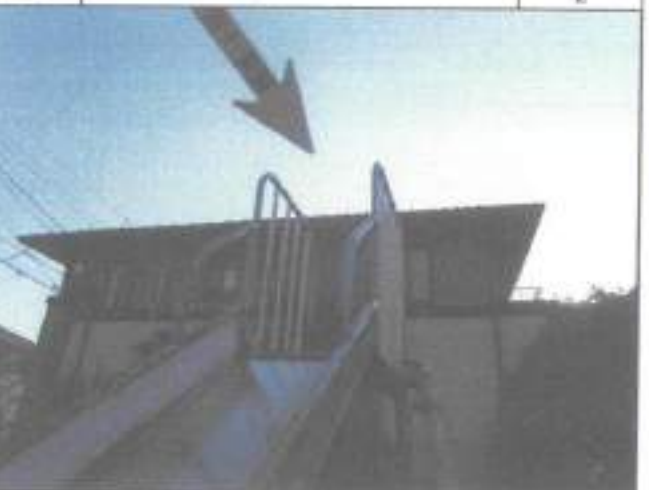
写真No.	転倒・落下	規準一般	判定
23	ガイドバー未設置		ハザード 2

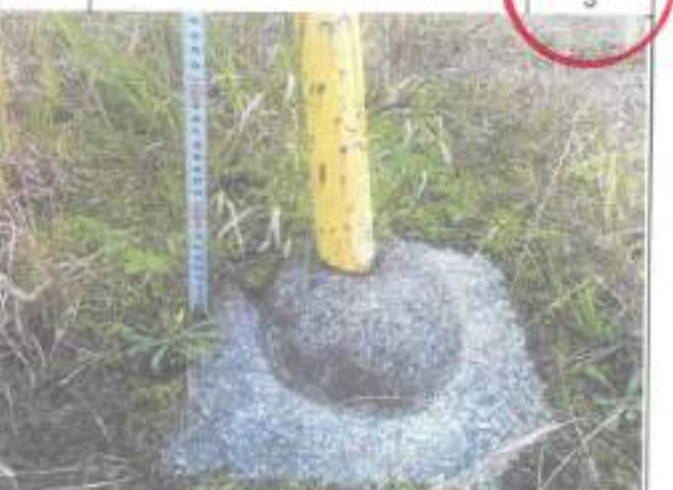
写真No.	基礎の設計	規準一般	判定
24	土被り80mm		ハザード 3

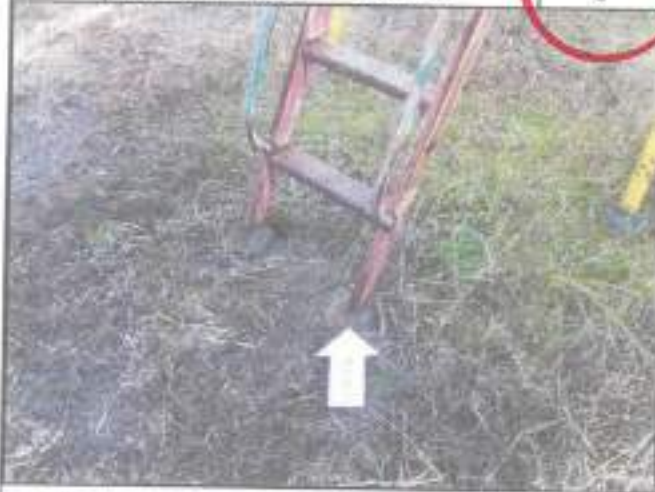
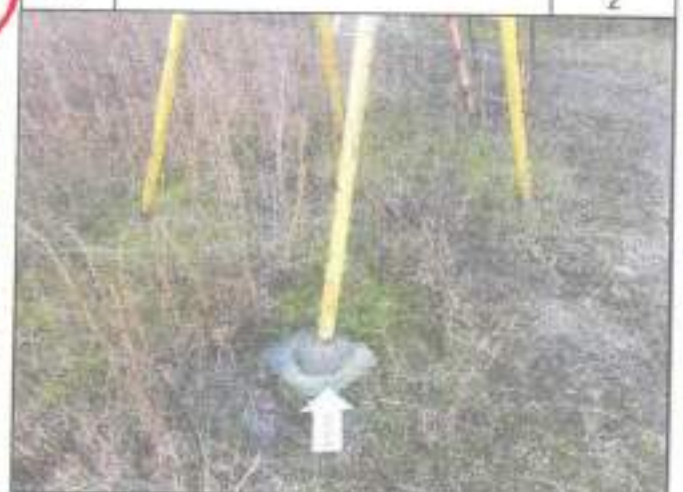
写真No.	基礎の設計	規準一般	判定	写真No.	基礎の設計	規準一般	判定
25	基礎露出		ハザード 3	26	基礎露出		ハザード 2

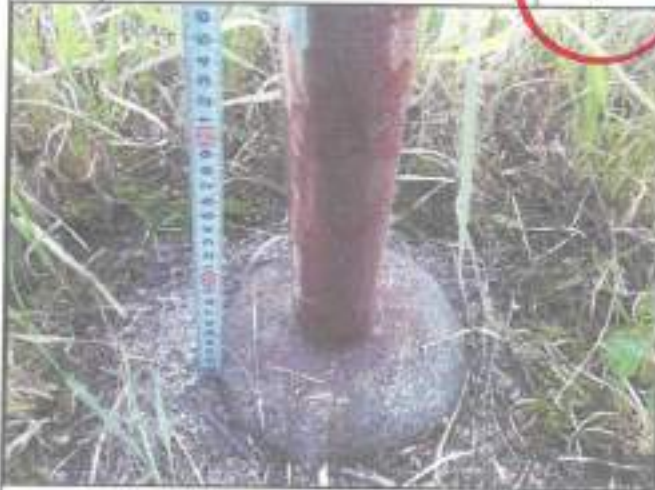
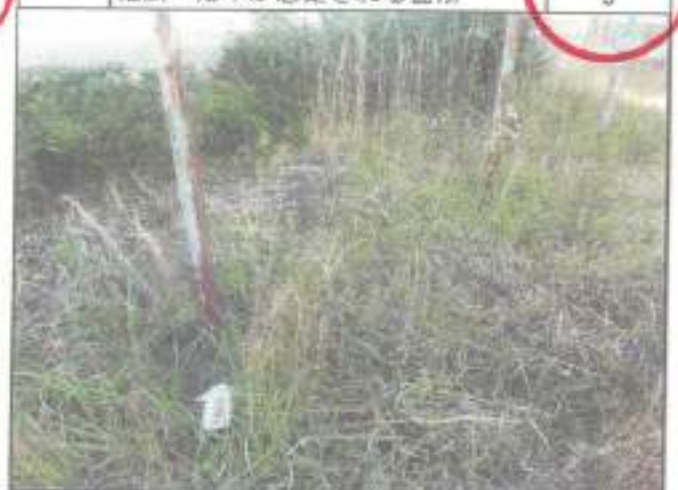
写真No.	基礎の設計	規準一般	判定	写真No.	基礎の設計	規準一般	判定
13	土被り—50mm		ハザード 3	14	基礎露出 転倒・落下が想定される箇所		ハザード 3

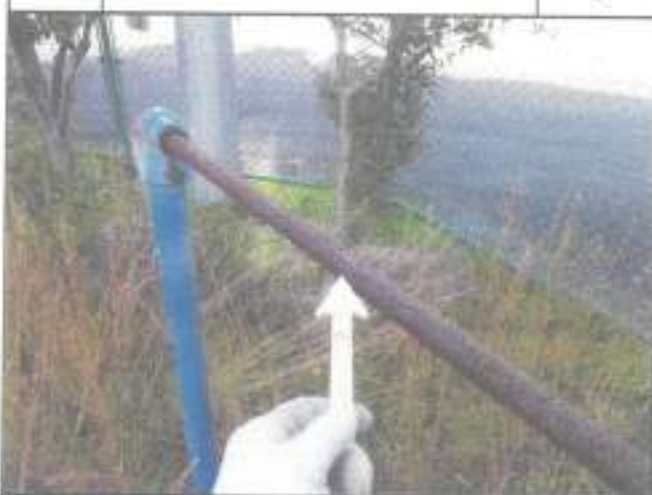
写真No.	握り棒部	劣化	判定
7	腐食		B

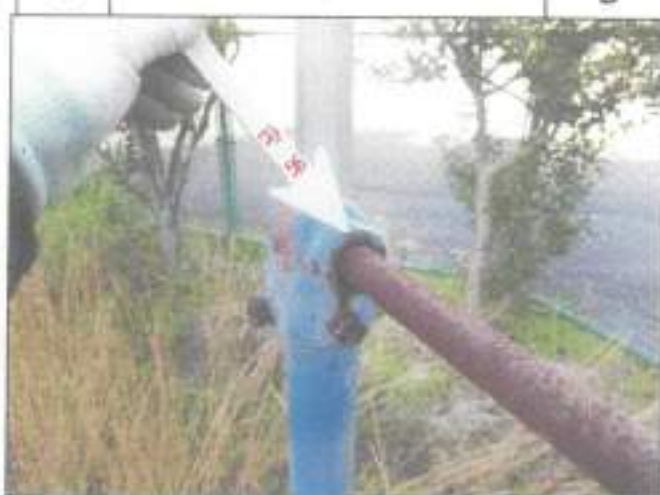
写真No.	継手金具	劣化	判定
8	腐食		B

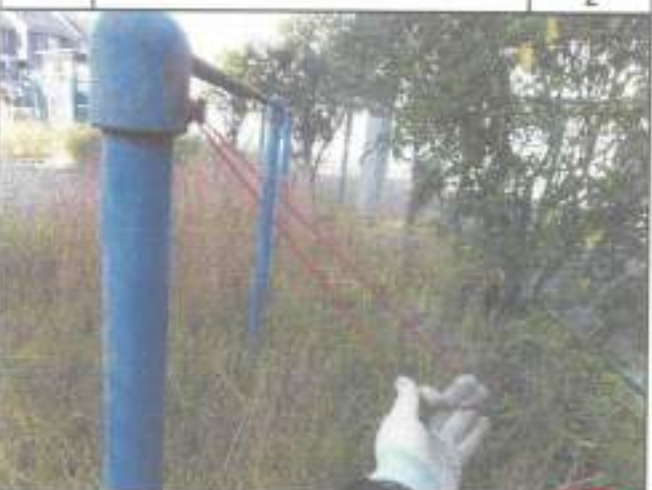
写真No.	ボルト・ナット類による突起	規準一般	判定
9	ボルト突出部分に引っ掛かりの恐れ		ハザード 2

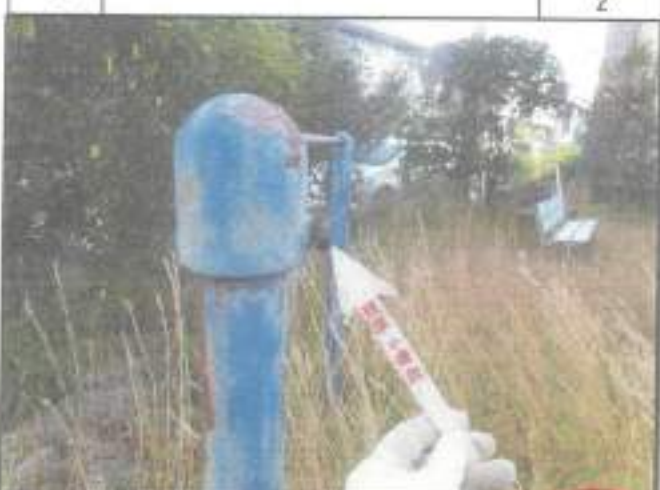
写真No.	ボルト・ナット類による衝突	規準一般	判定
10	ボルト突出部分に衝突の恐れ		ハザード 2

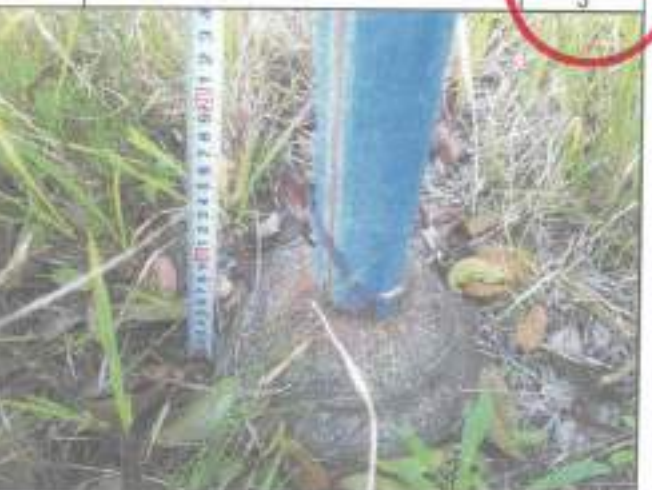
写真No.	基礎の設計	規準一般	判定
11	土被り—70mm		ハザード 3

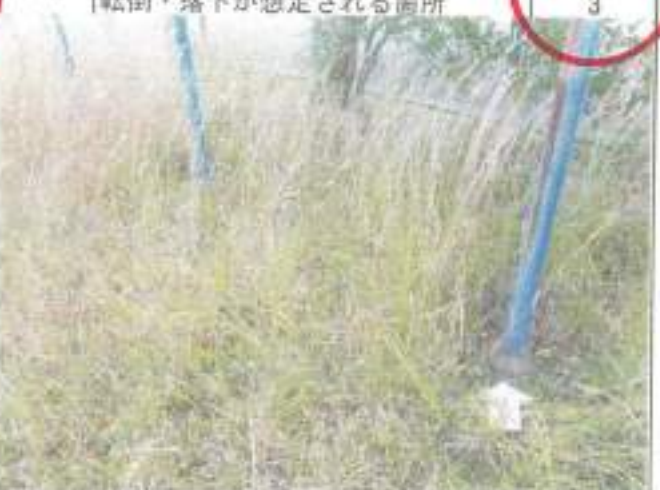
写真No.	基礎の設計	規準一般	判定
12	基礎露出 転倒・落下が想定される箇所		ハザード 3

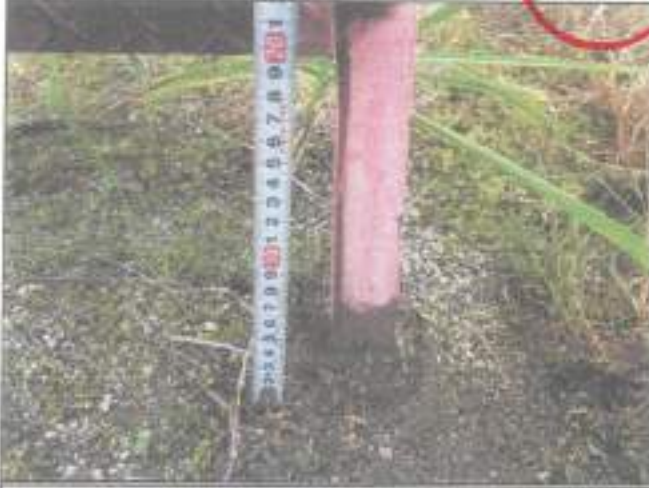
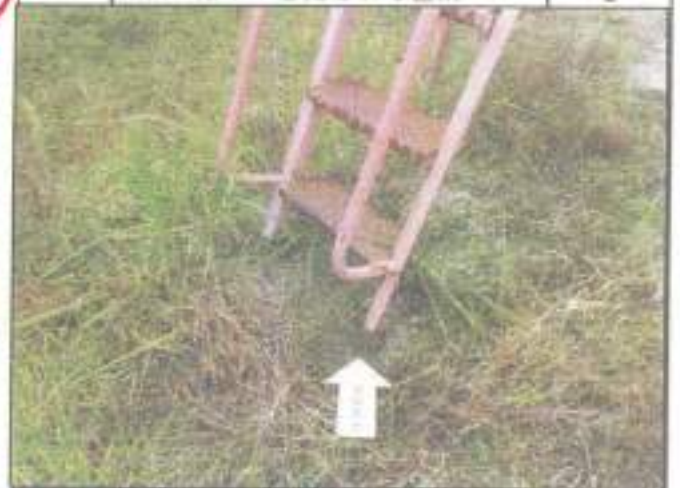
写真No.	基礎の設計	規準一般	判定	写真No.	基礎の設計	規準一般	判定
19	土被り-20mm		ハザード 3	20	基礎露出 転倒・落下が想定される箇所		ハザード 2

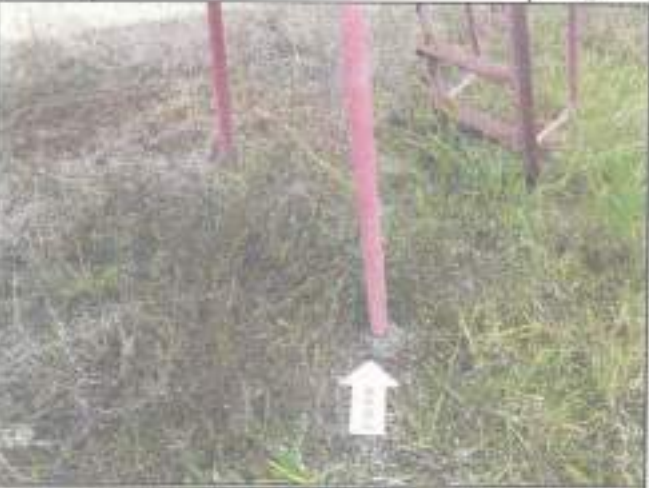
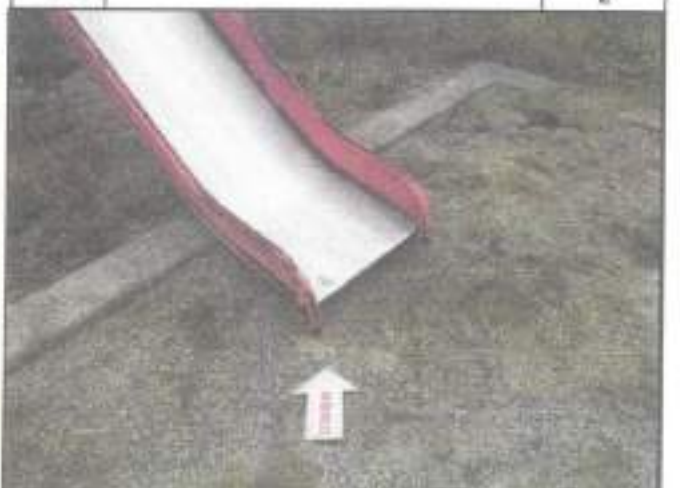
写真No.	基礎の設計	規準一般	判定	写真No.	基礎の設計	規準一般	判定
21	基礎露出		ハザード 2	22	基礎露出		ハザード 2

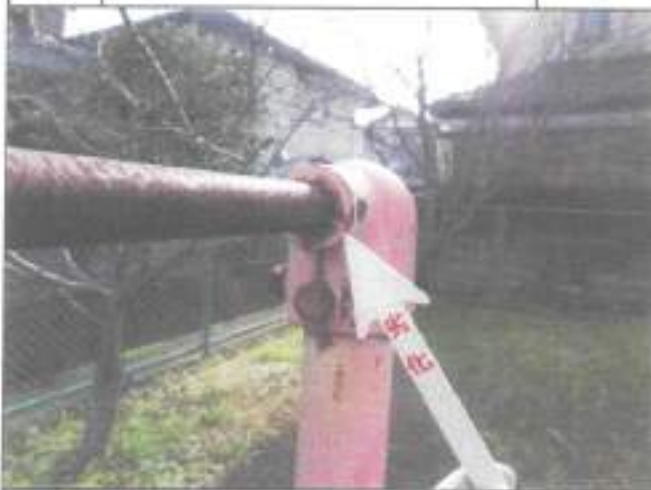
写真No.	継手金具	劣化	判定
7	腐食		B

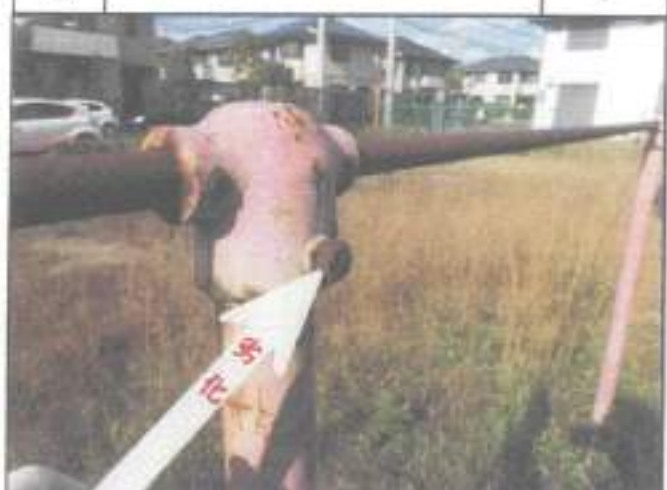
写真No.	継手金具	劣化	判定
8	ボルト腐食		B

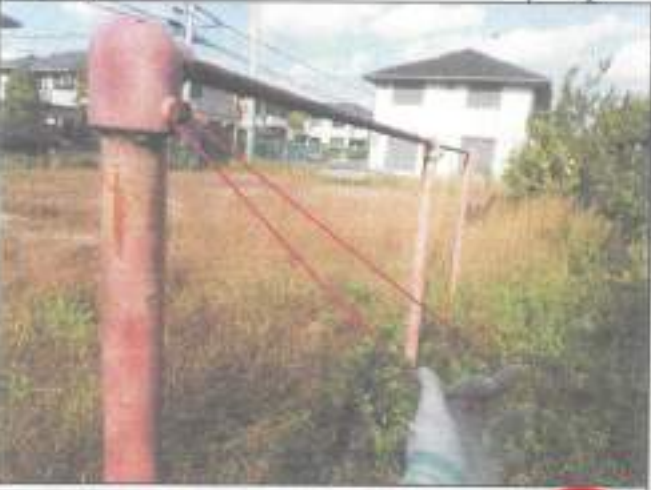
写真No.	ボルト・ナット類による突起	規準一般	判定
9	ボルト突出部分に引っ掛かりの恐れ		ハザード 2

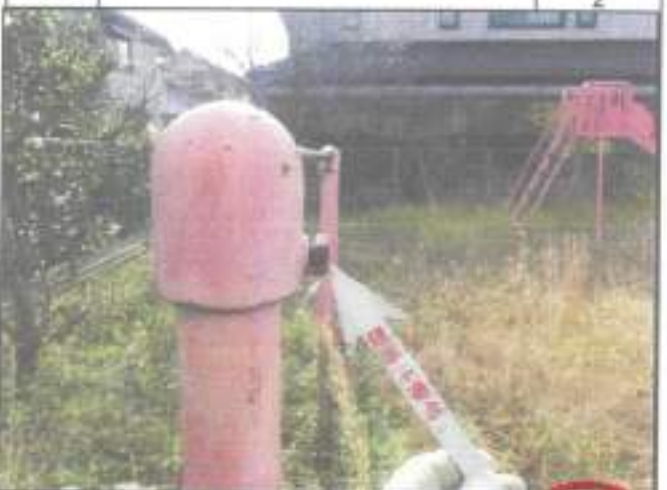
写真No.	ボルト・ナット類による衝突	規準一般	判定
10	ボルト突出部分に衝突の恐れ		ハザード 2

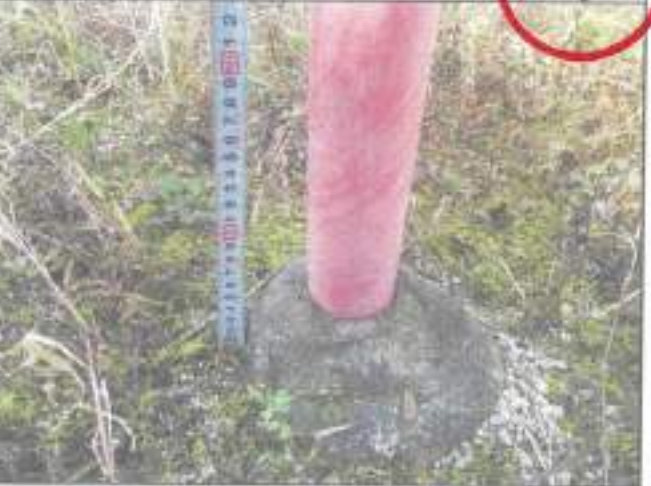
写真No.	基礎の設計	規準一般	判定
11	土被り-50mm		ハザード 3

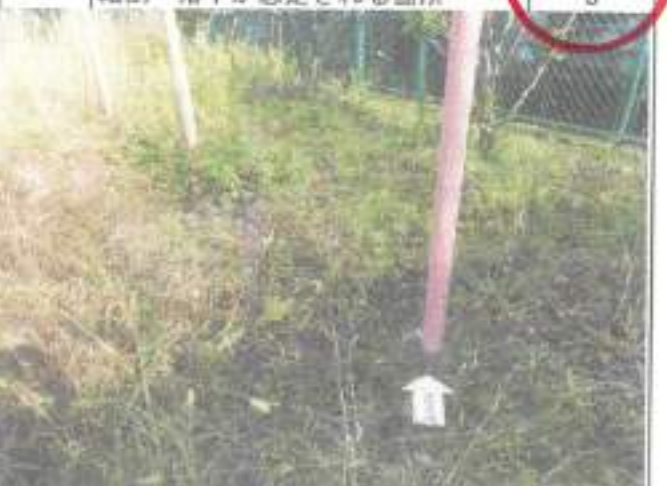
写真No.	基礎の設計	規準一般	判定
12	基礎露出 転倒・落下が想定される箇所		ハザード 3

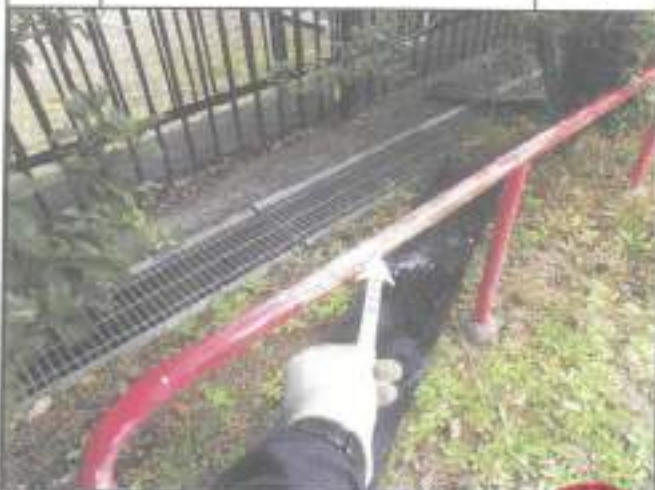
写真No.	境界柵(横架材)	劣化	判定
19	発錆		B

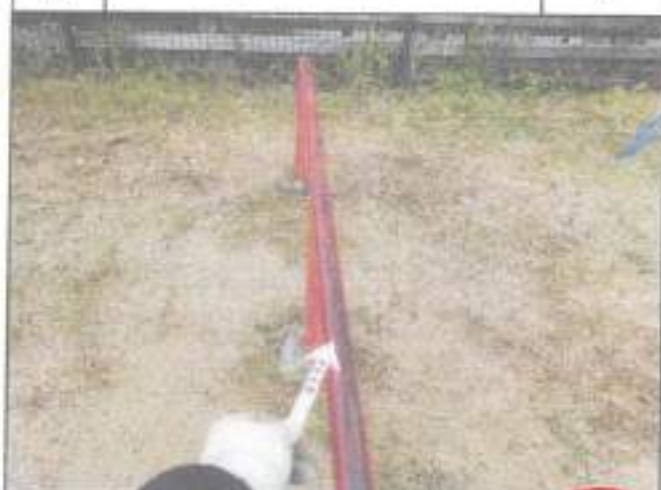
写真No.	境界柵(横架材)	劣化	判定
20	発錆		B

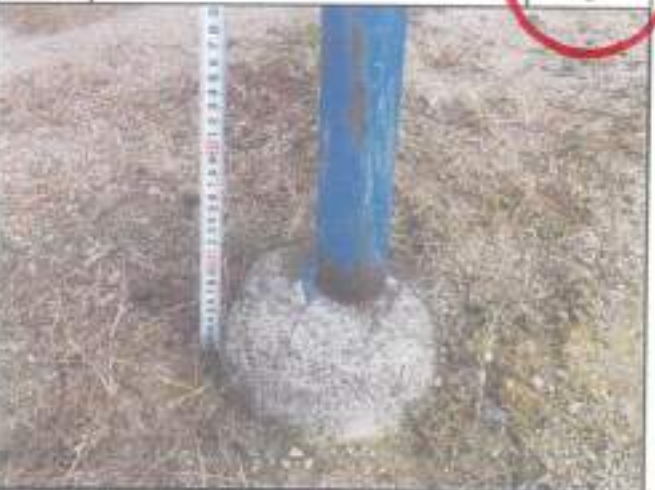
写真No.	基礎の設計	規準一般	判定
21	土被り—90mm		ハザード 3

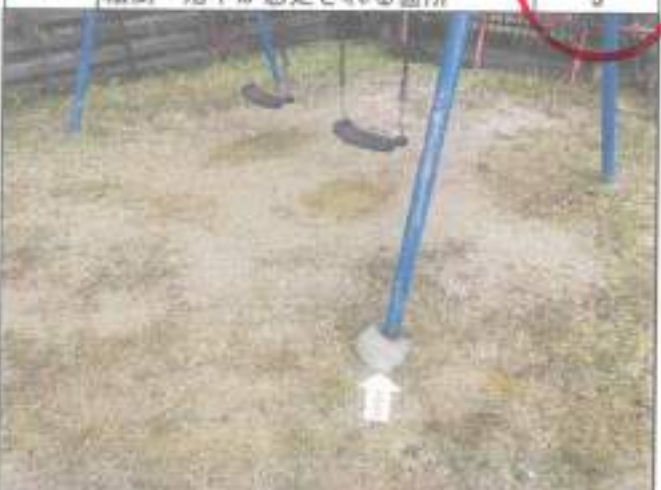
写真No.	基礎の設計	規準一般	判定
22	基礎露出 転倒・落下が想定される箇所		ハザード 3

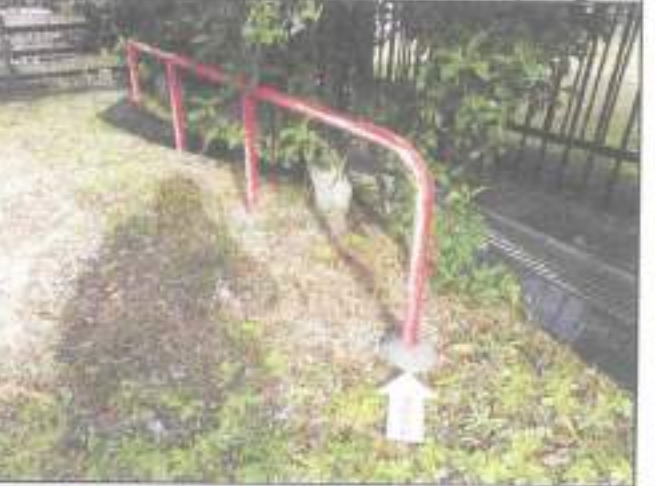
写真No.	基礎の設計	規準一般	判定
23	基礎露出		ハザード 2

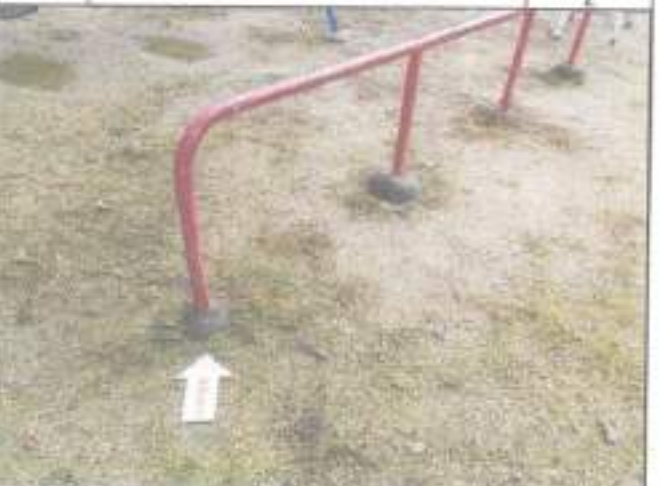
写真No.	基礎の設計	規準一般	判定
24	基礎露出		ハザード 2

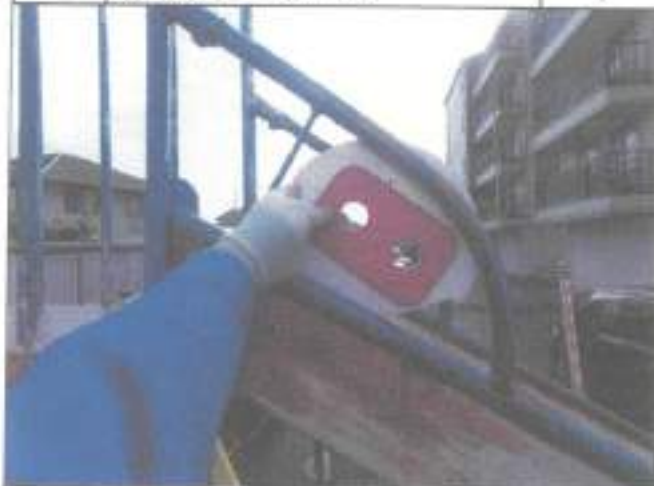
写真No.	頭部・胴体の挟み込み	規準一般	判定
19	出発部の隙間に頭部・胴体が挟み込み首のダメージの恐れ		ハザード 3

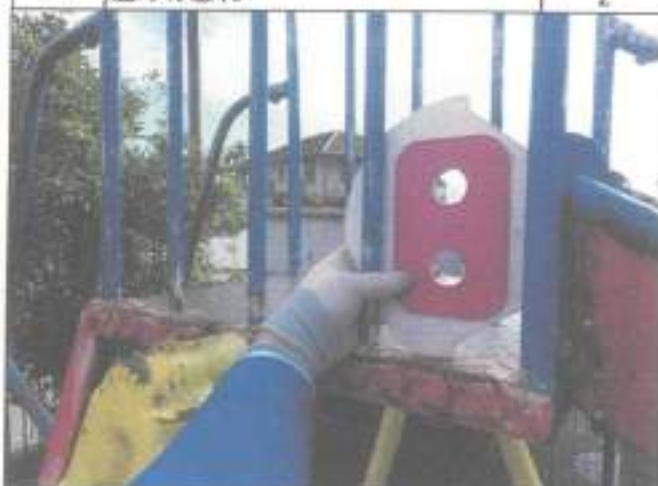
写真No.	頭部・胴体の挟み込み	規準一般	判定
20	落下防止柵隙間に頭部・胴体の挟み込みの恐れ		ハザード 2

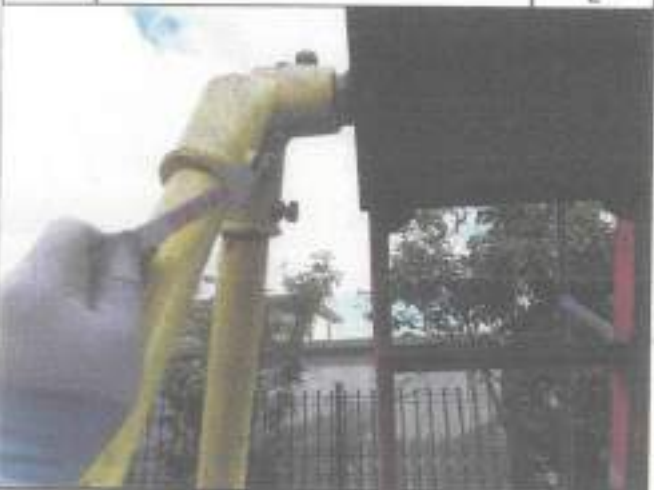
写真No.	ボルト・ナット類による衝突	規準一般	判定
21	ボルト突出部分に衝突の恐れ		ハザード 2

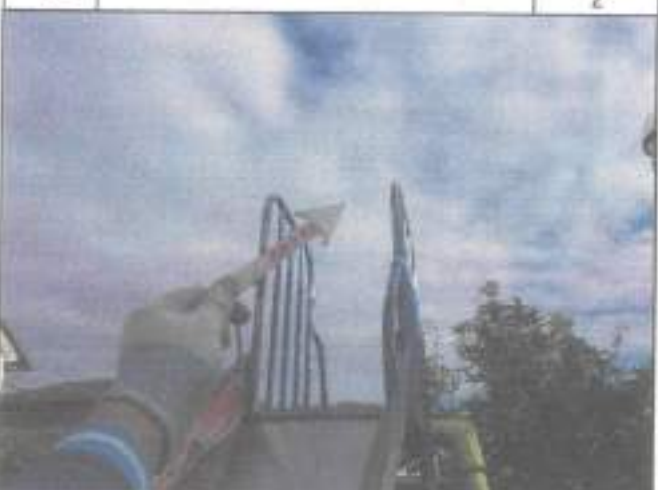
写真No.	転倒・落下	規準一般	判定
22	ガイドバー未設置		ハザード 2

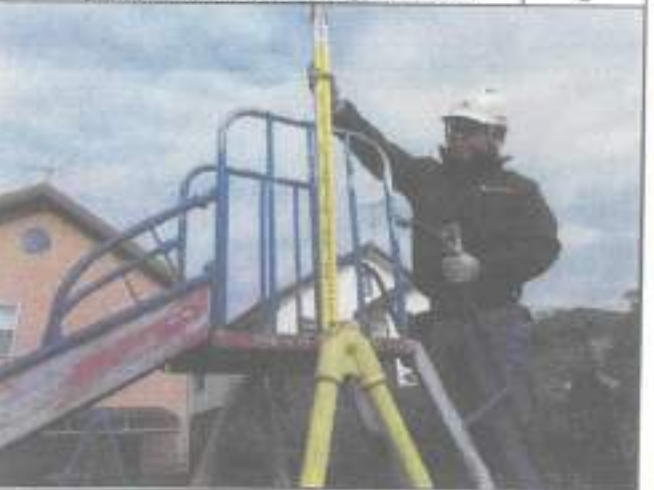
写真No.	転倒・落下	規準一般	判定
23	落下防止柵(落下高さ2000mm以上)実測値700mm<=規準値1100mm		ハザード 2

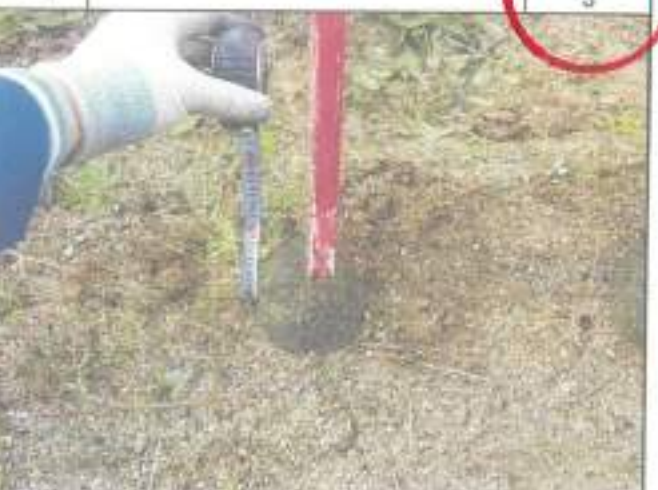
写真No.	基礎の設計	規準一般	判定
24	土被り-30mm		ハザード 3

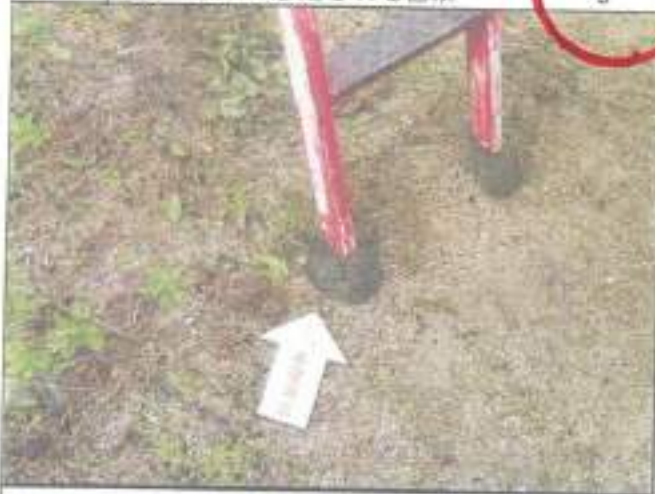
写真No.	基礎の設計	規準一般	判定	写真No.	基礎の設計	規準一般	判定
25	基礎露出 転倒・落下が想定される箇所		ハザード 3	26	基礎露出		ハザード 2

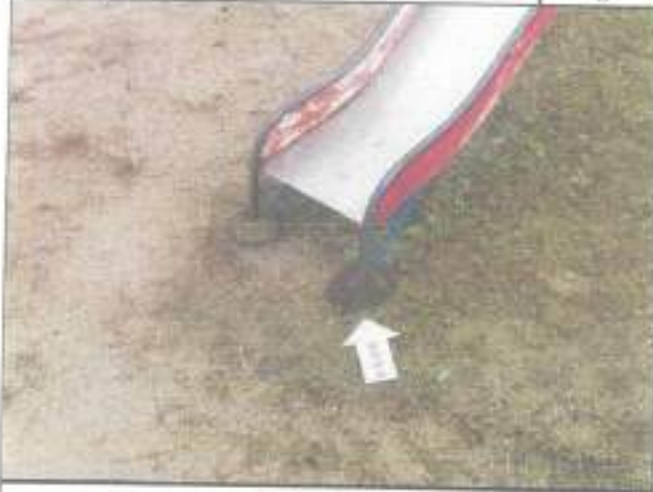
写真No.	基礎の設計	規準一般	判定
27	基礎露出		ハザード 2

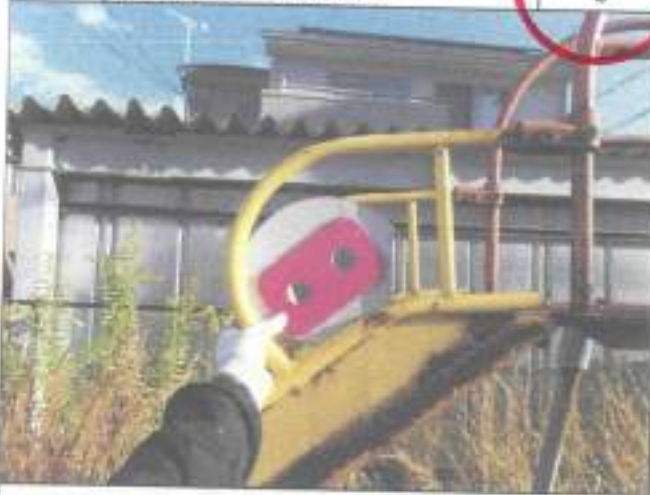
写真No	頭部・胴体の挟み込み	規準一般	判定
19	出発部の隙間に頭部・胴体が挟み込み首のダメージの恐れ		ハザード 3

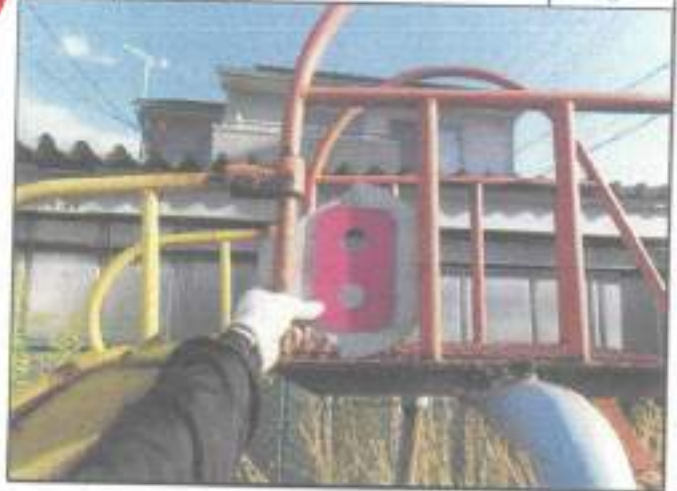
写真No	頭部・胴体の挟み込み	規準一般	判定
20	落下防止柵隙間に頭部・胴体の挟み込みの恐れ		ハザード 2

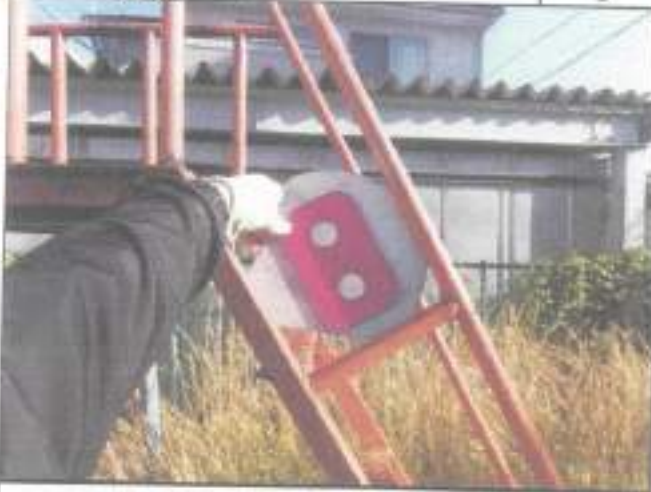
写真No	頭部・胴体の挟み込み	規準一般	判定
21	手すり隙間に頭部・胴体の挟み込みの恐れ		ハザード 2
