NO	公園名	遊具種	増設内容	修繕方法等	点検年度
104	水保小林住宅第6公園	2連ブランコ	基礎露出	ゴムチップ貼り付け工事	H29
104	水保小林住宅第6公園	滑り台	基礎露出	ゴムチップ貼り付け工事	H29
105	水保小林住宅第7公園	2連ブランコ	基礎露出	ゴムチップ貼り付け工事	H29
105	水保小林住宅第7公園	滑り台	基礎露出	ゴムチップ貼り付け工事	H29
106	新庄農村公園	複合遊具	基礎露出	ゴムチップ貼り付け工事	H29
108	北上東前公園	滑り台	基礎露出	ゴムチップ貼り付け工事	H29
108	北上東前公園	2連鉄棒	基礎露出	ゴムチップ貼り付け工事	H29
109	長塚公園	2連ブランコ	基礎露出	ゴムチップ貼り付け工事	H29
109	長塚公園	2連鉄棒	基礎露出	ゴムチップ貼り付け工事	H29
111	日新水保北川公園	滑り台	頭部・胴体の挟み込み	出発部鉄板溶接及び塗装工事	H29
111	日新水保北川公園	太鼓橋	基礎露出	ゴムチップ貼り付け工事	H29
113	口津田公園	滑り台	基礎露出	ゴムチップ貼り付け工事	H29
114	藤原田小林住宅	2連ブランコ	基礎露出	ゴムチップ貼り付け工事	H29
115	水保小林住宅第8公園	滑り台	頭部・胴体の挟み込み	出発部鉄板溶接及び塗装工事	H29
115	水保小林住宅第8公園	3連鉄棒	基礎露出	ゴムチップ貼り付け工事	H29
116	水保小林住宅第9公園	2連ブランコ	基礎露出	ゴムチップ貼り付け工事	H29
116	水保小林住宅第9公園	滑り台	頭部・胴体の挟み込み	出発部鉄板溶接及び塗装工事	H29
116	水保小林住宅第9公園	3連鉄棒	基礎露出	ゴムチップ貼り付け工事	H29
124	都水保北川公園	滑り台	基礎露出	ゴムチップ貼り付け工事	H29
130	灯臺公園	滑り台	基礎露出	ゴムチップ貼り付け工事	H29
131	明見の郷団地公園	2連ブランコ	基礎露出	ゴムチップ貼り付け工事	H29
131	明見の郷団地公園	滑り台	基礎露出	ゴムチップ貼り付け工事	H29
131	明見の郷団地公園	3連鉄棒	基礎露出	ゴムチップ貼り付け工事	H29

点検写真台帳

所在施設名	1	水保小林住宅第6公園	エリア	滋賀県野洲市	点検日	2017年11月13日
製品名	1	2連ブランコ		総合	ハザード	劣化
				C	3	B
						3/3ページ

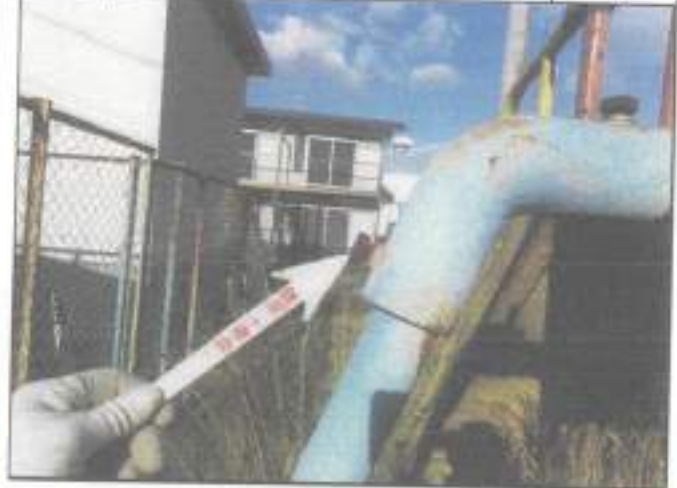
写真No	ボルト・ナット類による衝突	規準一般	判定
22	ボルト突出部分に衝突の恐れ		ハザード 2

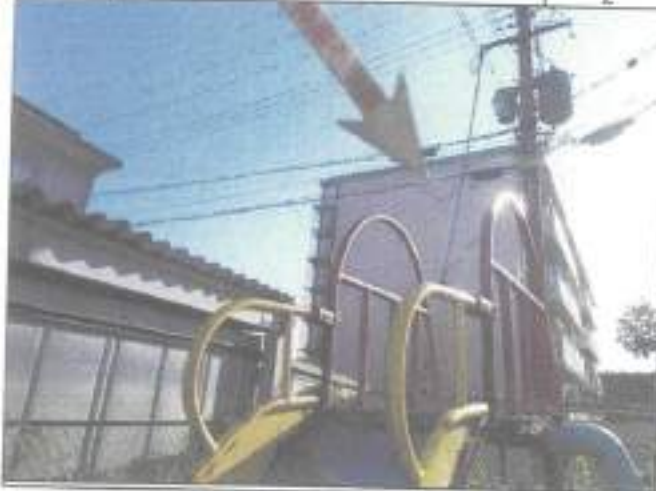
写真No	転倒・落下	規準一般	判定
23	ガイドバー未設置		ハザード 2

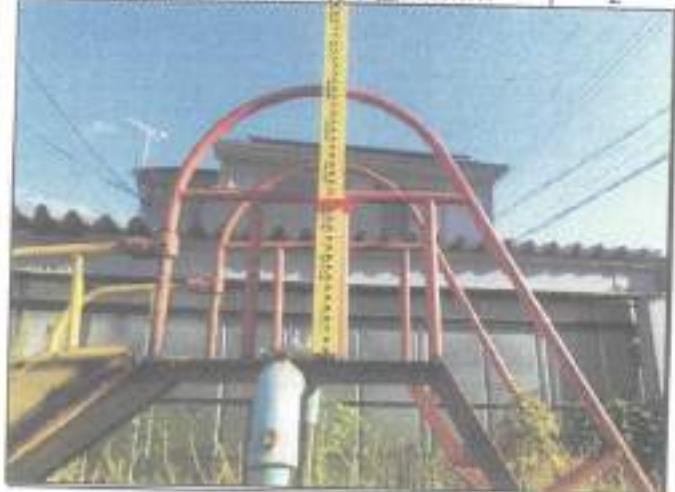
写真No	転倒・落下	規準一般	判定
24	落下防止柵 実測値600mm<=規準値700mm		ハザード 2

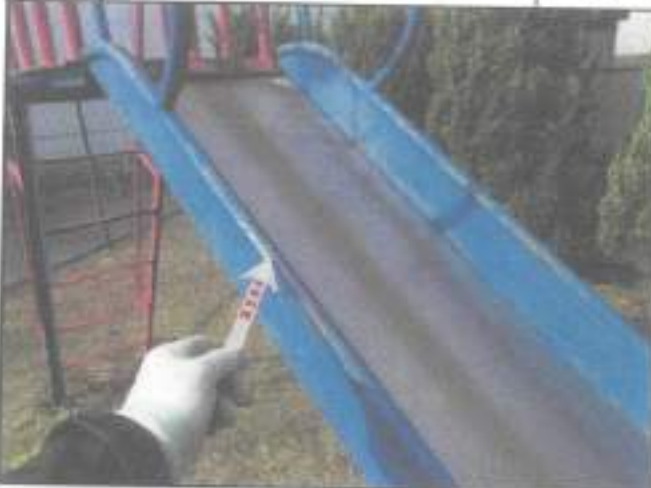
写真No.	滑降部(滑降面・側面)	劣化	判定
13	発錆		B

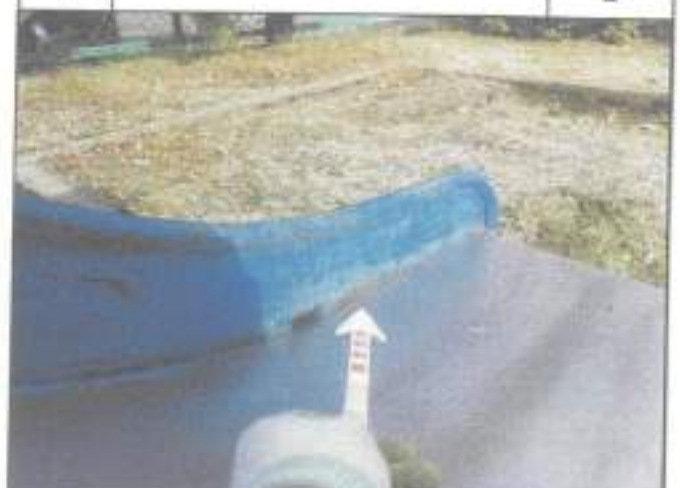
写真No.	滑降部(滑降面・側面)	劣化	判定
14	発錆		B

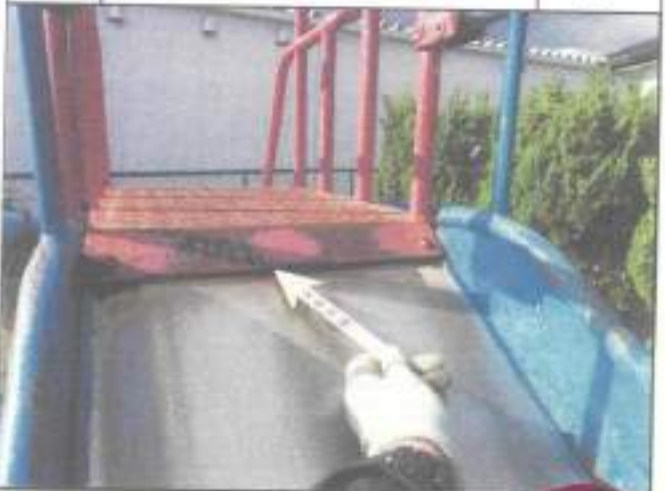
写真No.	滑降部(滑降面・側面)	劣化	判定
15	発錆		B

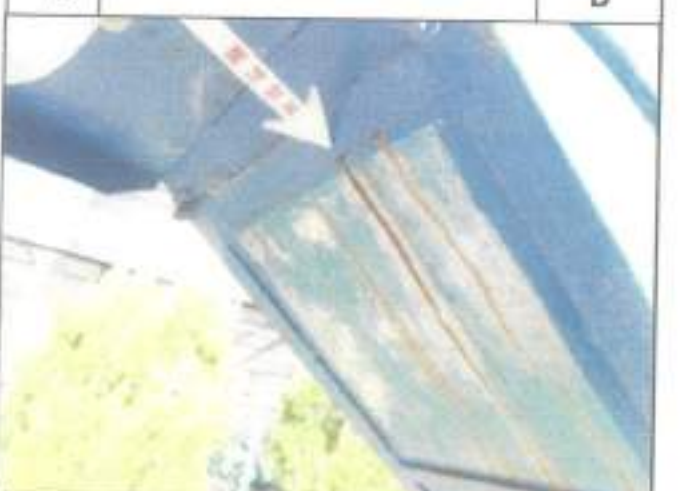
写真No.	滑降部(滑降面・側面)	劣化	判定
16	発錆		B

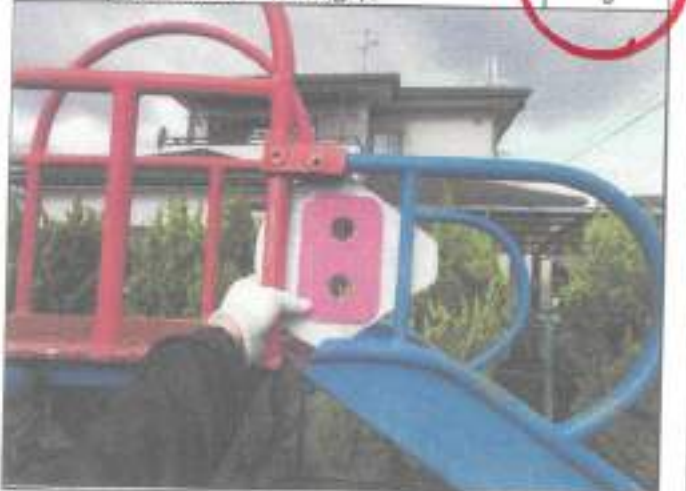
写真No.	頭部・胴体の挟み込み	規準一般	判定
17	出発部の隙間に頭部・胴体が挟み込み首のダメージの恐れ		ハザード 3

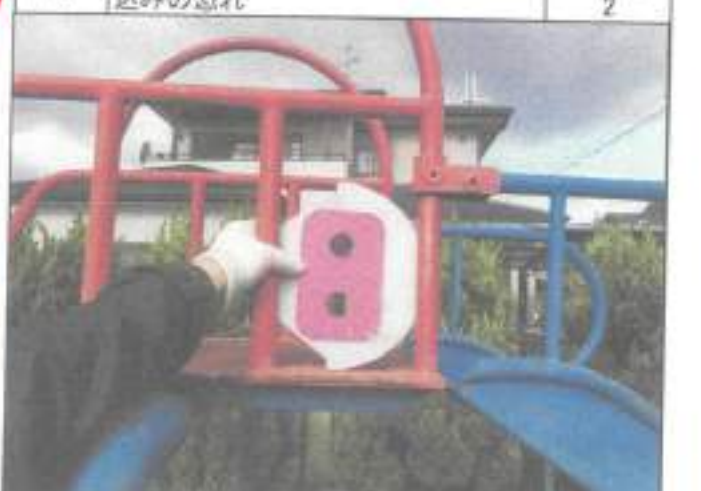
写真No.	頭部・胴体の挟み込み	規準一般	判定
18	落下防止柵隙間に頭部・胴体の挟み込みの恐れ		ハザード 2

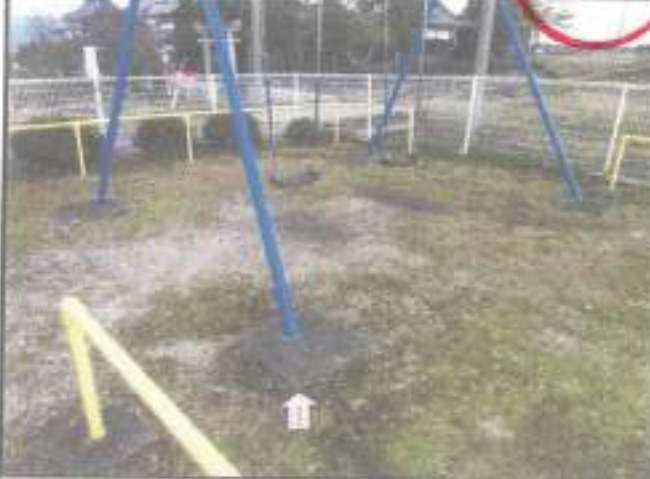
写真No.	基礎の設計	規準一般	判定
7	基礎露出 転倒・落下が想定される箇所		ハザード 3

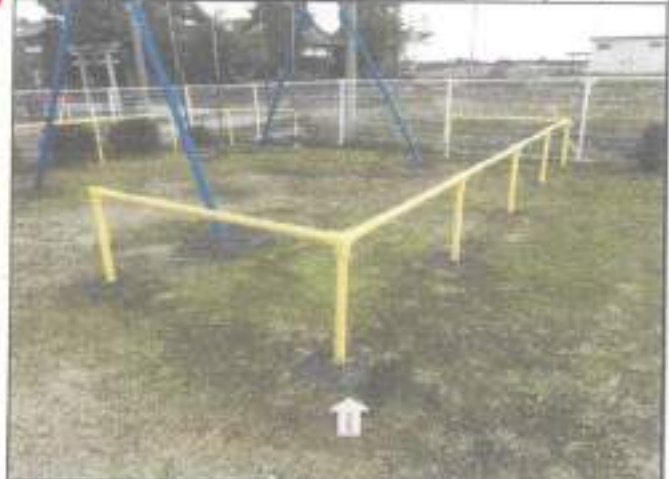
写真No.	基礎の設計	規準一般	判定
8	基礎露出		ハザード 2

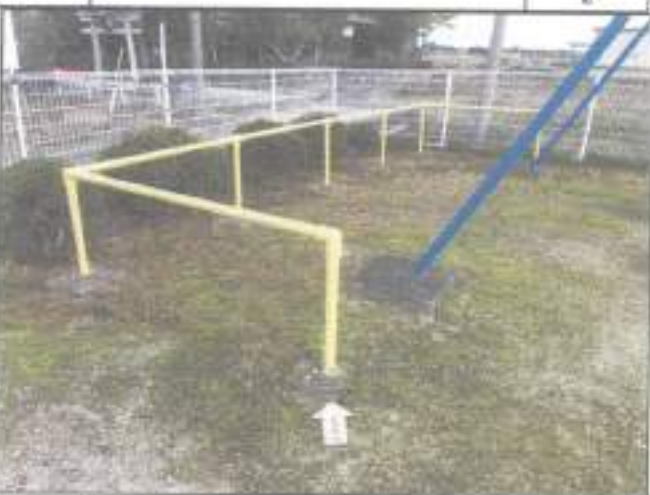
写真No.	基礎の設計	規準一般	判定
9	基礎露出		ハザード 2

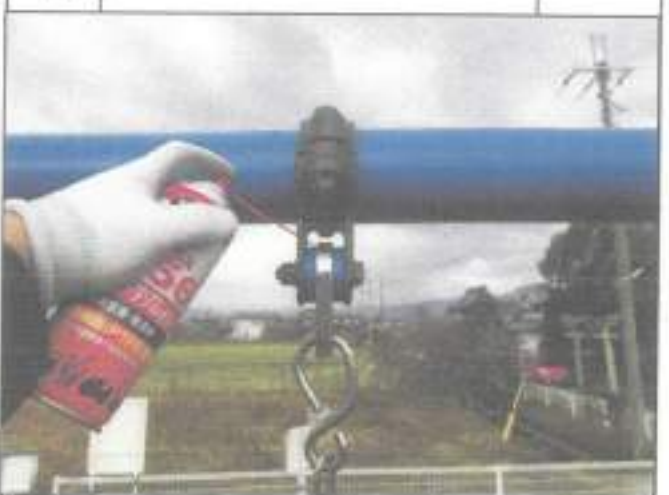
写真No.	その他作業2		判定
10	グリス注入

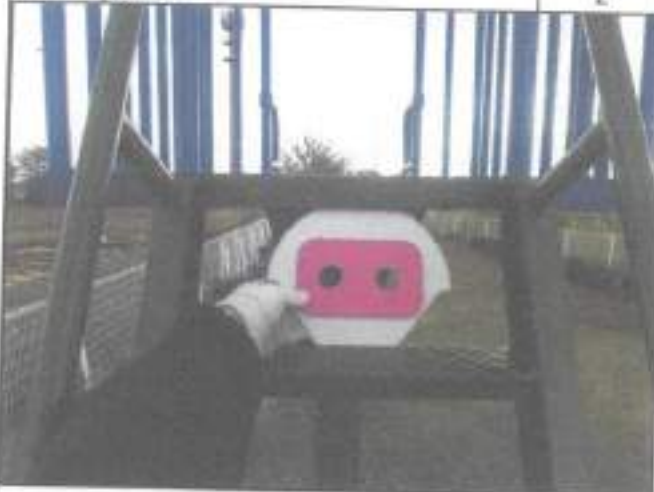
写真No.	頭部・胴体の挟み込み	規準一般	判定
7	踏み板隙間に頭部・胴体の挟み込みの恐れ		ハザード 2

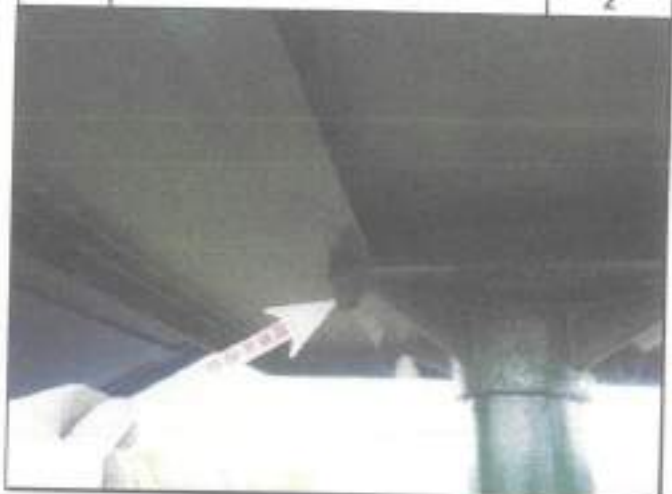
写真No.	ボルト・ナット類による衝突	規準一般	判定
8	ボルト突出部分に衝突の恐れ		ハザード 2

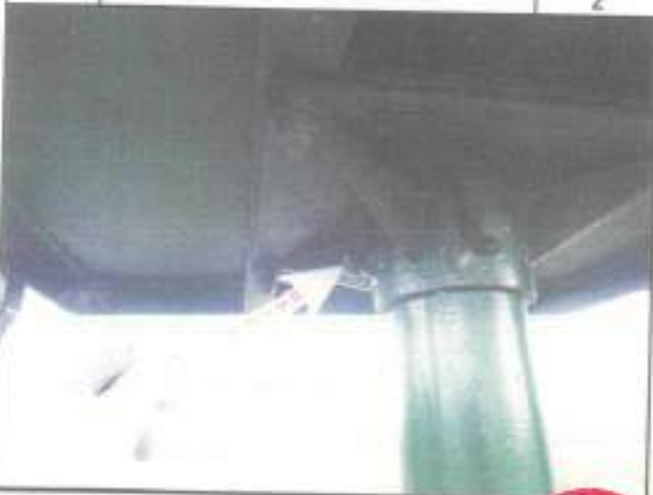
写真No.	ボルト・ナット類による衝突	規準一般	判定
9	ボルト突出部分に衝突の恐れ		ハザード 2

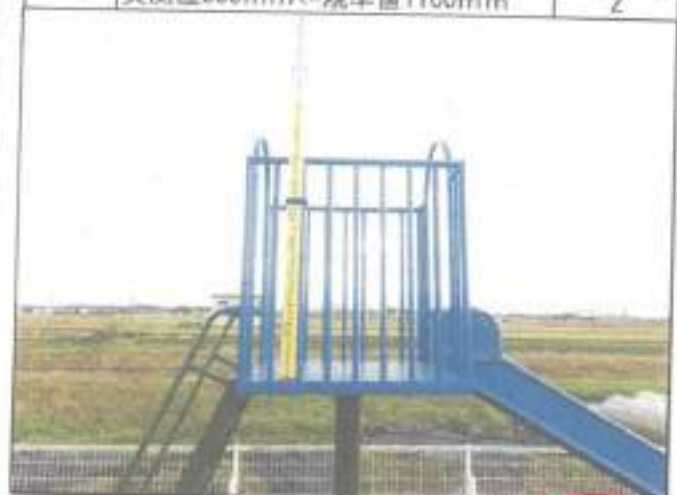
写真No.	転倒・落下	規準一般	判定
10	落下防止柵(落下高さ2000mm以上)実測値800mm<=規準値1100mm		ハザード 2

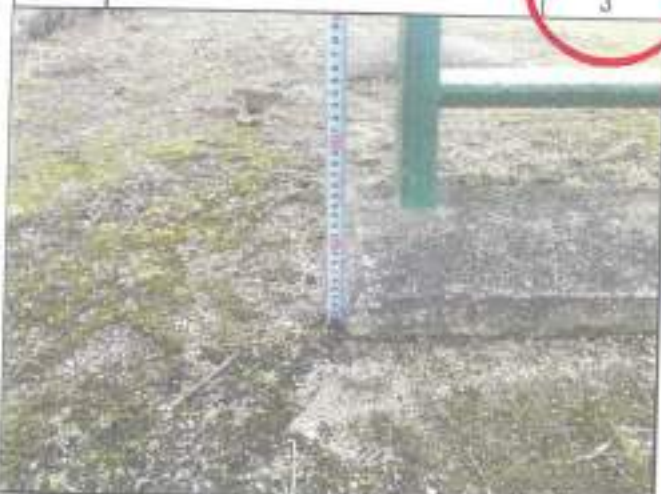
写真No.	基礎の設計	規準一般	判定
11	土被り—50mm		ハザード 3

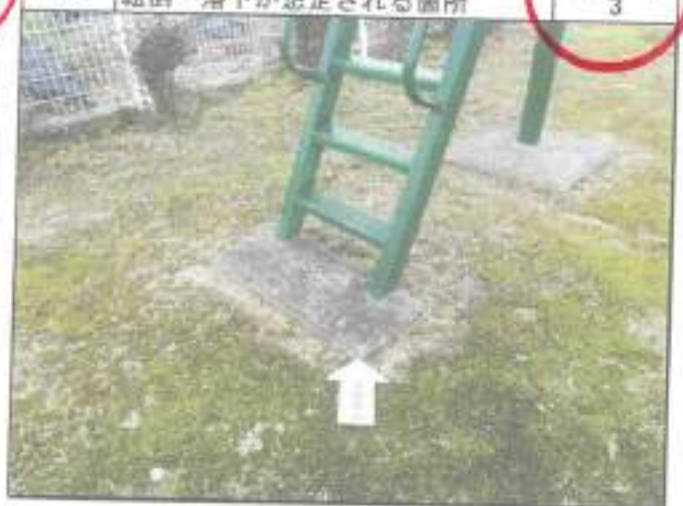
写真No.	基礎の設計	規準一般	判定
12	基礎露出 転倒・落下が想定される箇所		ハザード 3

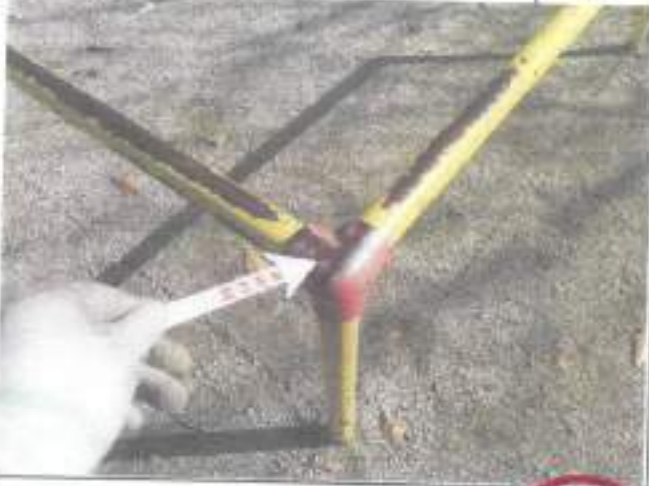
写真No.	境界柵(紐手金具)	劣化	判定
19	発錆		B

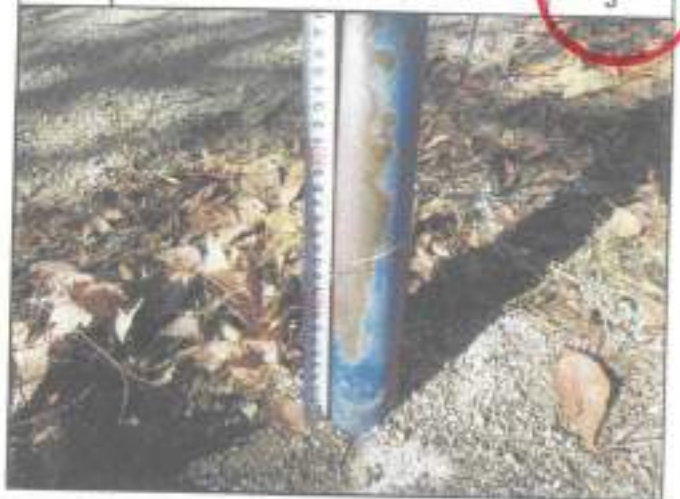
写真No.	基礎の設計	規準一般	判定
20	土被り0mm		ハザード 3

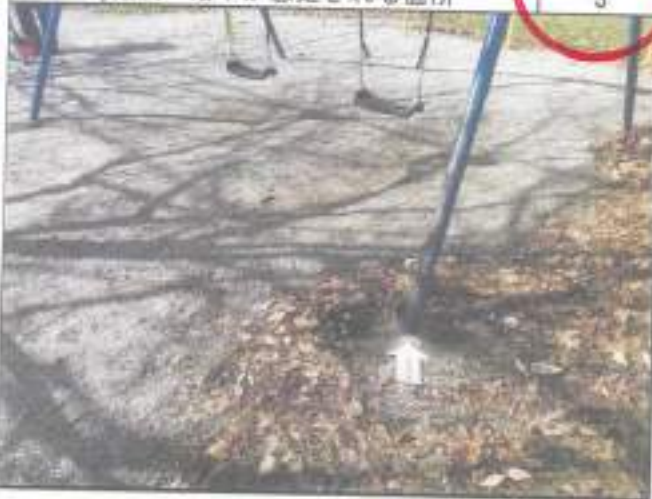
写真No.	基礎の設計	規準一般	判定
21	基礎露出 転倒・落下が想定される箇所		ハザード 3

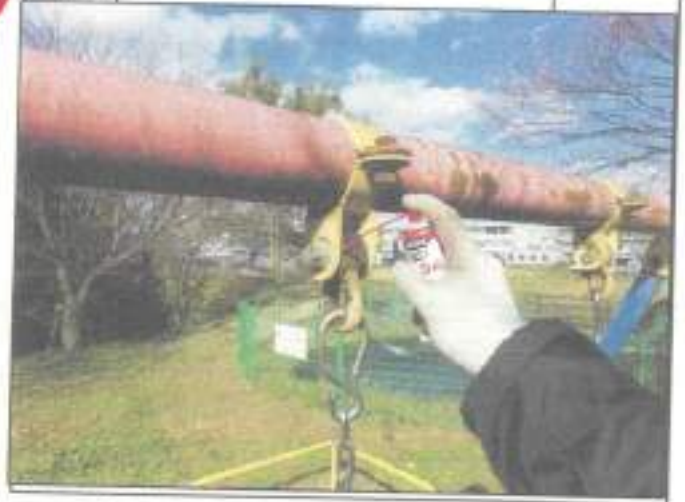
写真No.	その他作業2	判定
22	グリス注入

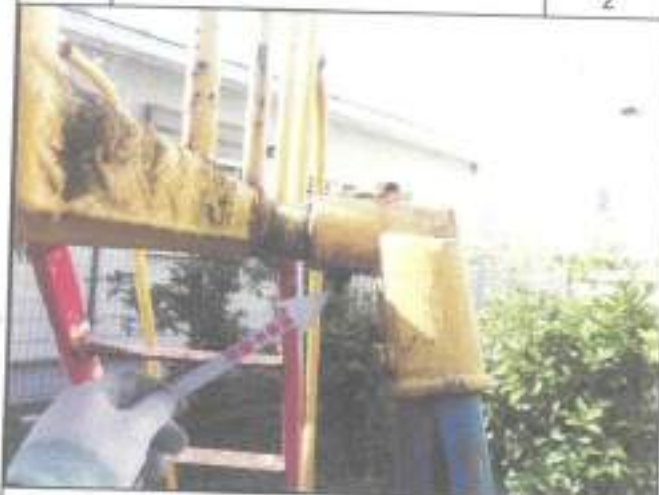
写真No.	ボルト・ナット類による衝突	規準一般	判定
19	ボルト突出部分に衝突の恐れ		ハザード 2

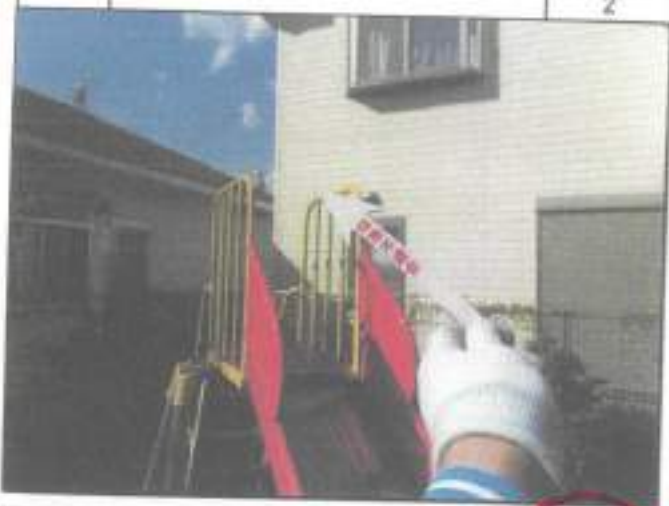
写真No.	転倒・落下	規準一般	判定
20	ガイドバー未設置		ハザード 2

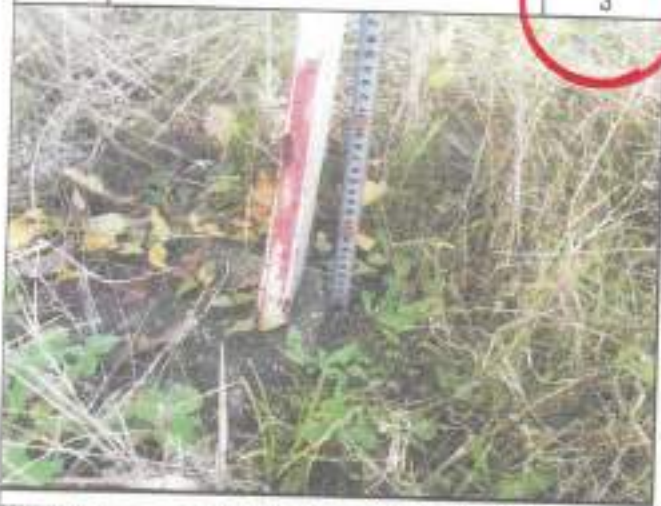
写真No.	基礎の設計	規準一般	判定
21	土被り0mm		ハザード 3

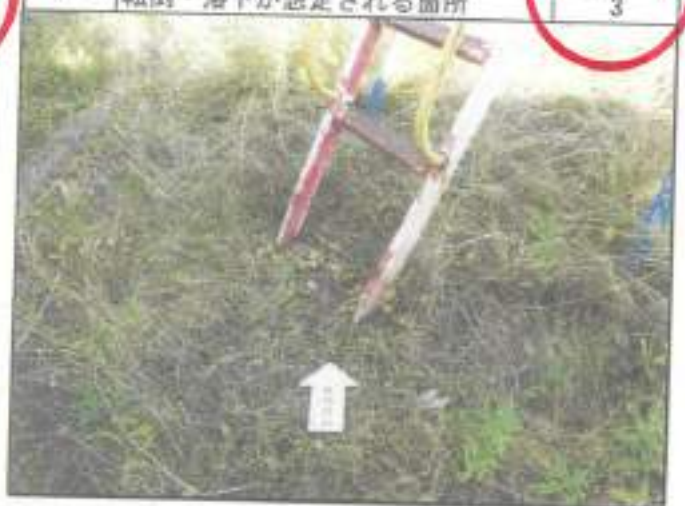
写真No.	基礎の設計	規準一般	判定
22	基礎露出 転倒・落下が想定される箇所		ハザード 3

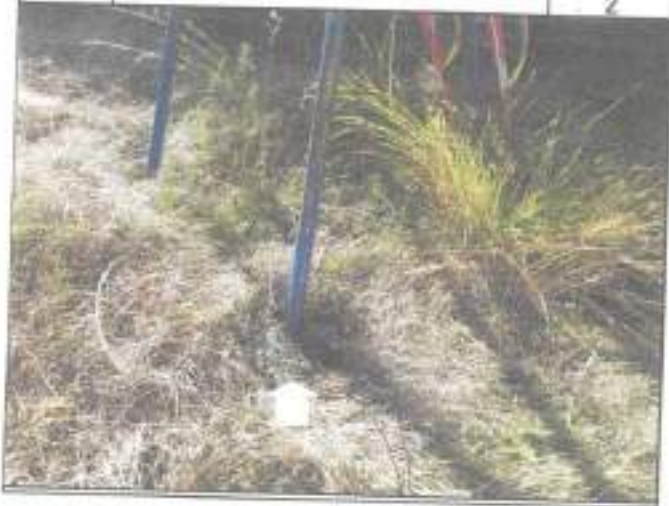
写真No.	基礎の設計	規準一般	判定
23	基礎露出		ハザード 2

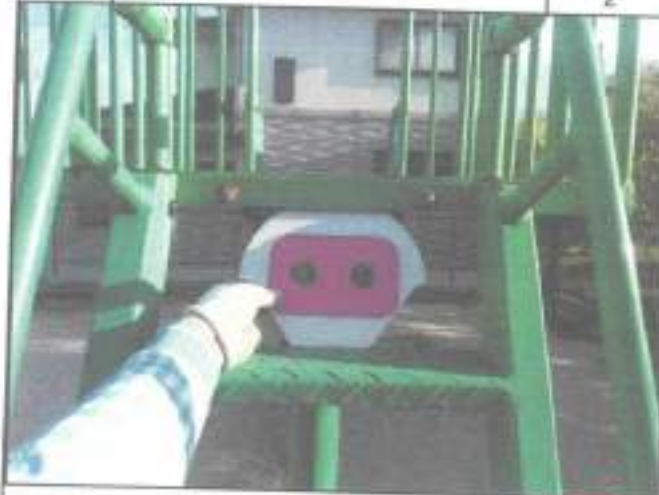
写真No.	照部・胴体の挟み込み	規準一般	判定
13	踏み板隙間に頭部・胴体の挟み込みの恐れ		ハザード 2

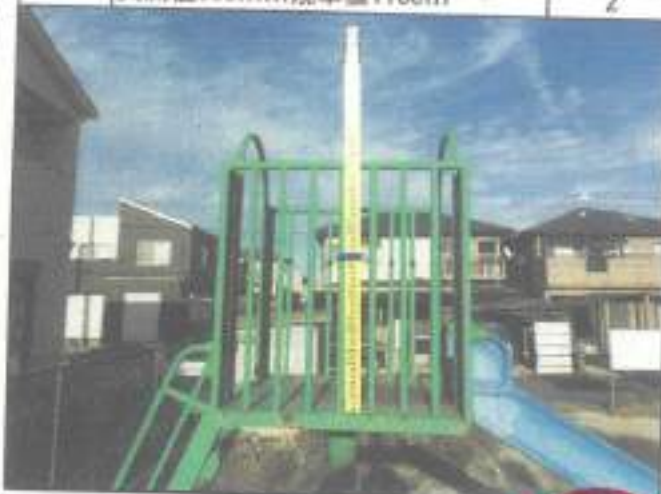
写真No.	転倒・落下	規準一般	判定
14	落下防止柵(落下高さ2000mm以上)実測値800mm規準値1100mm		ハザード 2

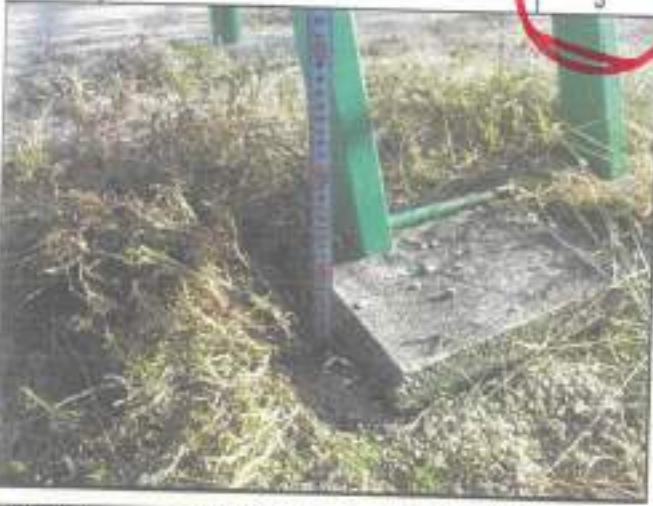
写真No.	基礎の設計	規準一般	判定
15	土被り-40mm		ハザード 3

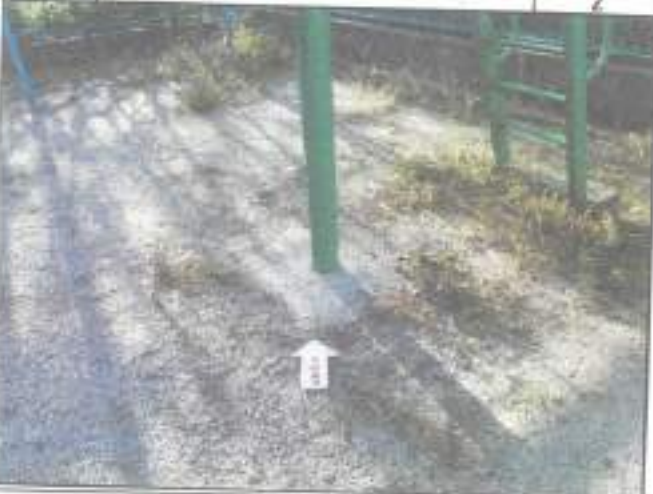
写真No.	基礎の設計	規準一般	判定
17	基礎露出		ハザード 2

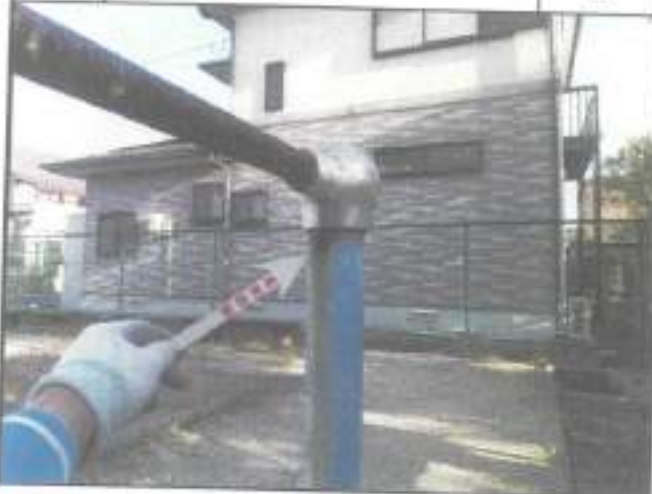
写真No.	支柱部(地際部附近以外)	劣化	判定
7	発錆		B

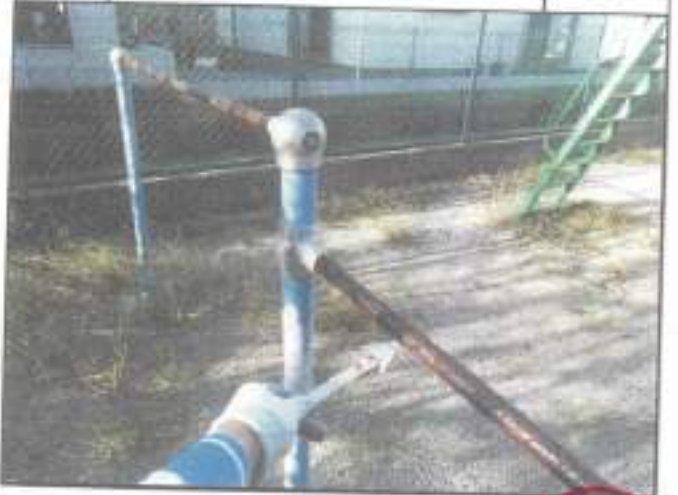
写真No.	握り棒部	劣化	判定
8	腐食		B

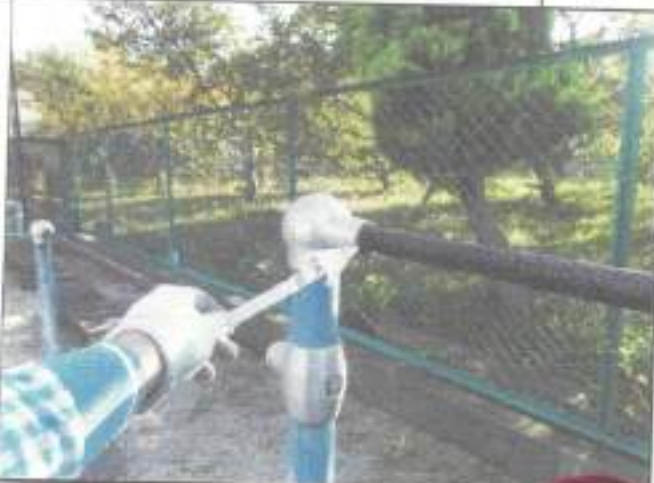
写真No.	握り棒部	劣化	判定
9	腐食		B

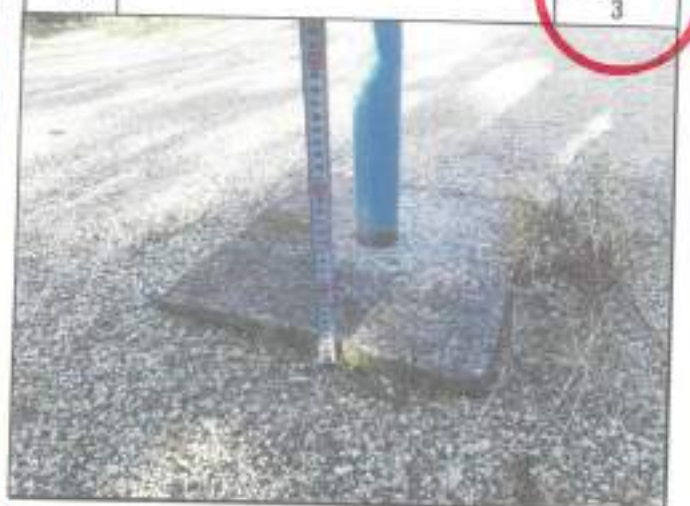
写真No.	基礎の設計	規準一般	判定
10	土被り-20mm		ハザード 3

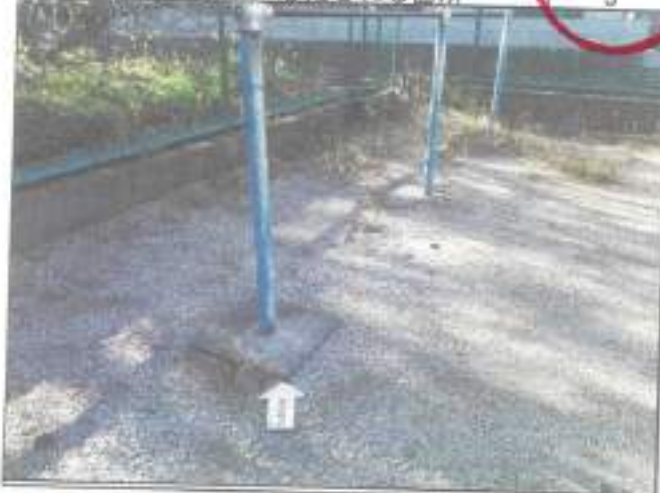
写真No.	基礎の設計	規準一般	判定
11	基礎露出 転倒・落下が想定される箇所		ハザード 3

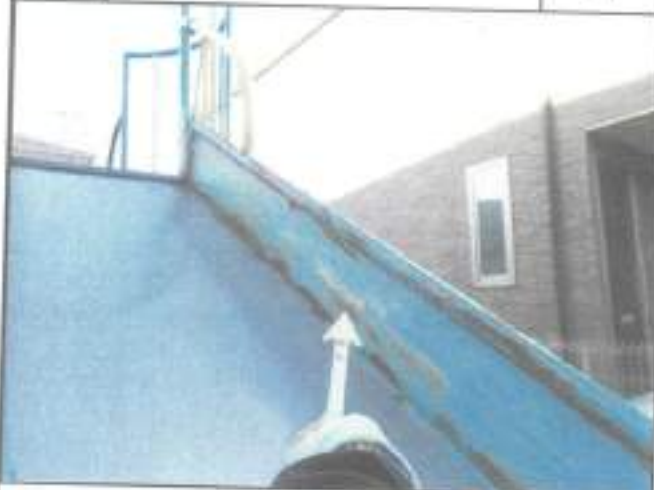
写真No.	滑降部(滑降面・側面)	劣化	判定
13	腐食		B

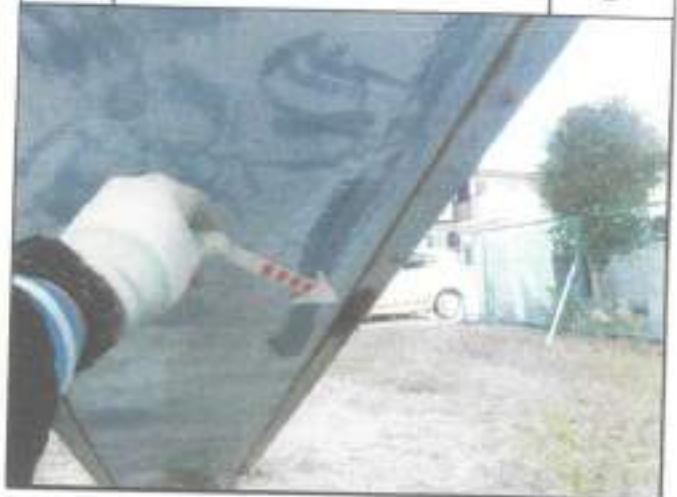
写真No.	滑降部(滑降面・側面)	劣化	判定
14	腐食		B

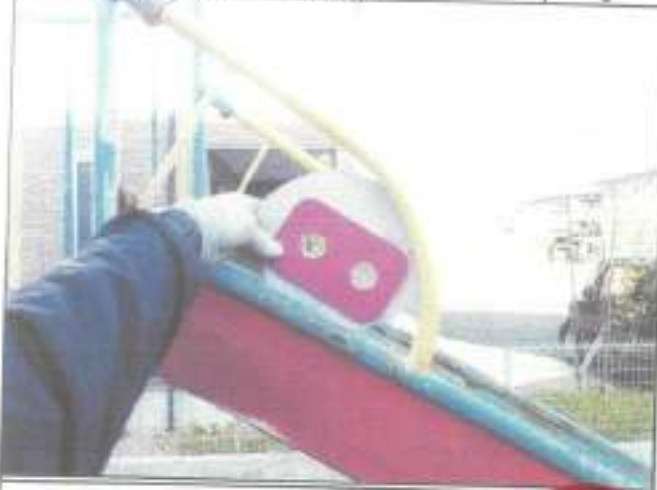
写真No.	頭部・胴体の挟み込み	規準一般	判定
15	出発部の隙間に頭部・胴体が挟み込み首のダメージの恐れ	ハザード3	3

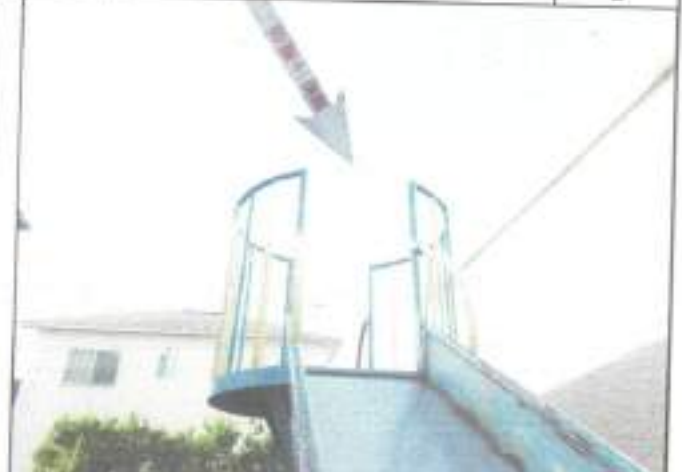
写真No.	転倒・落下	規準一般	判定
16	ガイドバー未設置		ハザード2

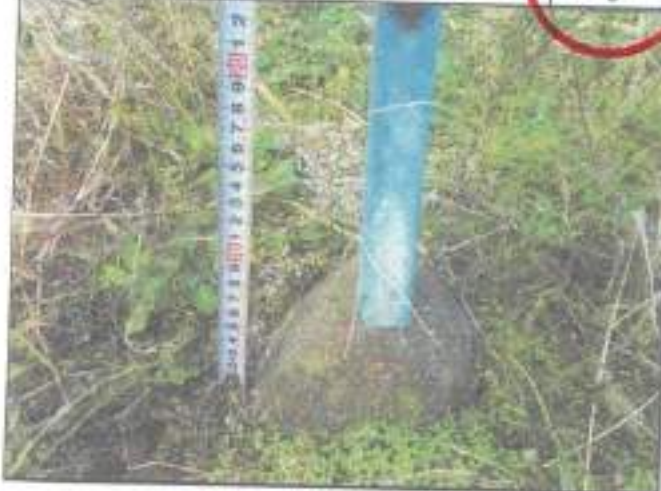
写真No.	基礎の設計	規準一般	判定
17	土被り-80mm		ハザード3

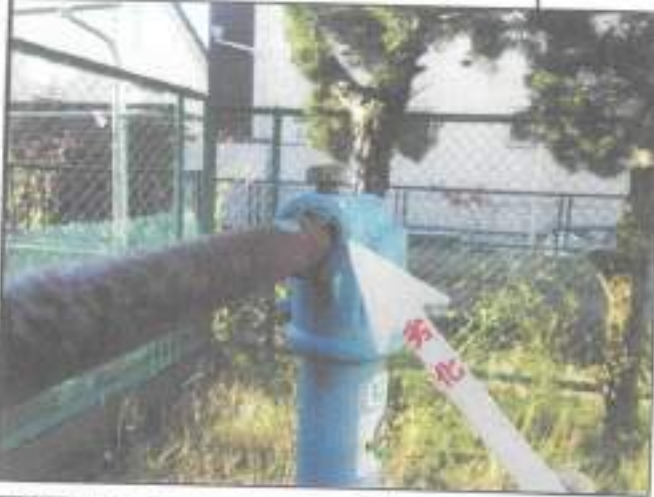
写真No.	継手金具	劣化	判定
7	腐食		B

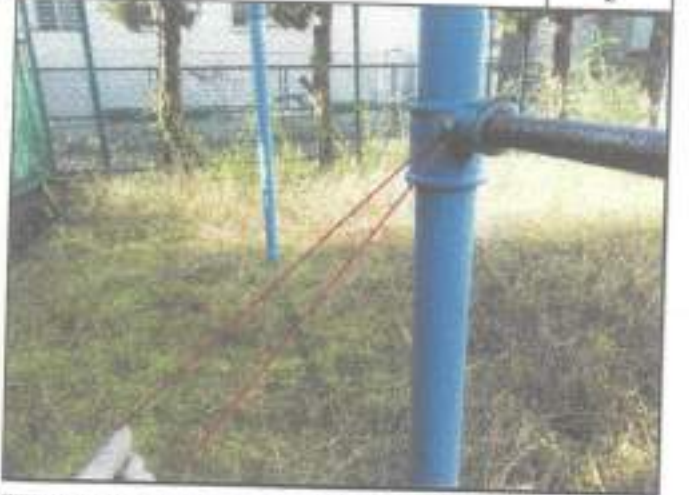
写真No.	ボルト・ナット類による突起	規準一般	判定
8	ボルト突出部分に引っ掛かりの恐れ		ハザード 2

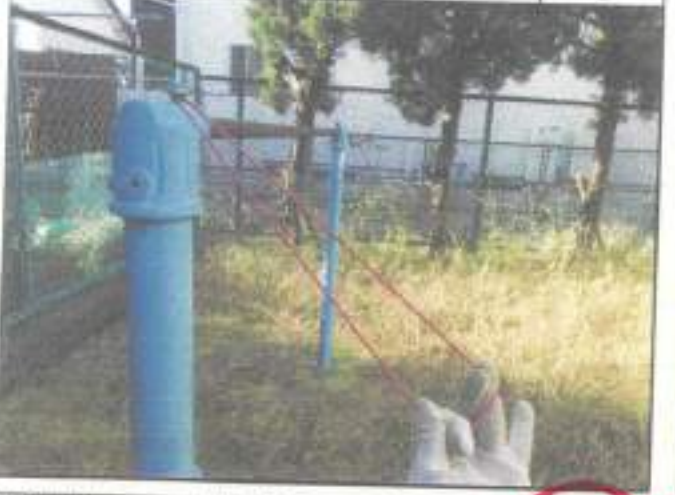
写真No.	ボルト・ナット類による突起	規準一般	判定
9	ボルト突出部分に引っ掛かりの恐れ		ハザード 2

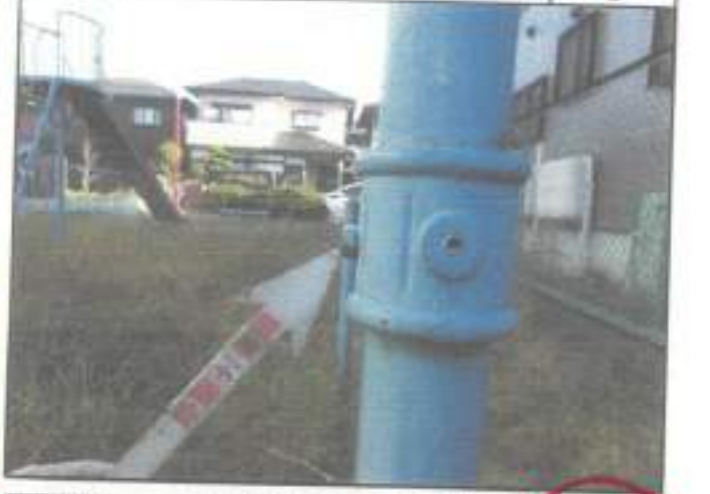
写真No.	ボルト・ナット類による衝突	規準一般	判定
10	ボルト突出部分に衝突の恐れ		ハザード 2

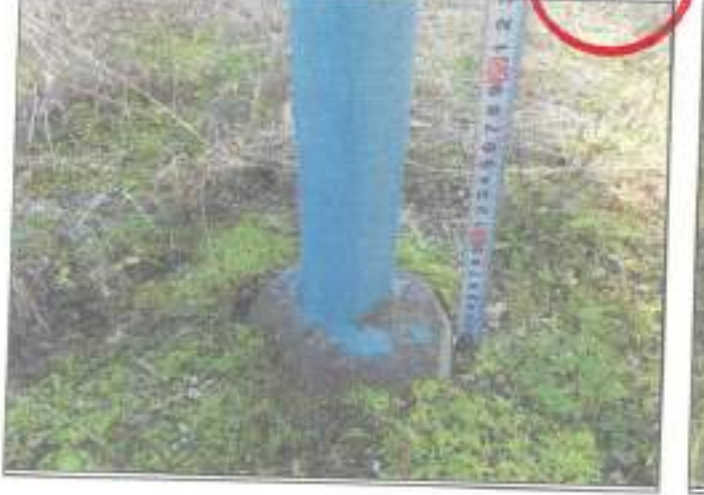
写真No.	基礎の設計	規準一般	判定
11	土被り—50mm		ハザード 3

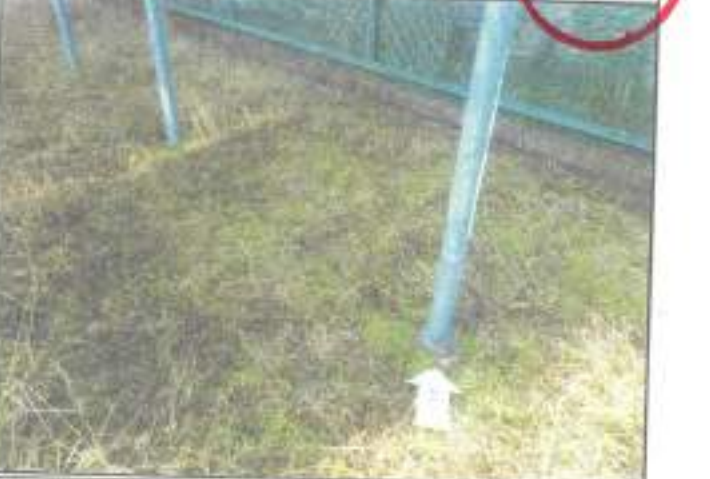
写真No.	基礎の設計	規準一般	判定
12	基礎露出 転倒・落下が想定される箇所		ハザード 3

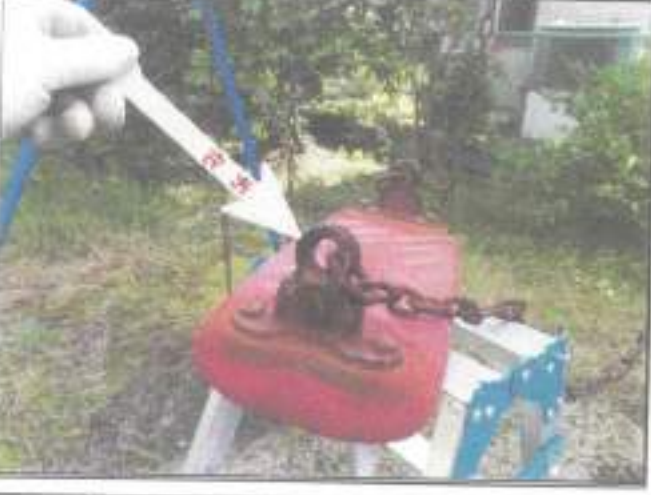
写真No.	着座部	劣化	判定
13	金具腐食		B

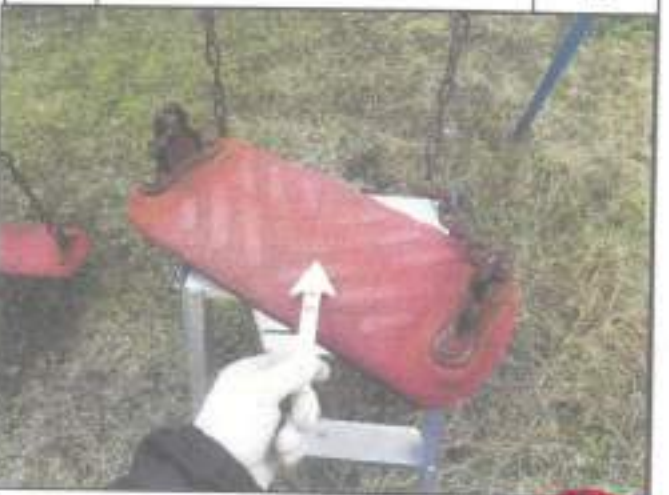
写真No.	着座部	劣化	判定
14	劣化		B

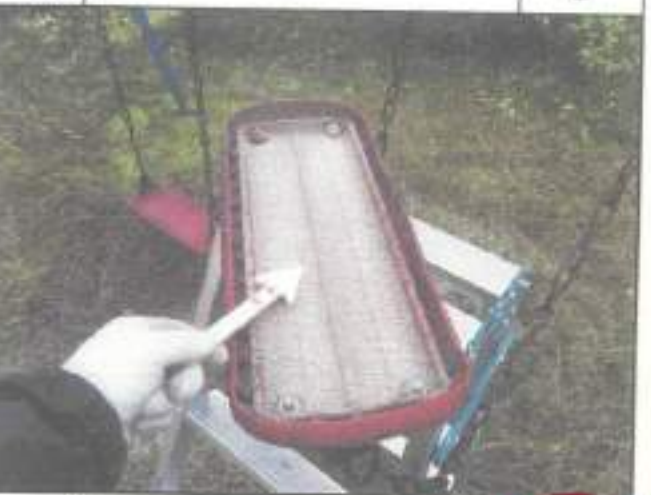
写真No.	着座部	劣化	判定
15	劣化		B

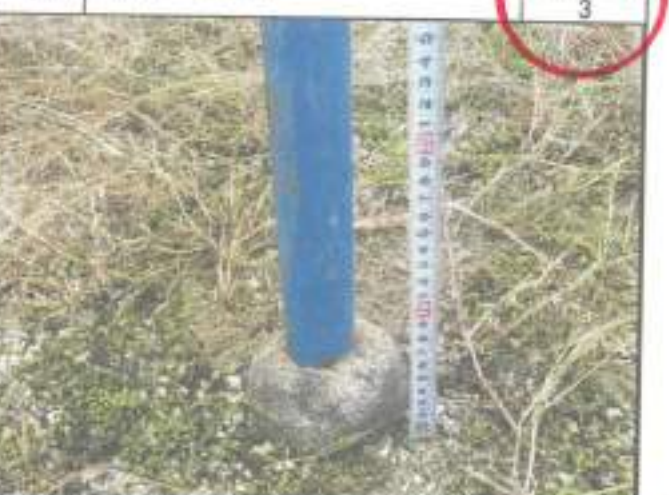
写真No.	基礎の設計	規準一般	判定
16	土被り-50mm		ハザード 3

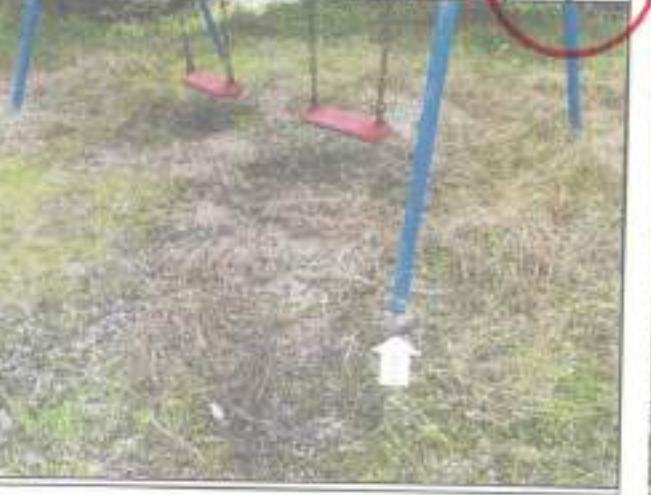
写真No.	基礎の設計	規準一般	判定
17	基礎露出 転倒・落下が想定される箇所		ハザード 3

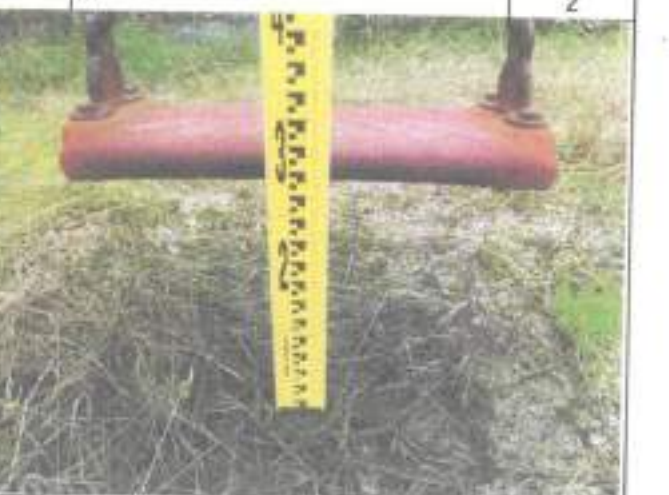
写真No.	スイングクリアランス	規準	判定
18	実測値280mm<=規準値350mm~450m		ハザード 2

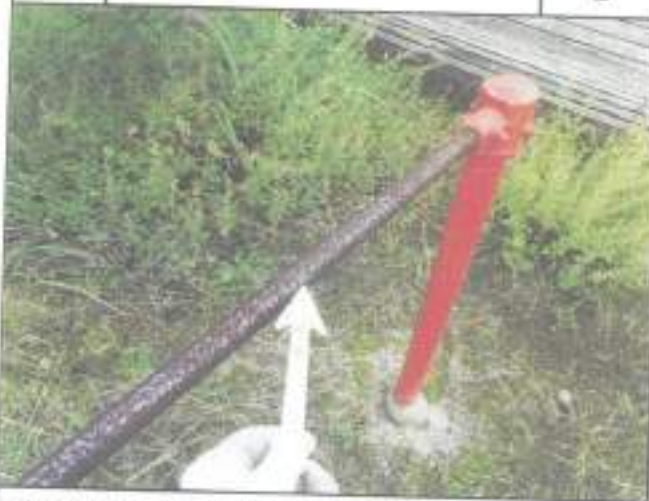
写真No.	握り棒部	劣化	判定
7	腐食		B

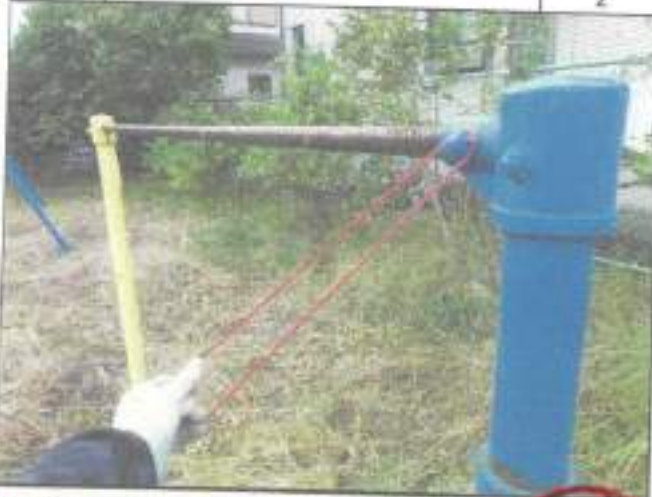
写真No.	ボルト・ナット類による突起	規準一般	判定
9	ボルト突出部分に引っ掛かりの恐れ	ハザード	2

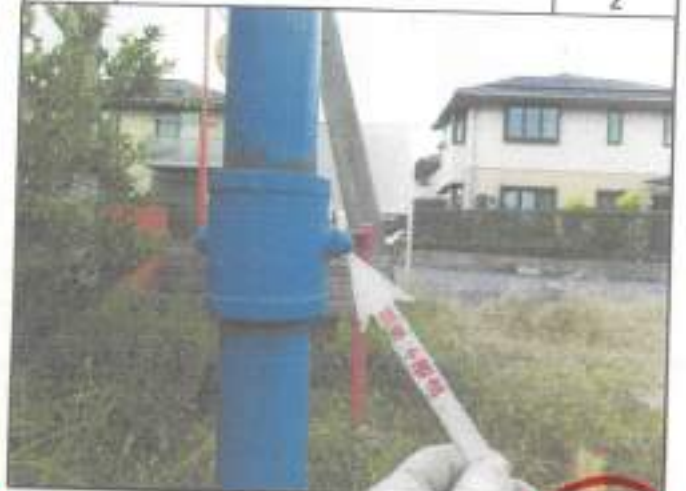
写真No.	ボルト・ナット類による衝突	規準一般	判定
10	ボルト突出部分に衝突の恐れ	ハザード	2

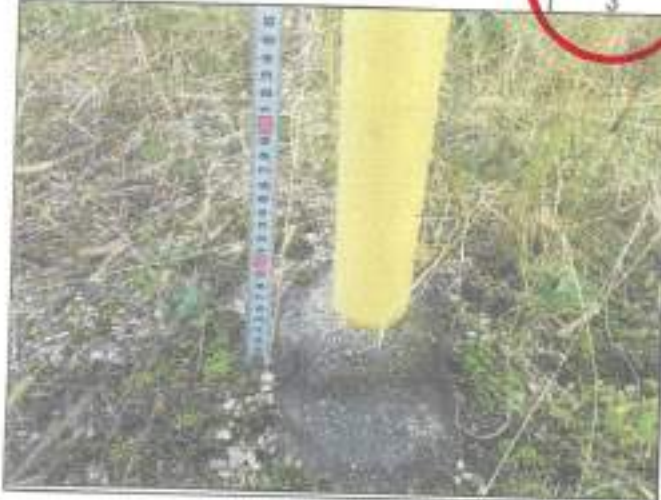
写真No.	基礎の設計	規準一般	判定
11	土被り—70mm	ハザード	3

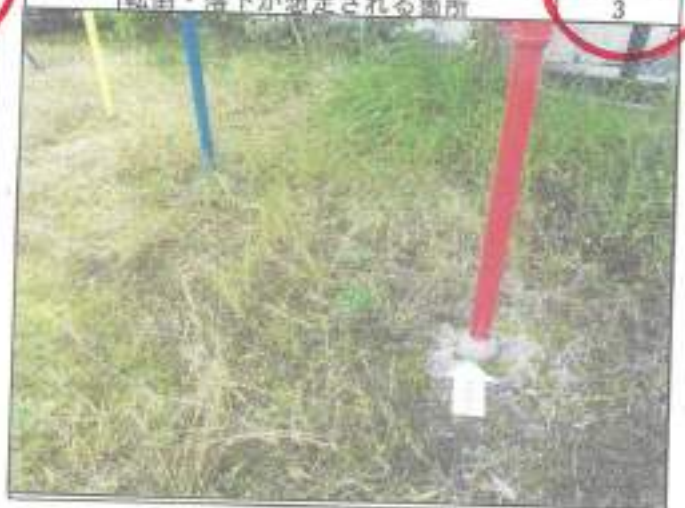
写真No.	基礎の設計	規準一般	判定
12	基礎露出 転倒・落下が想定される箇所	ハザード	3

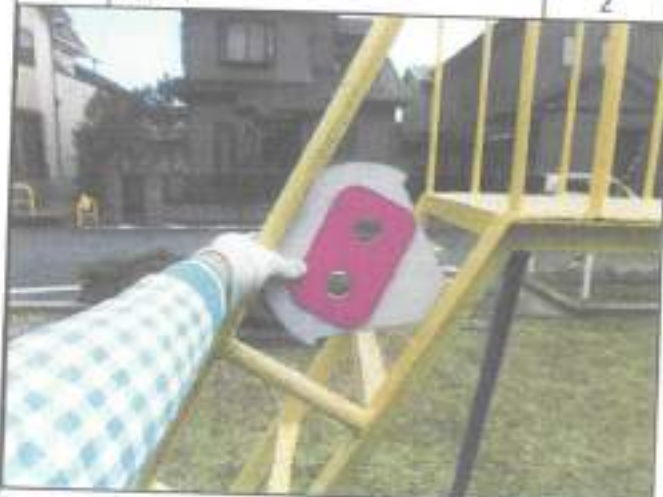
写真No.	頭部・胴体の挟み込み	規準一般	判定
13	手すり隙間に頭部・胴体の挟み込みの恐れ		ハザード 2

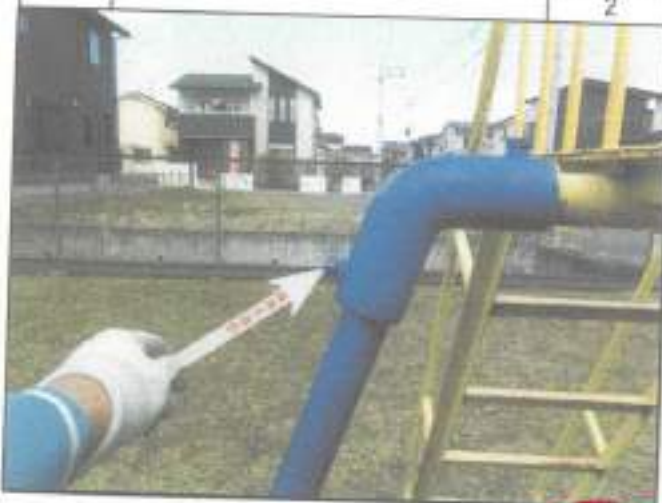
写真No.	ボルト・ナット類による衝突	規準一般	判定
14	ボルト突出部分に衝突の恐れ		ハザード 2

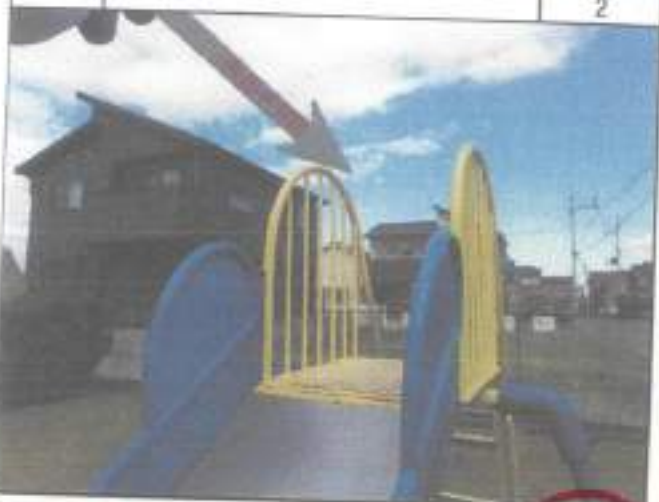
写真No.	転倒・落下	規準一般	判定
15	ガイドバー未設置		ハザード 2

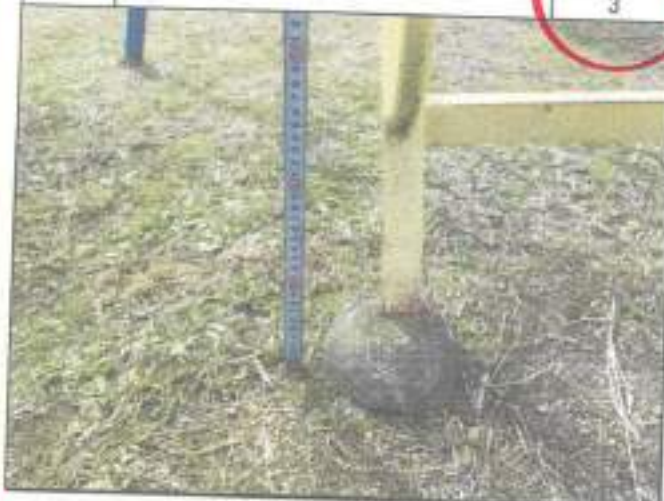
写真No.	基礎の設計	規準一般	判定
16	土被り-50mm		ハザード 3

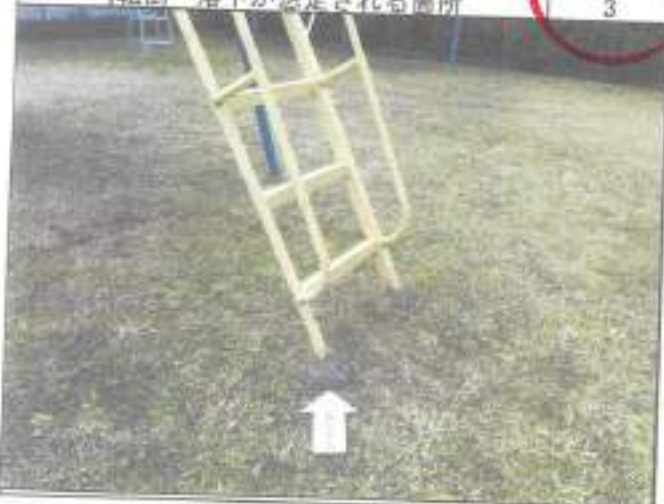
写真No.	基礎の設計	規準一般	判定
17	基礎露出 転倒・落下が想定される箇所		ハザード 3

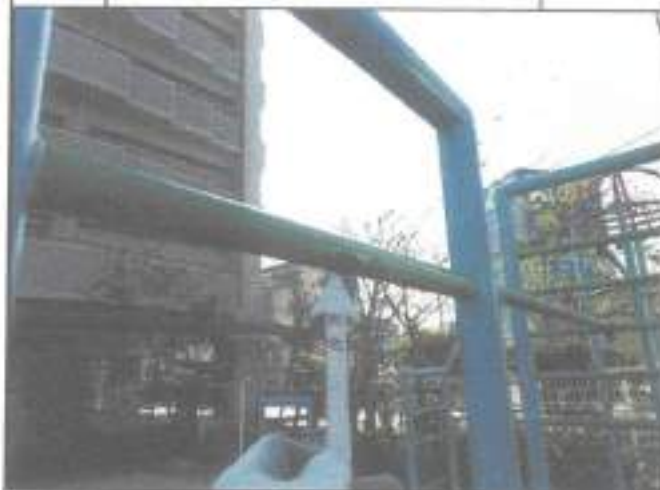
写真No.	握り棒部	劣化	判定
7	腐食		B

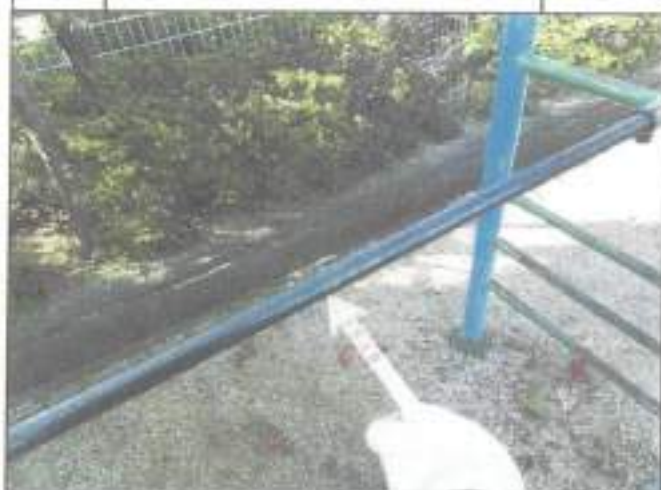
写真No.	握り棒部	劣化	判定
8	発錆		B

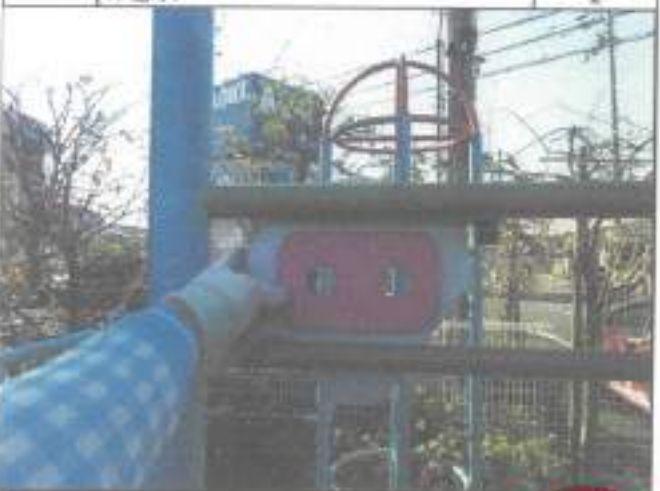
写真No.	頭部・胴体の挟み込み	規準一般	判定
9	部材の隙間に頭部・胴体の挟み込みの恐れ		ハザード 2
