NO	公園名	遊具種	増設内容	修繕方法等	点検年度
104	水保小林住宅第6公園	2連ブランコ	基礎露出	ゴムチップ貼り付け工事	H29
104	水保小林住宅第6公園	滑り台	基礎露出	ゴムチップ貼り付け工事	H29
105	水保小林住宅第7公園	2連ブランコ	基礎露出	ゴムチップ貼り付け工事	H29
105	水保小林住宅第7公園	滑り台	基礎露出	ゴムチップ貼り付け工事	H29
106	新庄農村公園	複合遊具	基礎露出	ゴムチップ貼り付け工事	H29
108	北上東前公園	滑り台	基礎露出	ゴムチップ貼り付け工事	H29
108	北上東前公園	2連鉄棒	基礎露出	ゴムチップ貼り付け工事	H29
109	長塚公園	2連ブランコ	基礎露出	ゴムチップ貼り付け工事	H29
109	長塚公園	2連鉄棒	基礎露出	ゴムチップ貼り付け工事	H29
111	日新水保北川公園	滑り台	頭部・胴体の挟み込み	出発部鉄板溶接及び塗装工事	H29
111	日新水保北川公園	太鼓橋	基礎露出	ゴムチップ貼り付け工事	H29
113	口津田公園	滑り台	基礎露出	ゴムチップ貼り付け工事	H29
114	藤原田小林住宅	2連ブランコ	基礎露出	ゴムチップ貼り付け工事	H29
115	水保小林住宅第8公園	滑り台	頭部・胴体の挟み込み	出発部鉄板溶接及び塗装工事	H29
115	水保小林住宅第8公園	3連鉄棒	基礎露出	ゴムチップ貼り付け工事	H29
116	水保小林住宅第9公園	2連ブランコ	基礎露出	ゴムチップ貼り付け工事	H29
116	水保小林住宅第9公園	滑り台	頭部・胴体の挟み込み	出発部鉄板溶接及び塗装工事	H29
116	水保小林住宅第9公園	3連鉄棒	基礎露出	ゴムチップ貼り付け工事	H29
124	都水保北川公園	滑り台	基礎露出	ゴムチップ貼り付け工事	H29
130	灯臺公園	滑り台	基礎露出	ゴムチップ貼り付け工事	H29
131	明見の郷団地公園	2連ブランコ	基礎露出	ゴムチップ貼り付け工事	H29
131	明見の郷団地公園	滑り台	基礎露出	ゴムチップ貼り付け工事	H29
131	明見の郷団地公園	3連鉄棒	基礎露出	ゴムチップ貼り付け工事	H29

点検写真台帳

所在施設名	1	水保小林住宅第6公園	エリア	滋賀県野洲市	点検日	2017年11月13日
製品名	1	2連ブランコ		総合	ハザード	劣化
				C	3	B
						3/3ページ

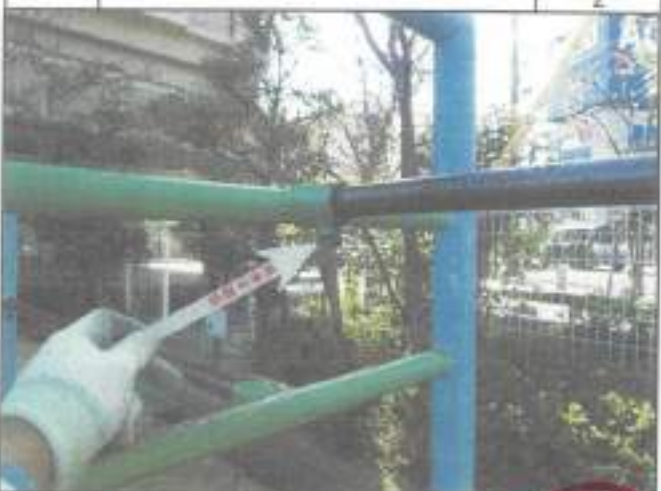
写真No.	ボルト・ナット類による衝突	規準一般	判定
10	ボルト突出部分に衝突の恐れ		ハザード 2

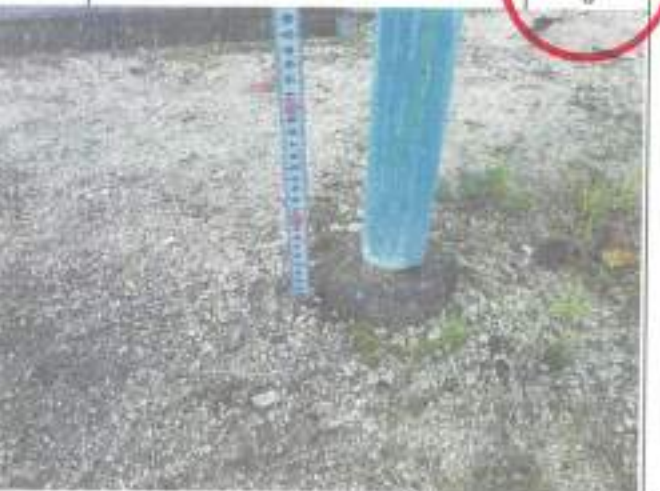
写真No.	基礎の設計	規準一般	判定
11	土被り-40mm		ハザード 3

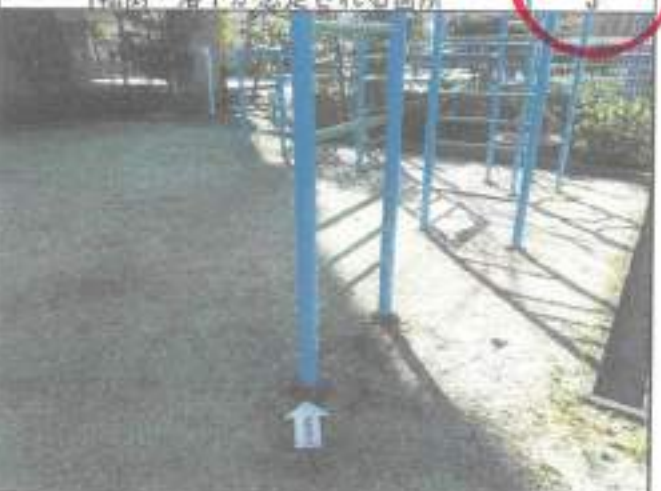
写真No.	基礎の設計	規準一般	判定
12	基礎露出 転倒・落下が想定される箇所		ハザード 3

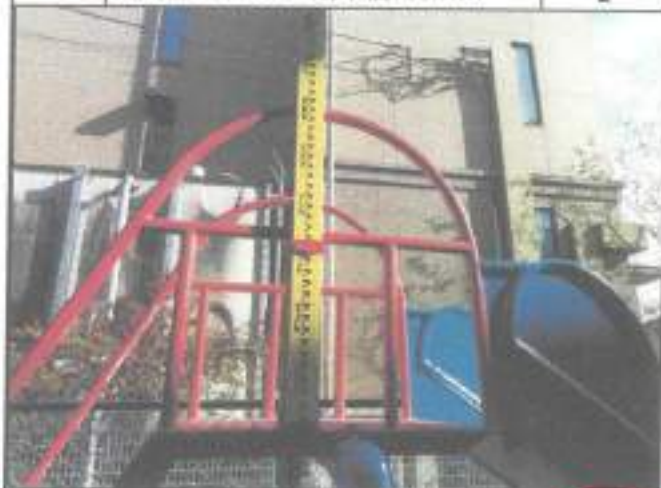
写真No.	転倒・落下	規準一般	判定
7	落下防止柵 実測値600mm<=規準値700mm		ハザード 2

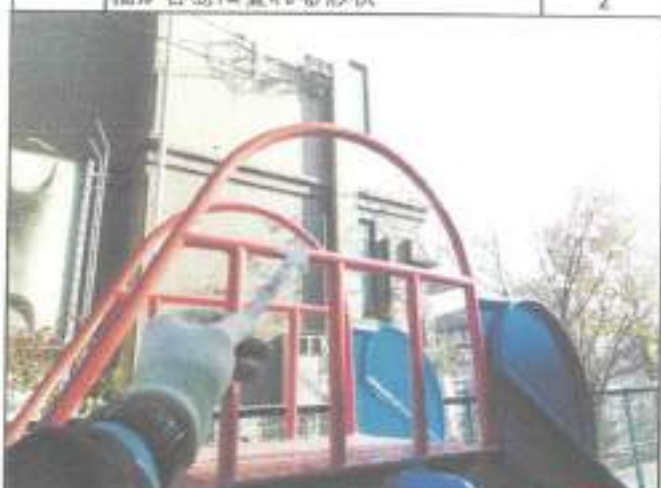
写真No.	転倒・落下	規準一般	判定
8	落下防止柵 柵が容易に登れる形状		ハザード 2

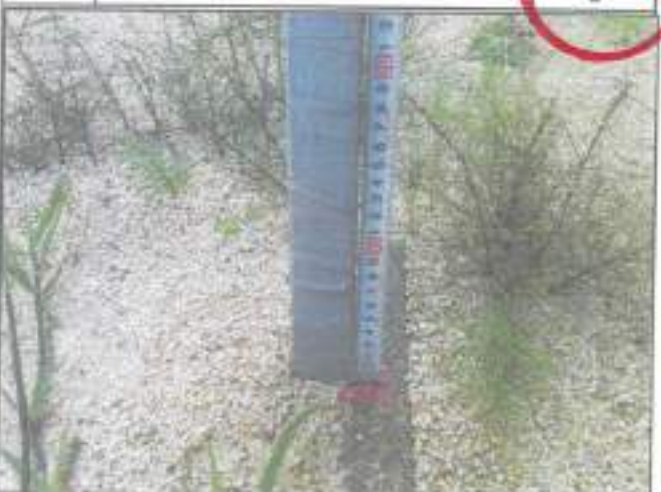
写真No.	基礎の設計	規準一般	判定
9	土被り0mm		ハザード 3

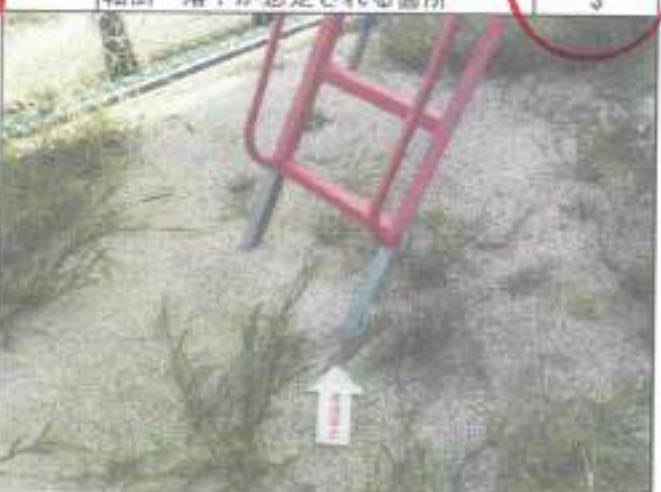
写真No.	基礎の設計	規準一般	判定
10	基礎露出 転倒・落下が想定される箇所		ハザード 3

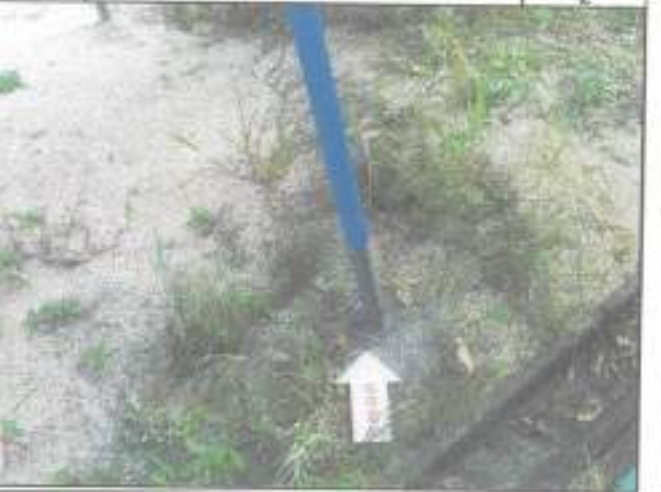
写真No.	基礎の設計	規準一般	判定
11	基礎露出		ハザード 2

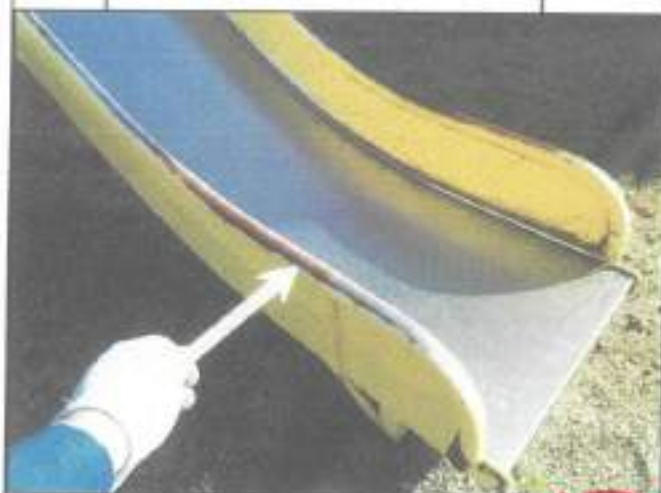
写真No.	滑降部(滑降面・側面)	劣化	判定
13	発錆		B

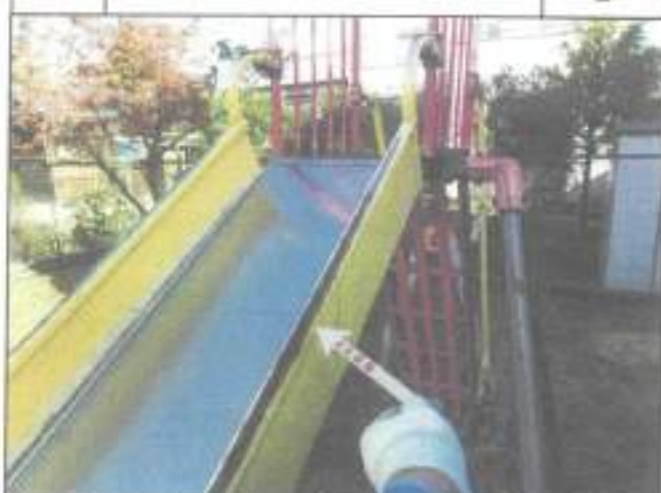
写真No.	滑降部(滑降面・側面)	劣化	判定
14	発錆		B

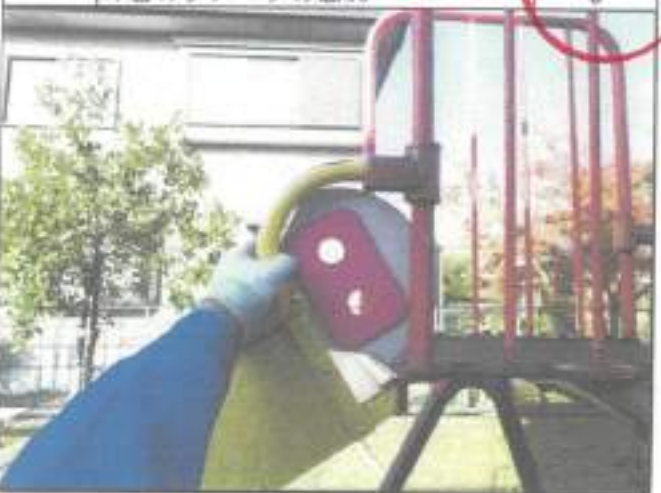
写真No.	頭部・胴体の挟み込み	規準一般	判定
15	出発部の隙間に頭部・胴体が挟み込み首のダメージの恐れ		ハザード 3

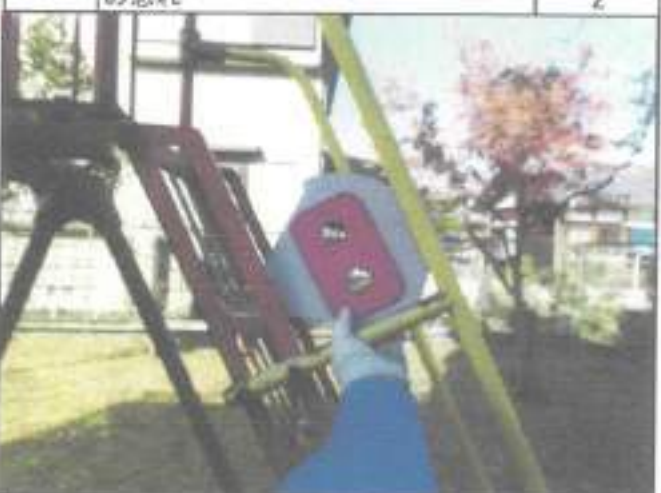
写真No.	頭部・胴体の挟み込み	規準一般	判定
16	手すり隙間に頭部・胴体の挟み込みの恐れ		ハザード 2

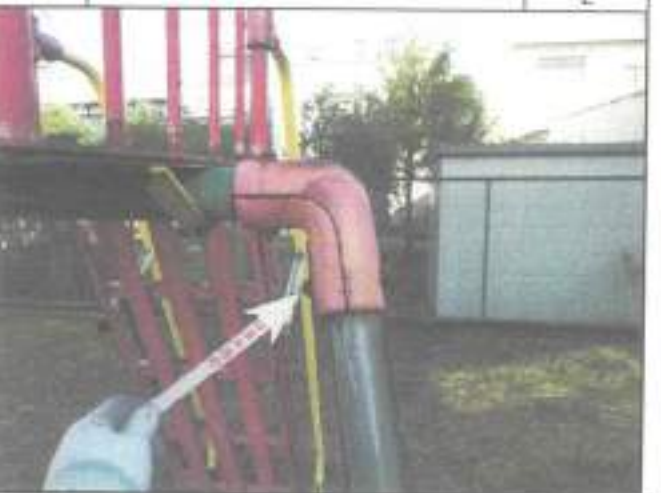
写真No.	ボルト・ナット類による衝突	規準一般	判定
17	ボルト突出部分に衝突の恐れ		ハザード 2

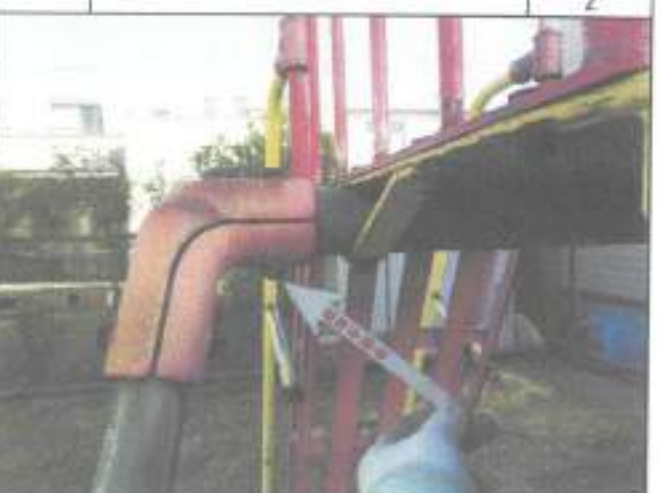
写真No.	ボルト・ナット類による衝突	規準一般	判定
18	ボルト突出部分に衝突の恐れ		ハザード 2

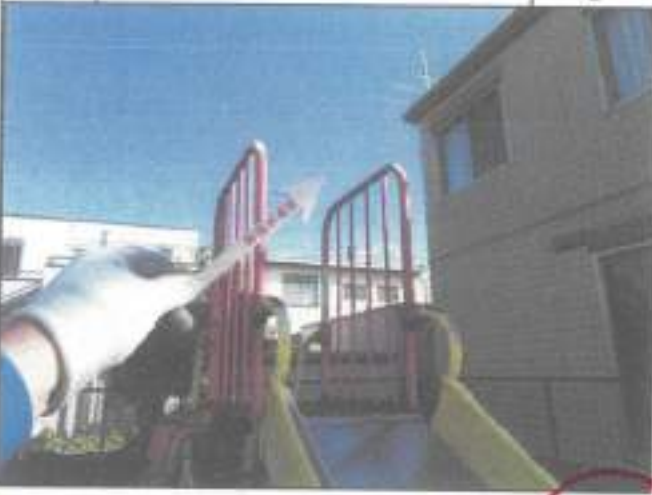
写真No.	転倒・落下	規準一般	判定
19	ガイドバー未設置		ハザード 2

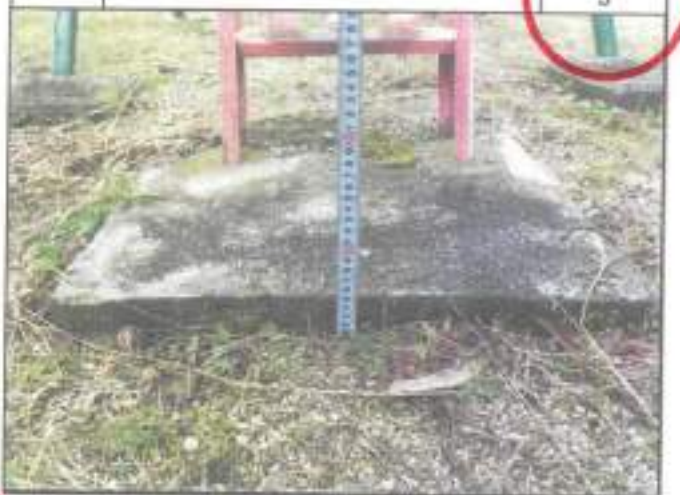
写真No.	基礎の設計	規準一般	判定
20	土被り-30mm		ハザード 3

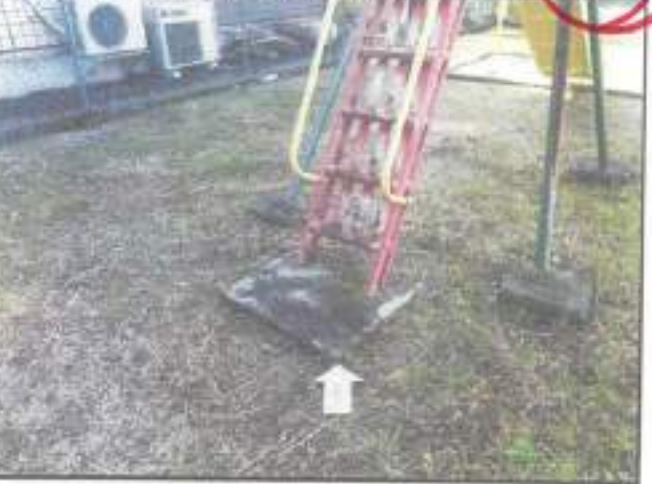
写真No.	基礎の設計	規準一般	判定
21	基礎露出 転倒・落下が想定される箇所		ハザード 3

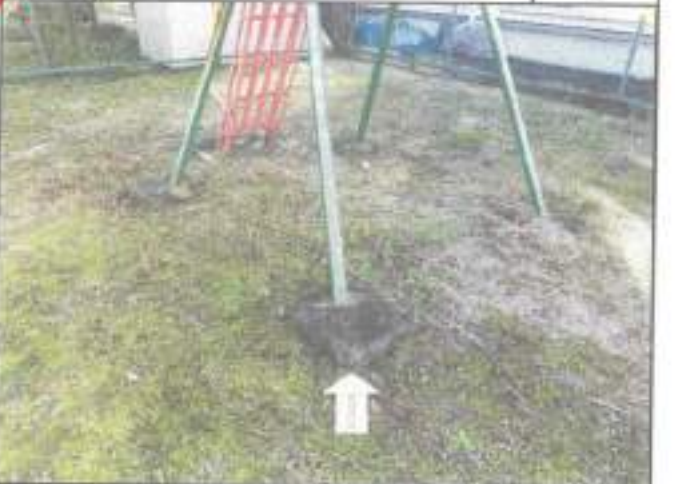
写真No.	基礎の設計	規準一般	判定
22	基礎露出		ハザード 2

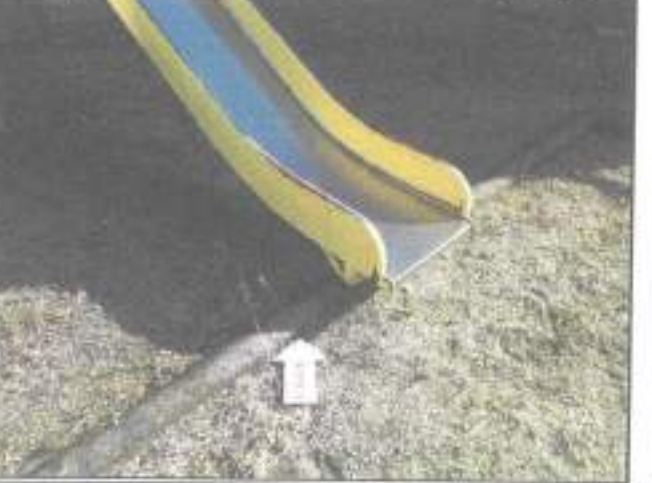
写真No.	基礎の設計	規準一般	判定
23	基礎露出		ハザード 2

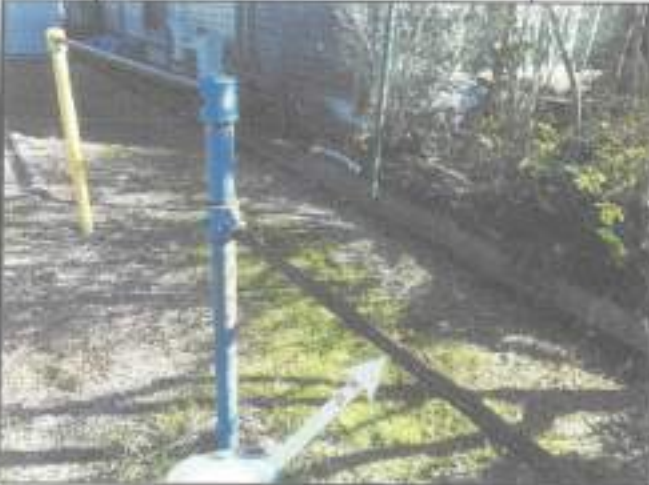
写真No.	握り棒部	劣化	判定
7	腐食		B

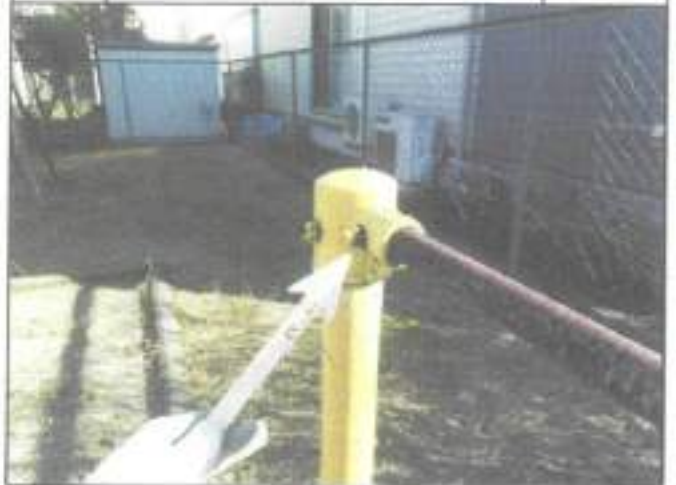
写真No.	継手金具	劣化	判定
8	腐食		B

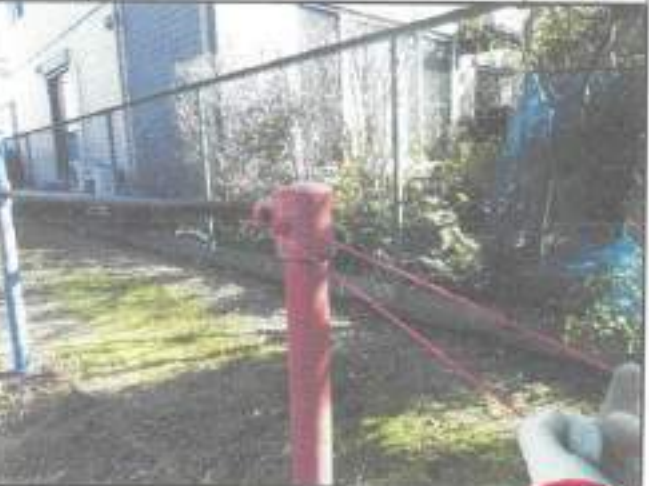
写真No.	ボルト・ナット類による突起	規準一般	判定
9	ボルト突出部分に引っ掛かりの恐れ		ハザード 2

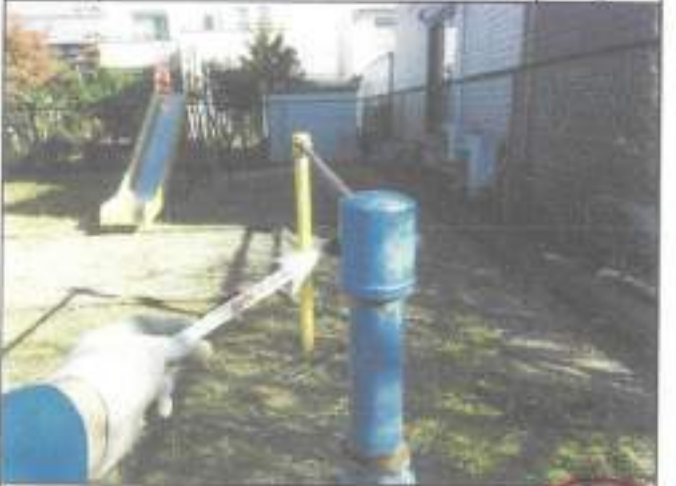
写真No.	ボルト・ナット類による衝突	規準一般	判定
10	ボルト突出部分に衝突の恐れ		ハザード 2

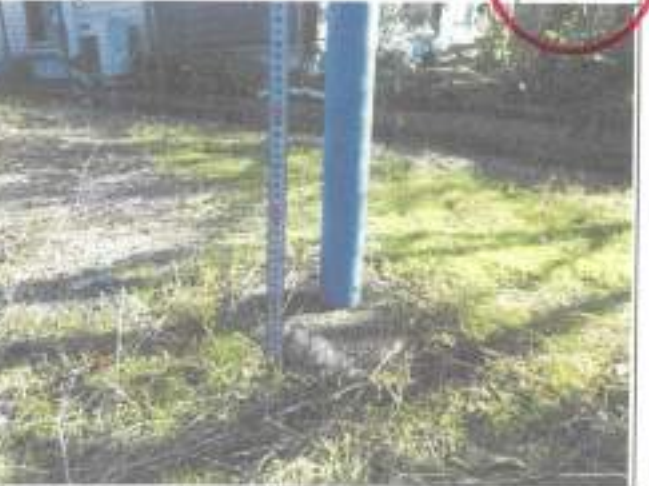
写真No.	基礎の設計	規準一般	判定
11	土被り-30mm		ハザード 3

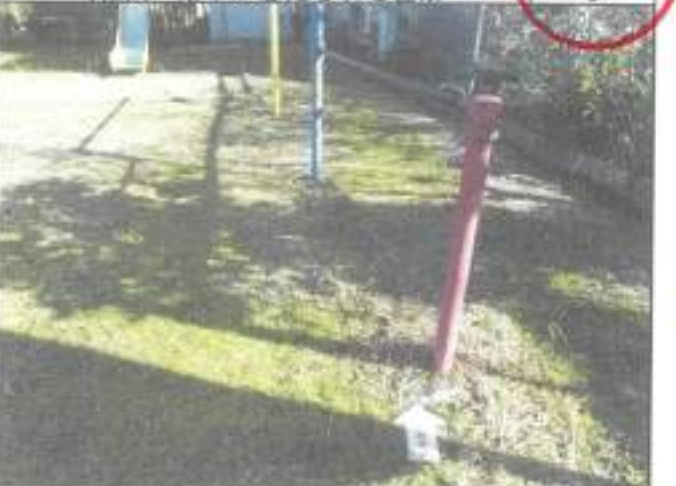
写真No.	基礎の設計	規準一般	判定
12	基礎露出 転倒・落下が想定される箇所		ハザード 3

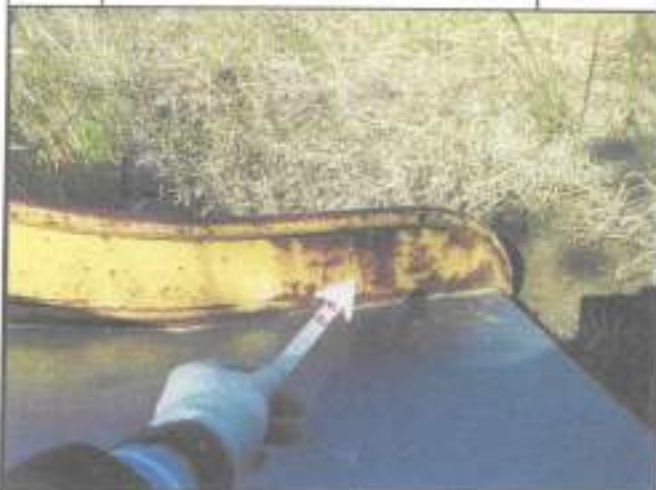
写真No.	滑降部(滑降面・側面)	劣化	判定
13	腐食		B

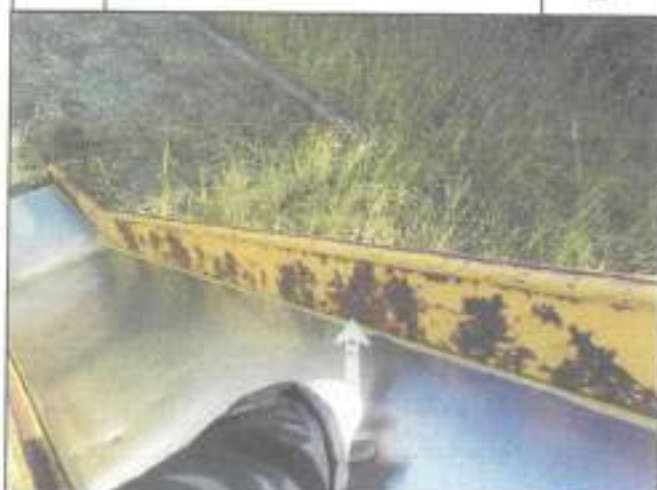
写真No.	滑降部(滑降面・側面)	劣化	判定
14	腐食		B

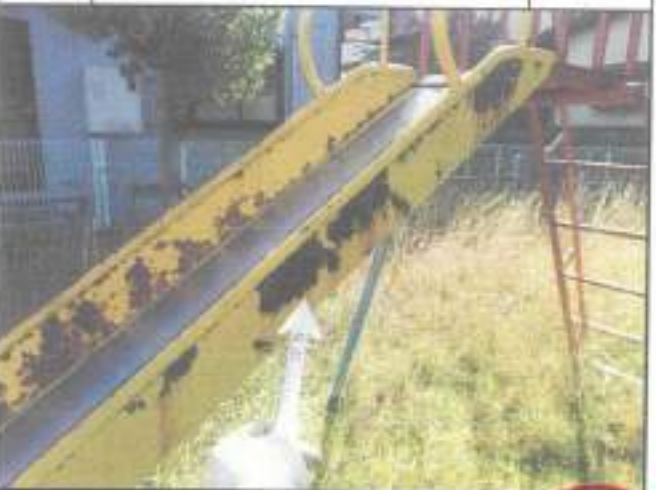
写真No.	滑降部(滑降面・側面)	劣化	判定
15	腐食		B

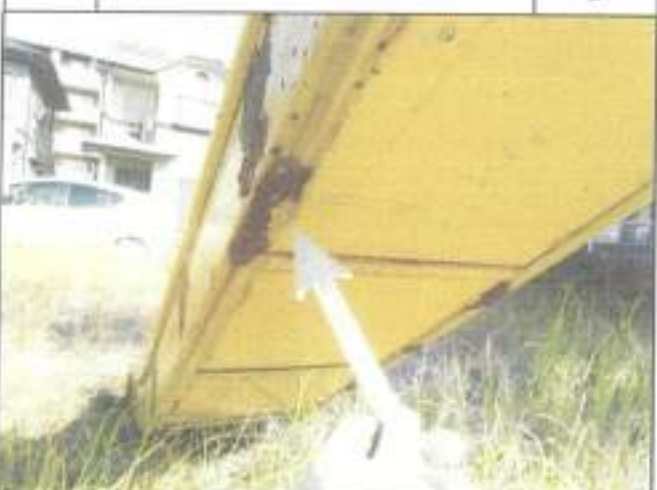
写真No.	滑降部(滑降面・側面)	劣化	判定
16	腐食		B

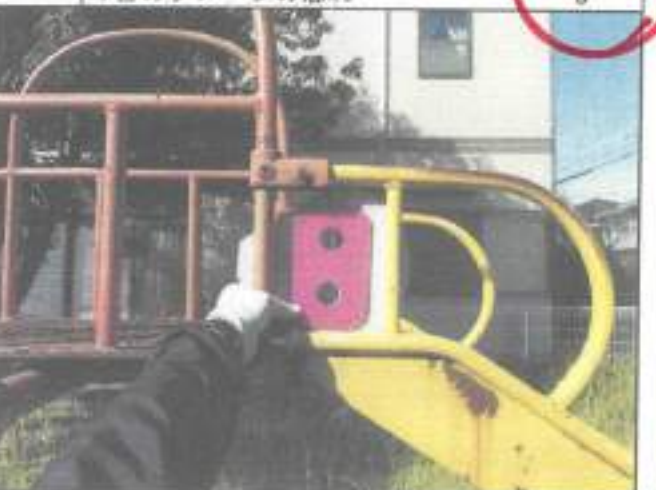
写真No.	頭部・胴体の挟み込み	規準一般	判定
17	出発部の隙間に頭部・胴体が挟み込み み首のダメージの恐れ		ハザード 3

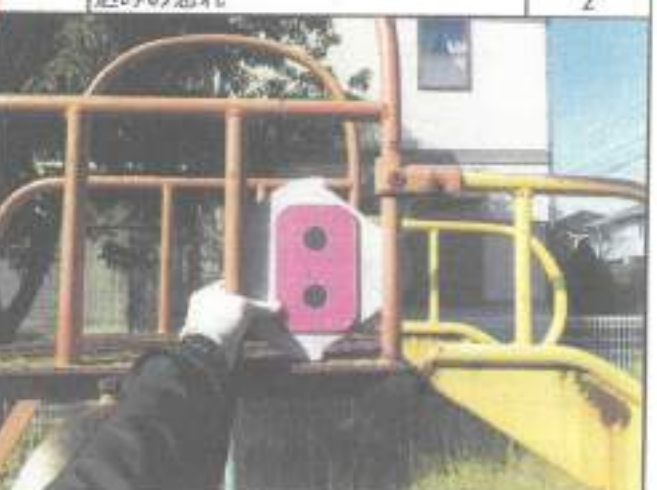
写真No.	頭部・胴体の挟み込み	規準一般	判定
18	落下防止柵隙間に頭部・胴体の挟み 込みの恐れ		ハザード 2

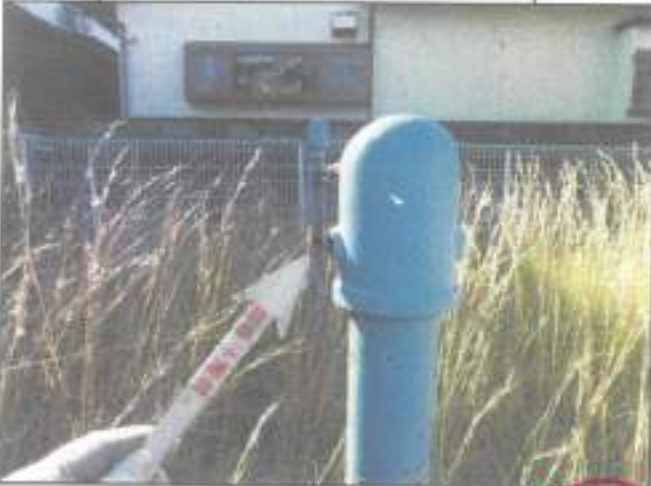
写真No.	ボルト-ナット類による衝突	規準一般	判定
13	ボルト突出部分に衝突の恐れ		ハザード 2

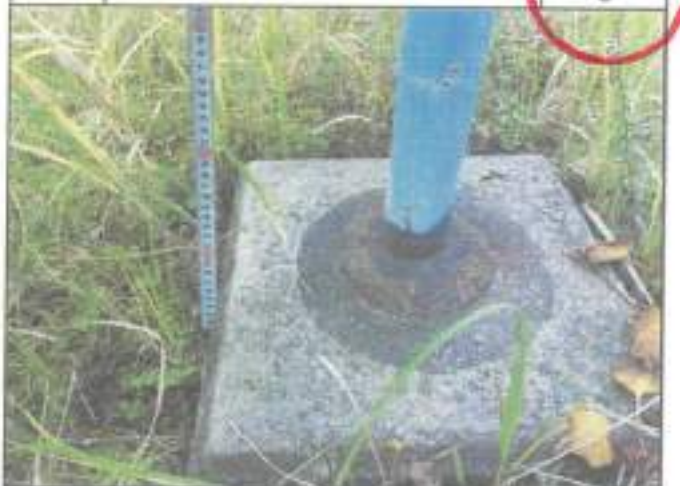
写真No.	基礎の設計	規準一般	判定
14	土被り—100mm		ハザード 3

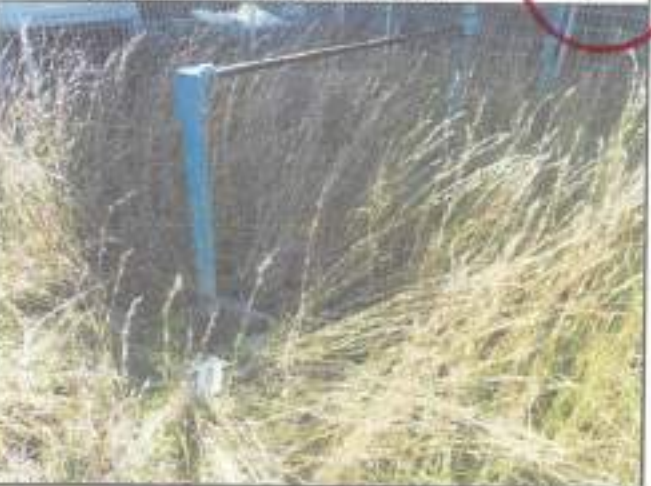
写真No.	基礎の設計	規準一般	判定
15	基礎露出 転倒・落下が想定される箇所		ハザード 3

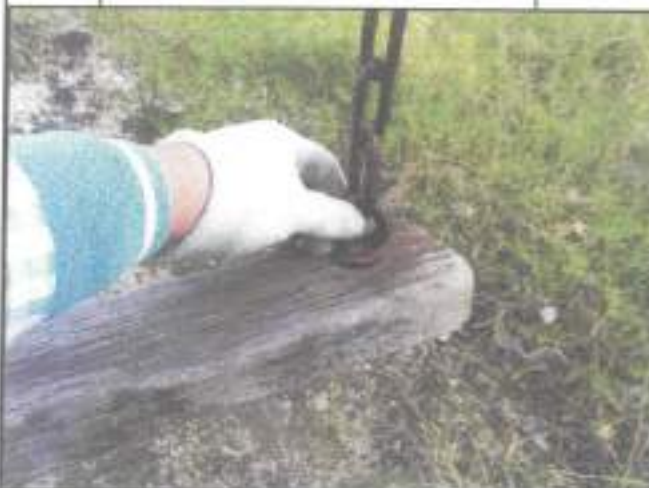
写真No.	着座部	劣化	判定
13	金具ぐらつき		C

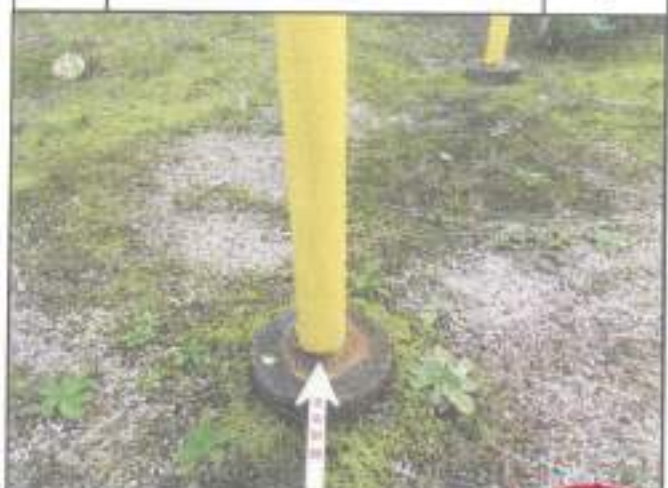
写真No.	境界柵(支柱地際部附近)	劣化	判定
14	発錆		B

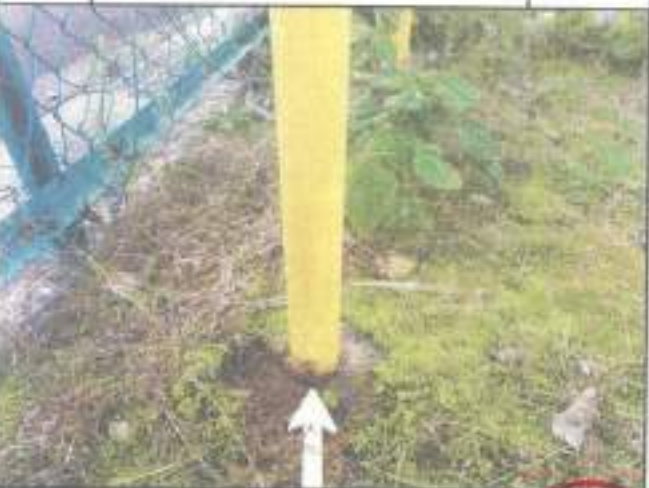
写真No.	境界柵(支柱地際部附近)	劣化	判定
15	腐食		B

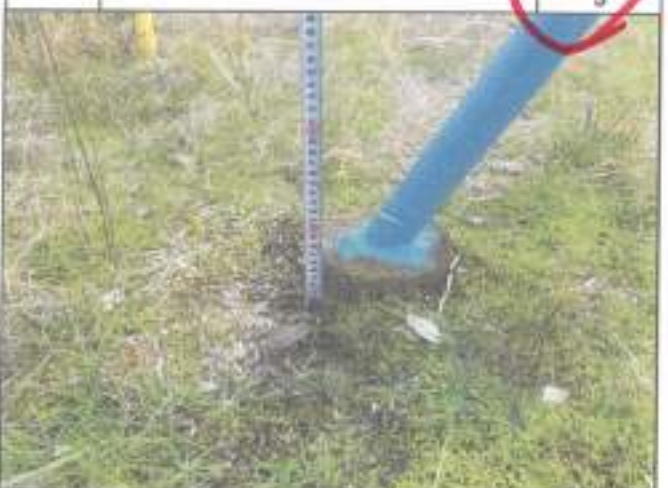
写真No.	基礎の設計	規準一般	判定
16	土被り—30mm		ハザード 3

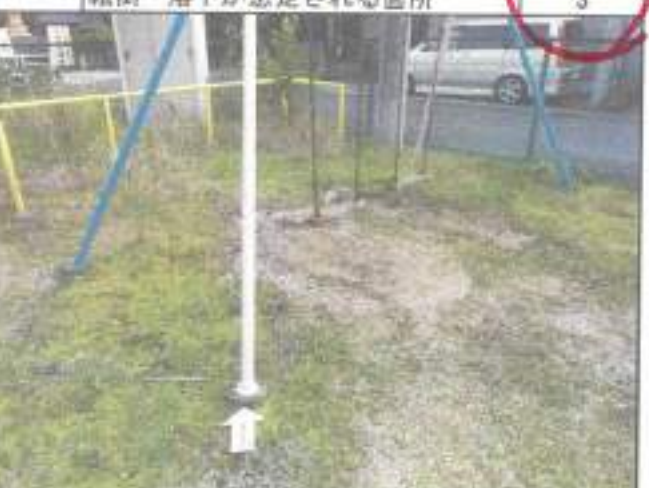
写真No.	基礎の設計	規準一般	判定
17	基礎露出 転倒・落下が想定される箇所		ハザード 3

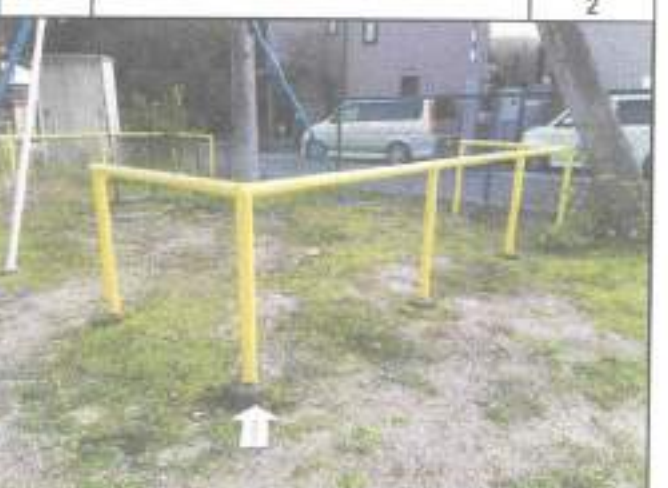
写真No.	基礎の設計	規準一般	判定
18	基礎露出		ハザード 2

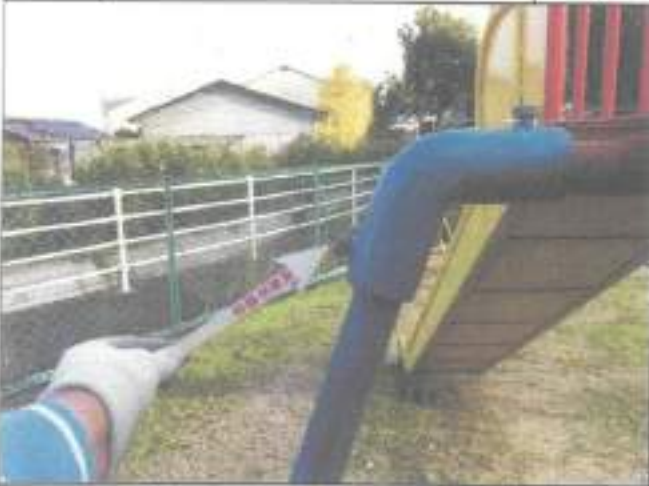
写真No.	ボルト・ナット類による衝突	規準一般	判定
13	ボルト突出部分に衝突の恐れ		ハザード 2

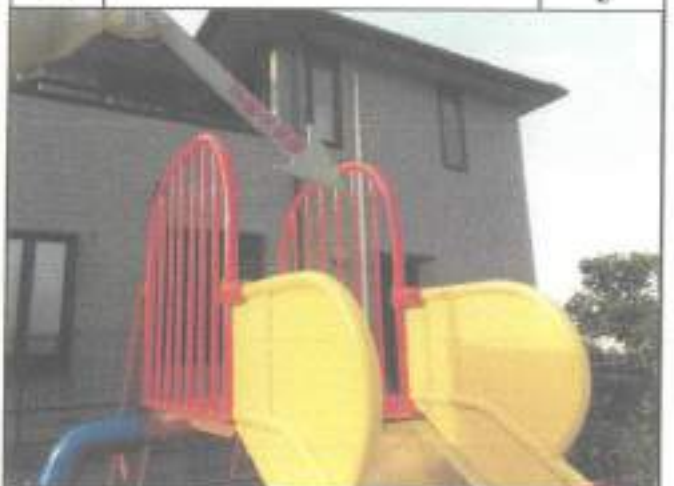
写真No.	転倒・落下	規準一般	判定
14	ガイドバー未設置		ハザード 2

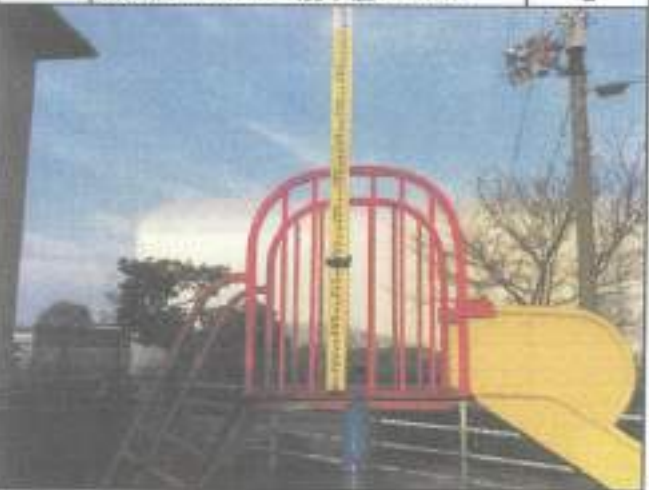
写真No.	転倒・落下	規準一般	判定
15	落下防止柵 実測値600mm<=規準値700mm		ハザード 2

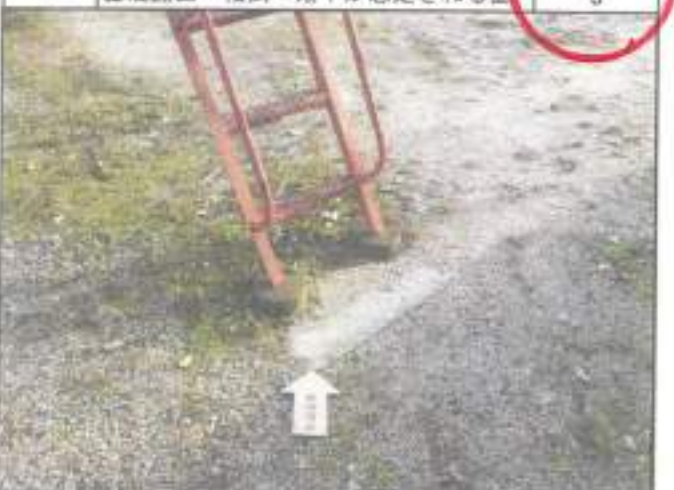
写真No.	基礎の設計	規準一般	判定
16	土被り—30mm 基礎露出 転倒・落下が想定される箇		ハザード 3

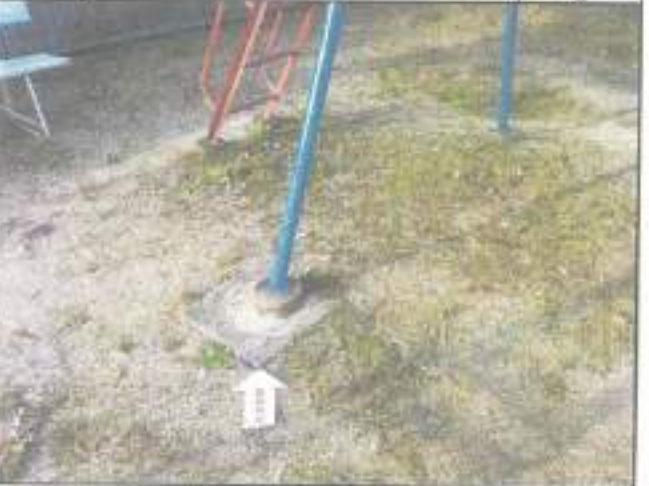
写真No.	基礎の設計	規準一般	判定
17	基礎露出		ハザード 2

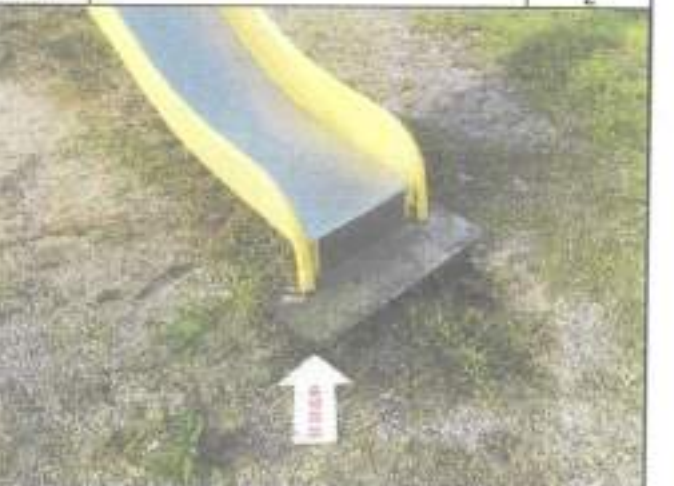
写真No.	基礎の設計	規準一般	判定
18	基礎露出		ハザード 2

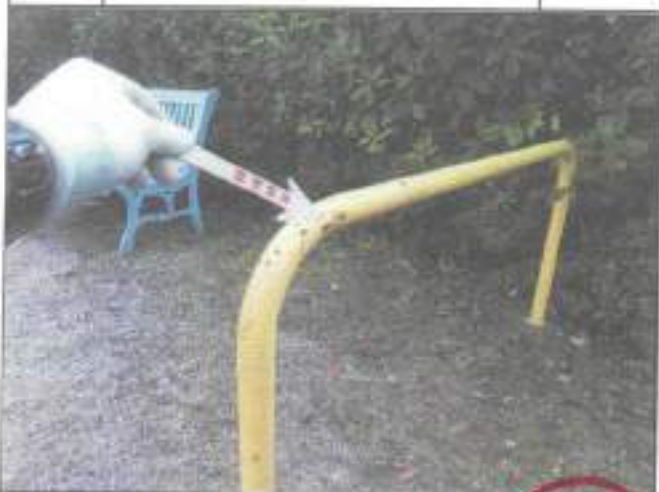
写真No.	境界柵(横架材)	劣化	判定
19	発錆		B

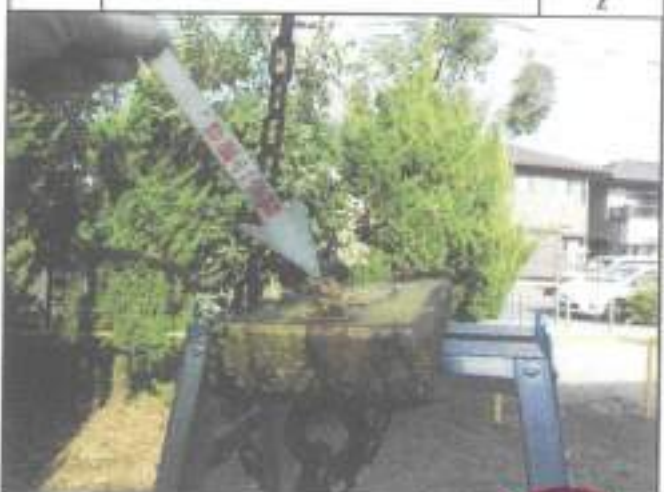
写真No.	ボルト・ナット類による衝突	標準一般	判定
20	ボルト突出部分に衝突の恐れ		ハザード 2

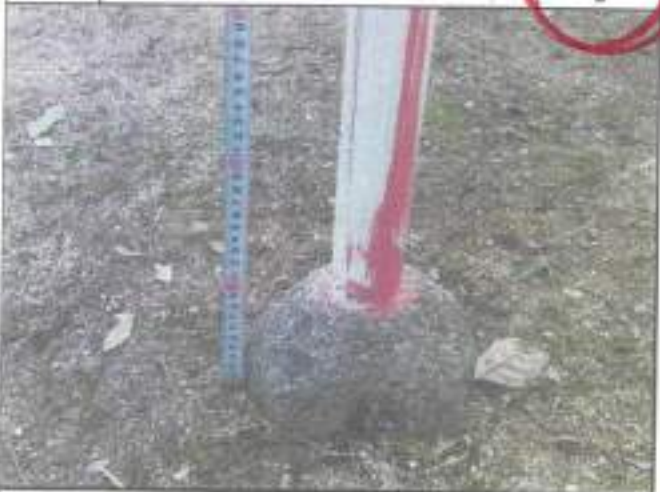
写真No.	基礎の設計	標準一般	判定
21	土被り-90mm		ハザード 3

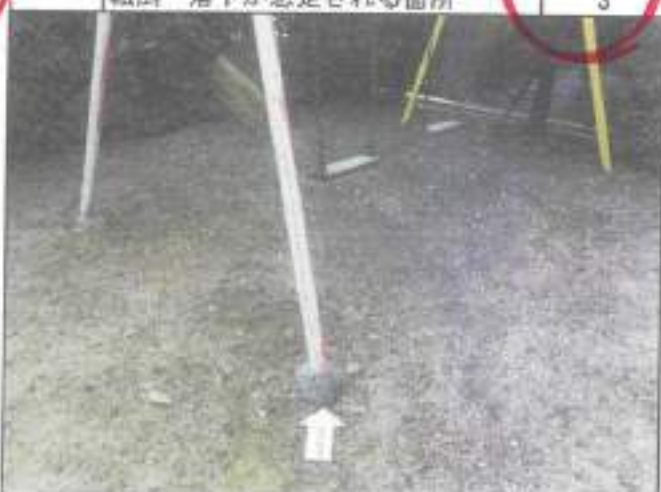
写真No.	基礎の設計	標準一般	判定
22	基礎露出 転倒・落下が想定される箇所		ハザード 3

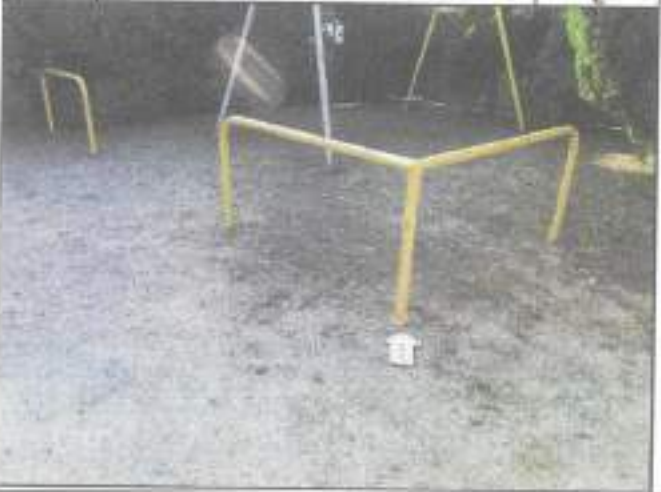
写真No.	基礎の設計	標準一般	判定
23	基礎露出		ハザード 2

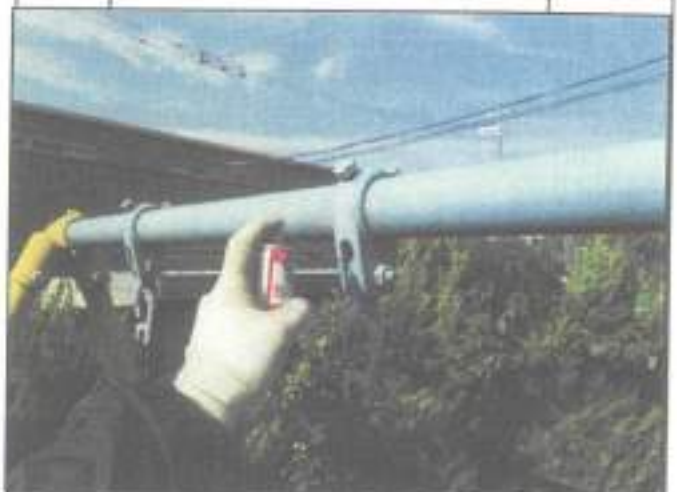
写真No.	その他作業2	標準一般	判定
24	グリス注入

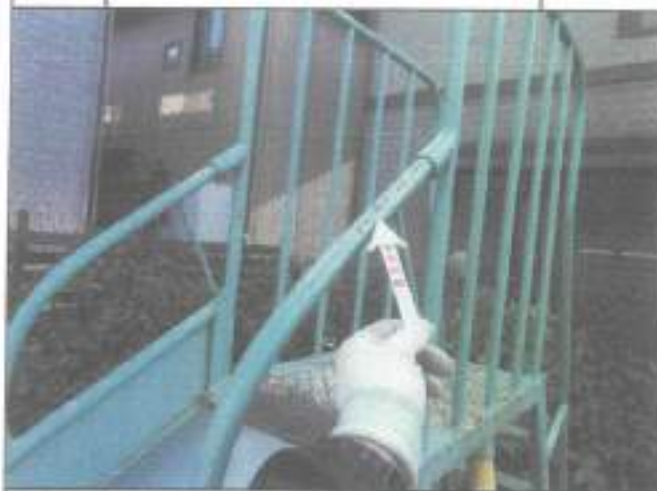
写真No.	出発部(踊り場・手すり)	劣化	判定
7	発錆		B

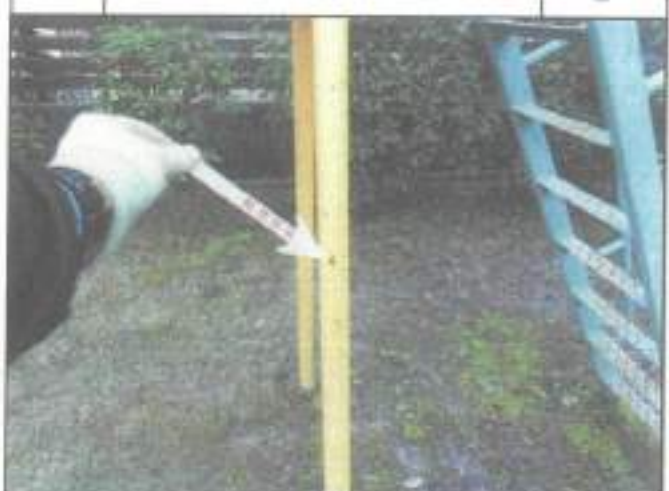
写真No.	支柱部(地際部附近以外)	劣化	判定
8	発錆		B

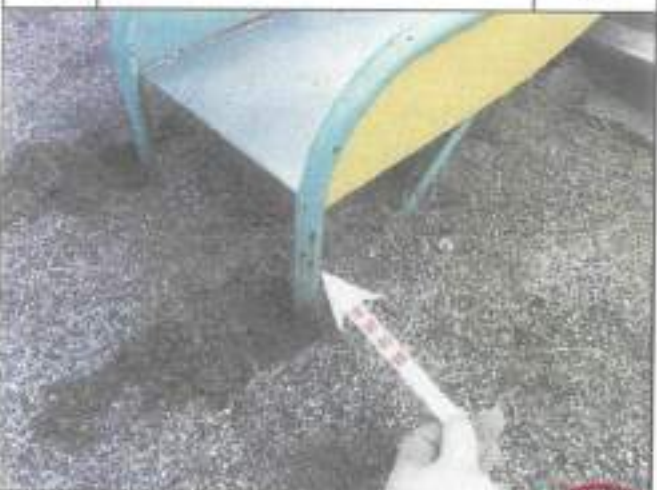
写真No.	滑降部(滑降面・側面)	劣化	判定
9	発錆		B

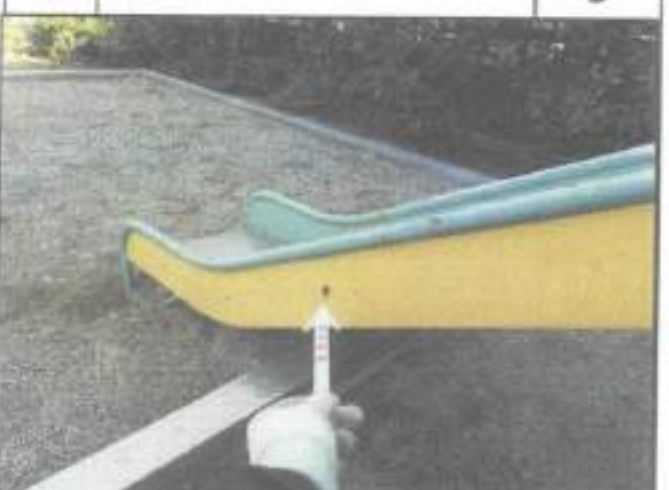
写真No.	滑降部(滑降面・側面)	劣化	判定
10	発錆		B

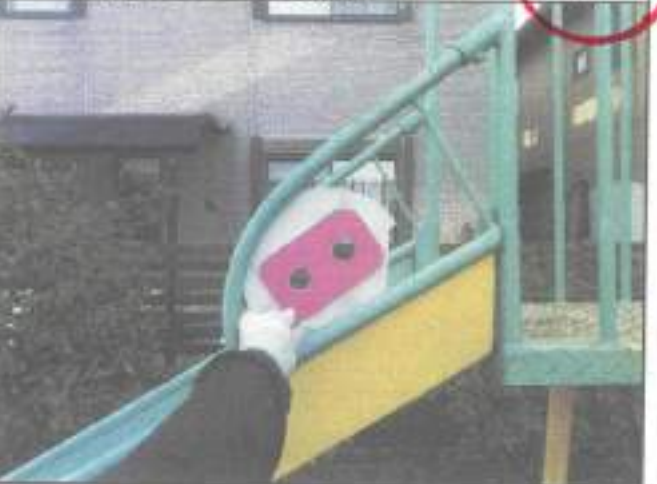
写真No.	頭部・胴体の挟み込み	規準一般	判定
11	出発部の隙間に頭部・胴体が挟み込み首のダメージの恐れ	ハザード	3

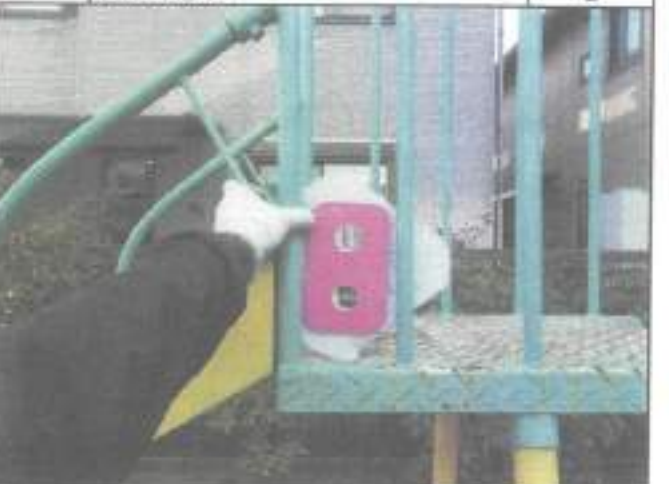
写真No.	頭部・胴体の挟み込み	規準一般	判定
12	落下防止柵隙間に頭部・胴体の挟み込みの恐れ	ハザード	2

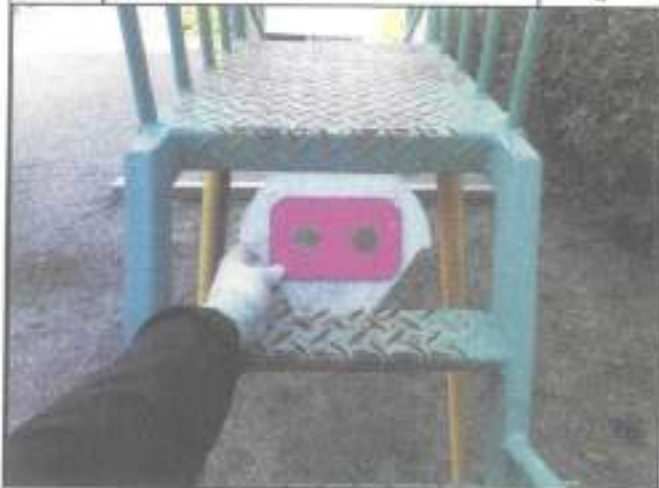
写真No.	頭部・胴体の挟み込み	規準一般	判定
13	踏み板隙間に頭部・胴体の挟み込みの恐れ		ハザード 2

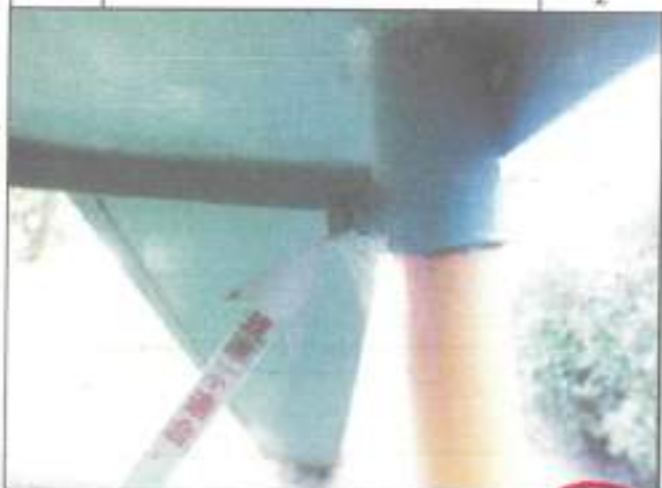
写真No.	ボルト・ナット類による衝突	規準一般	判定
14	ボルト突出部分に衝突の恐れ		ハザード 2

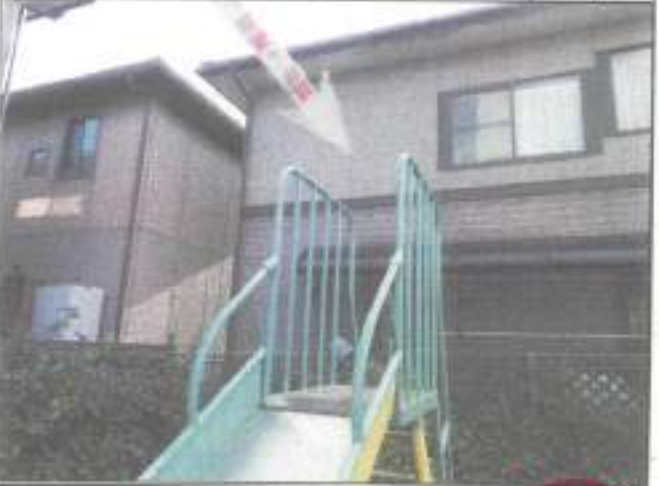
写真No.	転倒・落下	規準一般	判定
15	ガイドバー未設置		ハザード 2

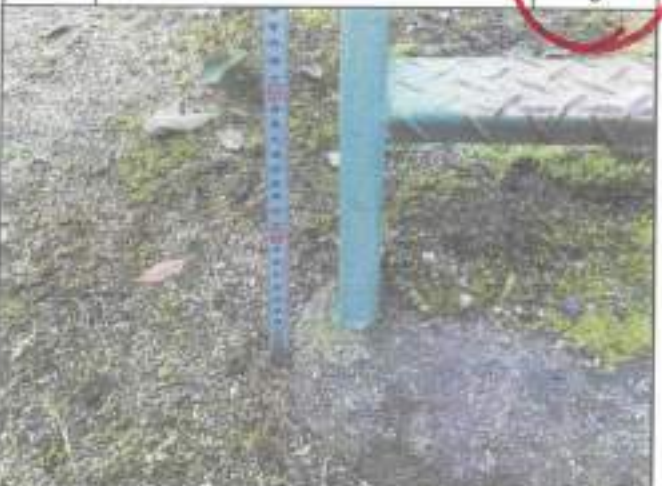
写真No.	基礎の設計	規準一般	判定
16	土被り-40mm		ハザード 3

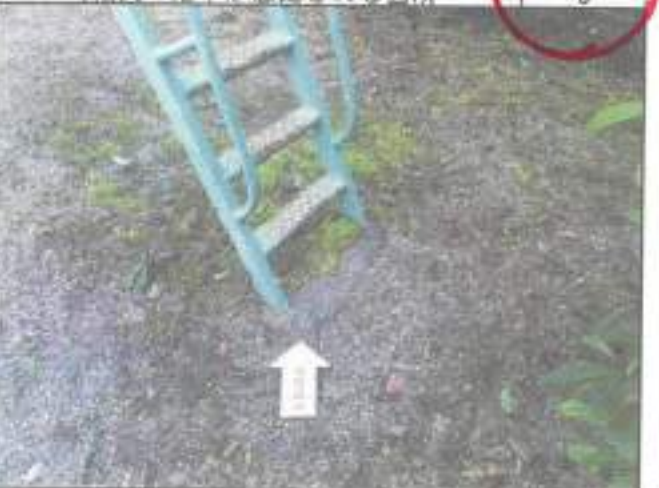
写真No.	基礎の設計	規準一般	判定
17	基礎露出 転倒・落下が想定される箇所		ハザード 3

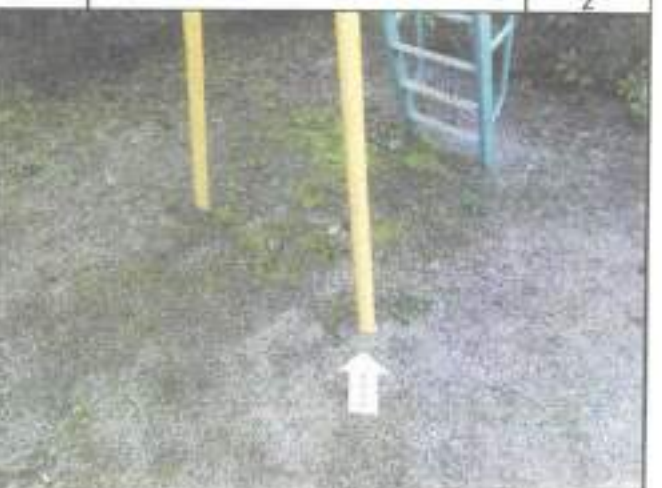
写真No.	基礎の設計	規準一般	判定
18	基礎露出		ハザード 2

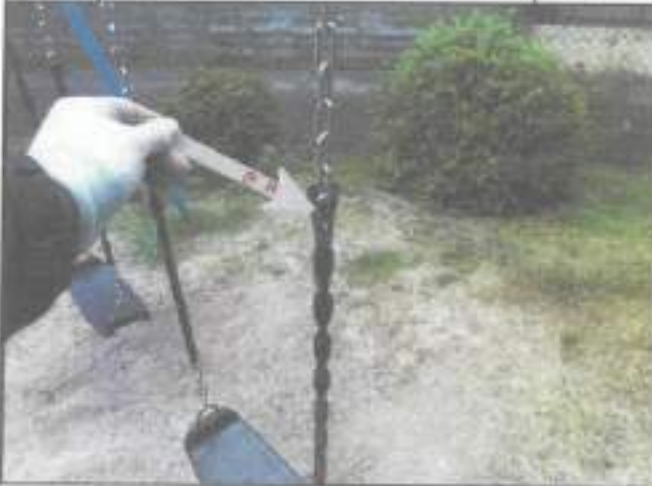
写真No.	着座部	劣化	判定
7	カバー破損		B

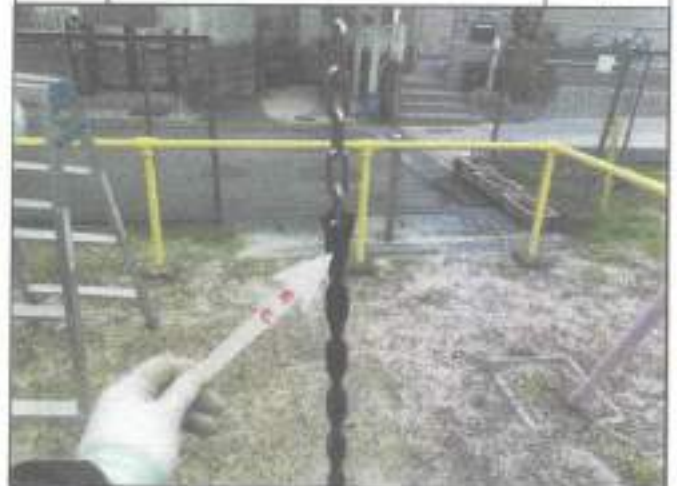
写真No.	着座部	劣化	判定
8	カバー破損		B

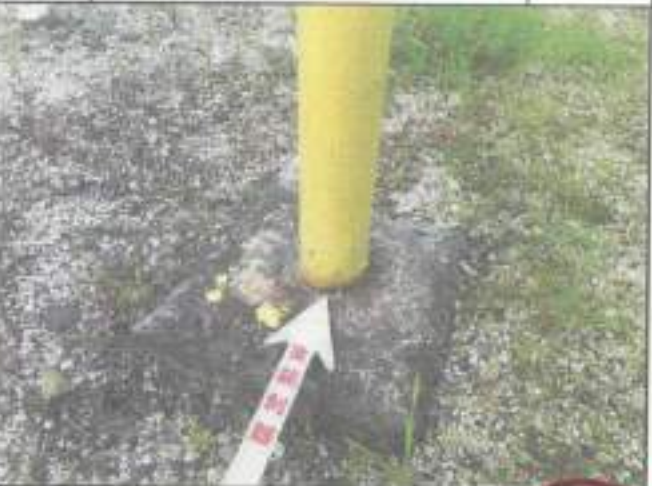
写真No.	境界柵(支柱地際部附近)	劣化	判定
9	発錆		B

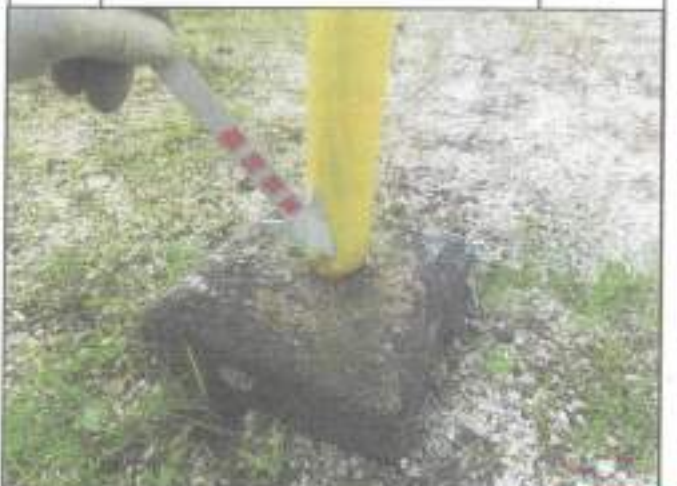
写真No.	境界柵(支柱地際部附近)	劣化	判定
10	発錆		B
