NO	公園名	遊具種	増設内容	修繕方法等	点検年度
104	水保小林住宅第6公園	2連ブランコ	基礎露出	ゴムチップ貼り付け工事	H29
104	水保小林住宅第6公園	滑り台	基礎露出	ゴムチップ貼り付け工事	H29
105	水保小林住宅第7公園	2連ブランコ	基礎露出	ゴムチップ貼り付け工事	H29
105	水保小林住宅第7公園	滑り台	基礎露出	ゴムチップ貼り付け工事	H29
106	新庄農村公園	複合遊具	基礎露出	ゴムチップ貼り付け工事	H29
108	北上東前公園	滑り台	基礎露出	ゴムチップ貼り付け工事	H29
108	北上東前公園	2連鉄棒	基礎露出	ゴムチップ貼り付け工事	H29
109	長塚公園	2連ブランコ	基礎露出	ゴムチップ貼り付け工事	H29
109	長塚公園	2連鉄棒	基礎露出	ゴムチップ貼り付け工事	H29
111	日新水保北川公園	滑り台	頭部・胴体の挟み込み	出発部鉄板溶接及び塗装工事	H29
111	日新水保北川公園	太鼓橋	基礎露出	ゴムチップ貼り付け工事	H29
113	口津田公園	滑り台	基礎露出	ゴムチップ貼り付け工事	H29
114	藤原田小林住宅	2連ブランコ	基礎露出	ゴムチップ貼り付け工事	H29
115	水保小林住宅第8公園	滑り台	頭部・胴体の挟み込み	出発部鉄板溶接及び塗装工事	H29
115	水保小林住宅第8公園	3連鉄棒	基礎露出	ゴムチップ貼り付け工事	H29
116	水保小林住宅第9公園	2連ブランコ	基礎露出	ゴムチップ貼り付け工事	H29
116	水保小林住宅第9公園	滑り台	頭部・胴体の挟み込み	出発部鉄板溶接及び塗装工事	H29
116	水保小林住宅第9公園	3連鉄棒	基礎露出	ゴムチップ貼り付け工事	H29
124	都水保北川公園	滑り台	基礎露出	ゴムチップ貼り付け工事	H29
130	灯臺公園	滑り台	基礎露出	ゴムチップ貼り付け工事	H29
131	明見の郷団地公園	2連ブランコ	基礎露出	ゴムチップ貼り付け工事	H29
131	明見の郷団地公園	滑り台	基礎露出	ゴムチップ貼り付け工事	H29
131	明見の郷団地公園	3連鉄棒	基礎露出	ゴムチップ貼り付け工事	H29

点検写真台帳

所在施設名	1	水保小林住宅第6公園	エリア	滋賀県野洲市	点検日	2017年11月13日
製品名	1	2連ブランコ		総合	ハザード	劣化
				C	3	B
						3/3ページ

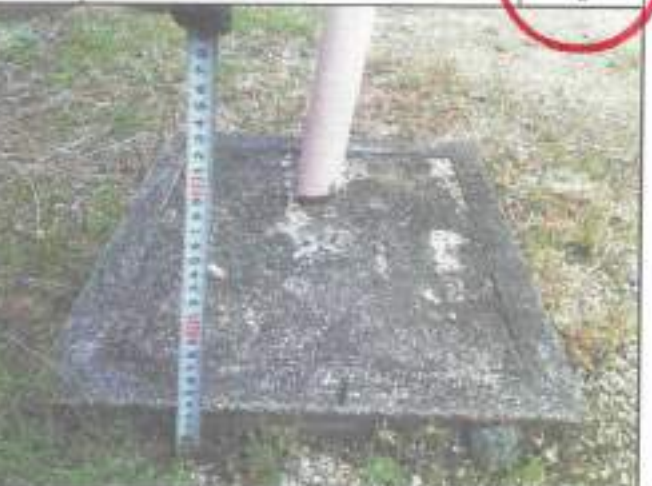
写真No.	基礎の設計	標準一般	判定
11	土被り-40mm		ハザード 3

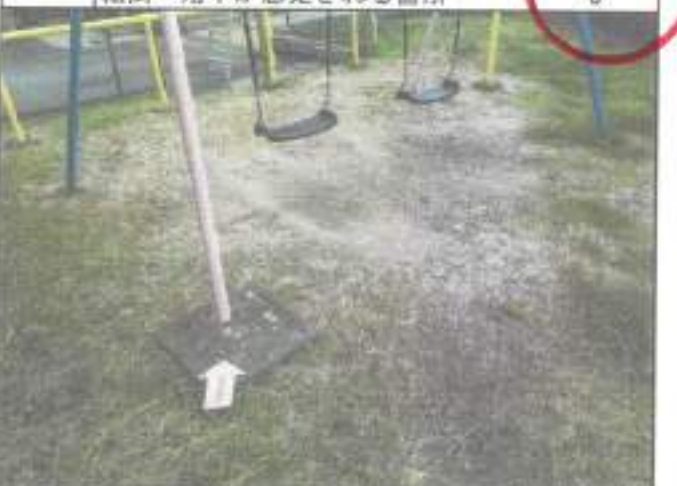
写真No.	基礎の設計	標準一般	判定
12	基礎露出 転倒・落下が想定される箇所		ハザード 3

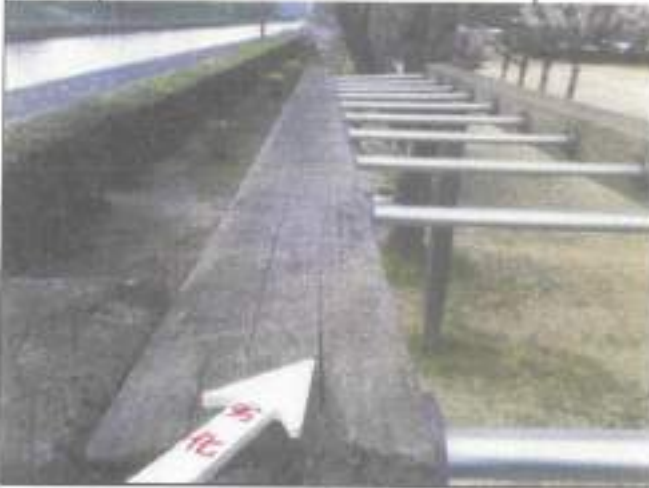
写真No.	横架材	劣化	判定
13	亀裂		B

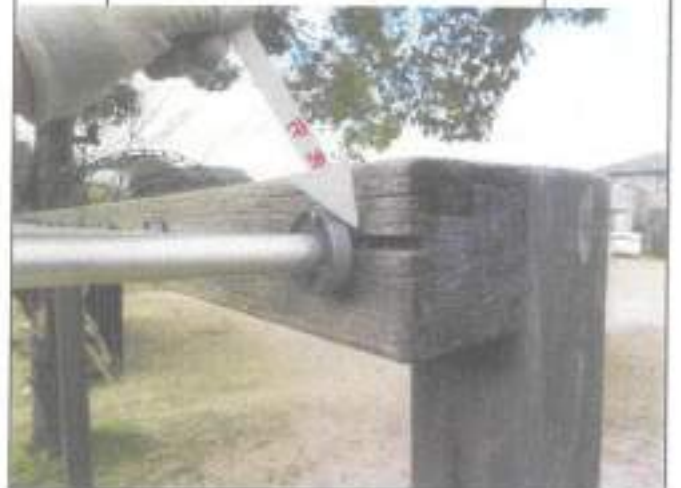
写真No.	横架材	劣化	判定
14	破損		B

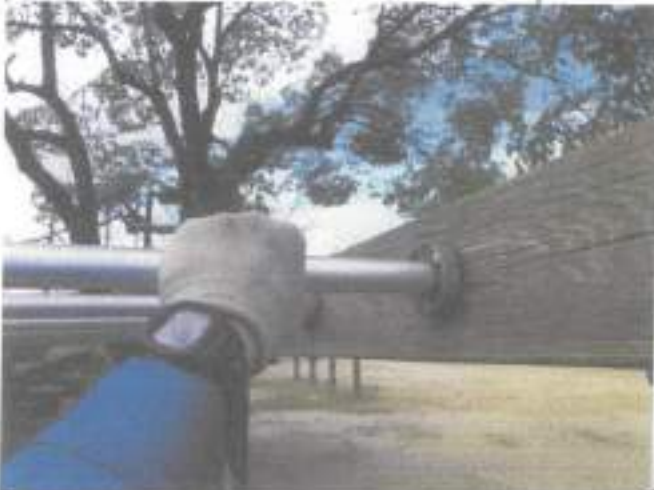
写真No.	懸垂はしご部	劣化	判定
15	ぐらつき		B

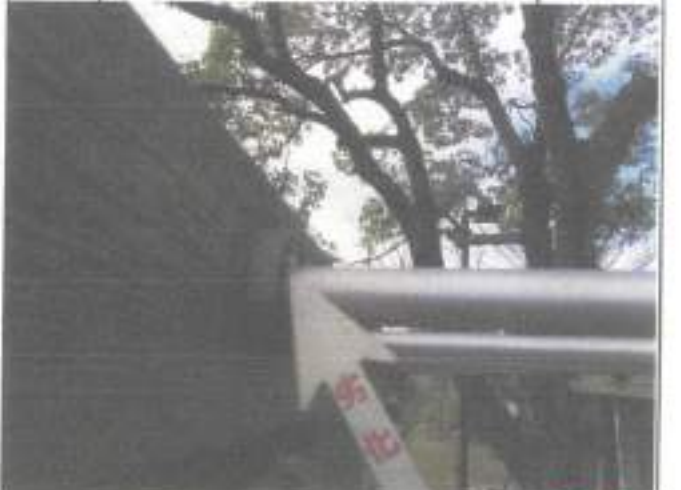
写真No.	継手金具	劣化	判定
16	接合不良		B

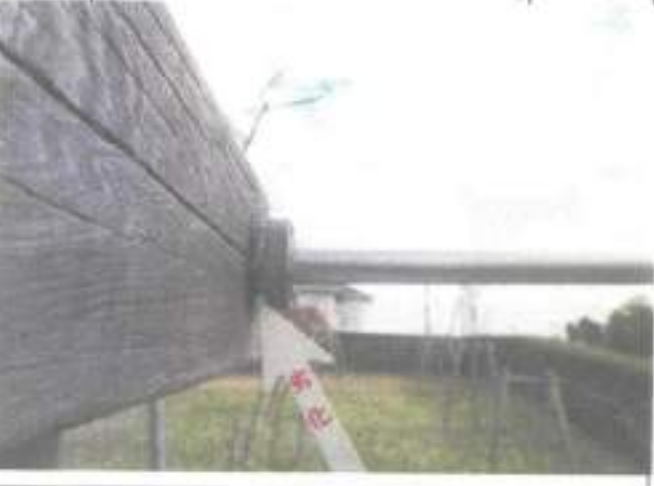
写真No.	継手金具	劣化	判定
17	接合不良		B

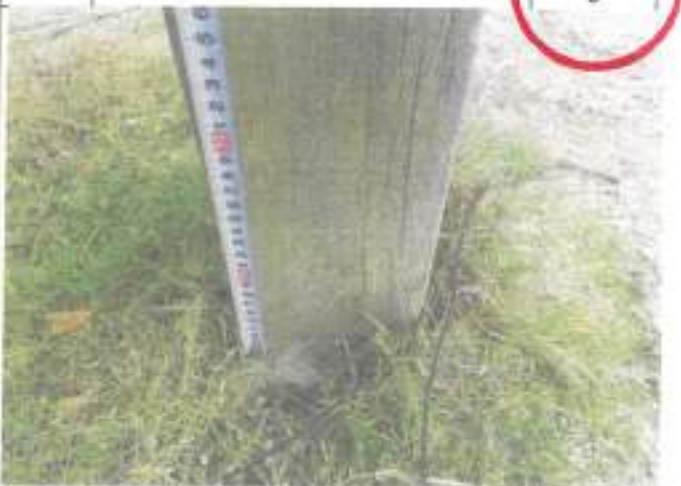
写真No.	基礎の設計	規準一般	判定
18	土被り0mm		ハザード 3

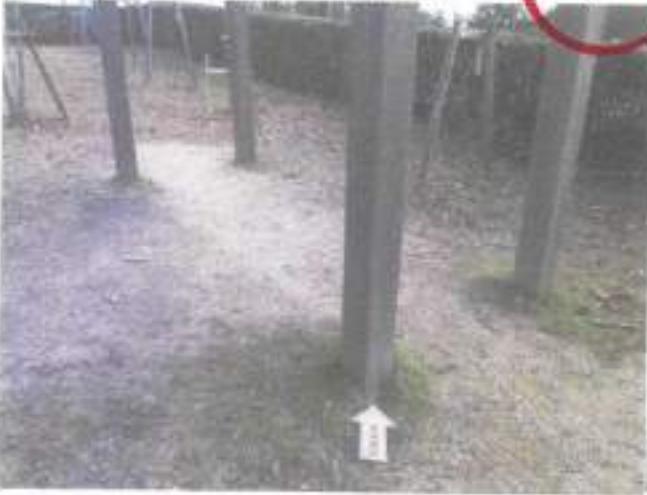
写真No.	基礎の設計	規準一般	判定	写真No.	その他作業I	判定
19	基礎露出 落下・転倒が想定される箇所		ハザード 3	20	ボルト増し締め

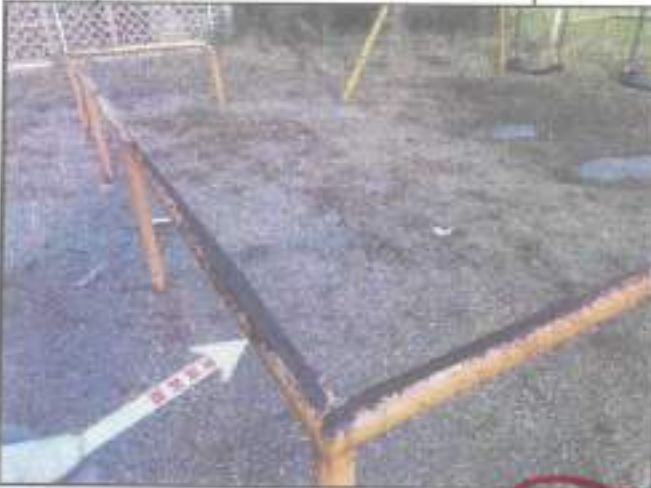
写真No.	境界柵 (構架材)	劣化	判定
19	発錆		B

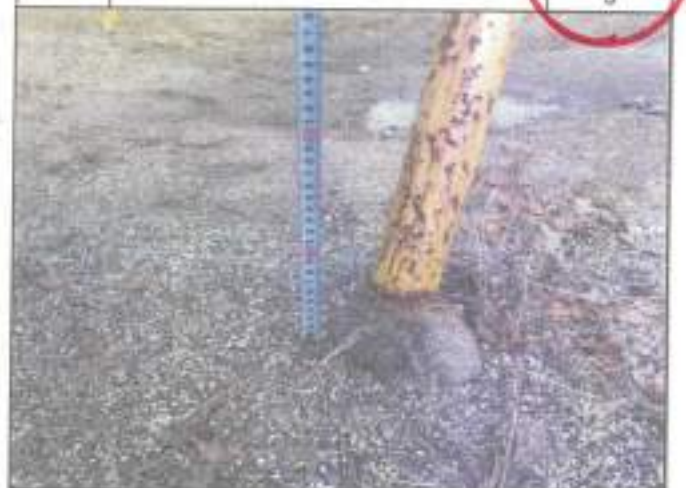
写真No.	基礎の設計	標準一般	判定
20	土被り-60mm		ハザード 3

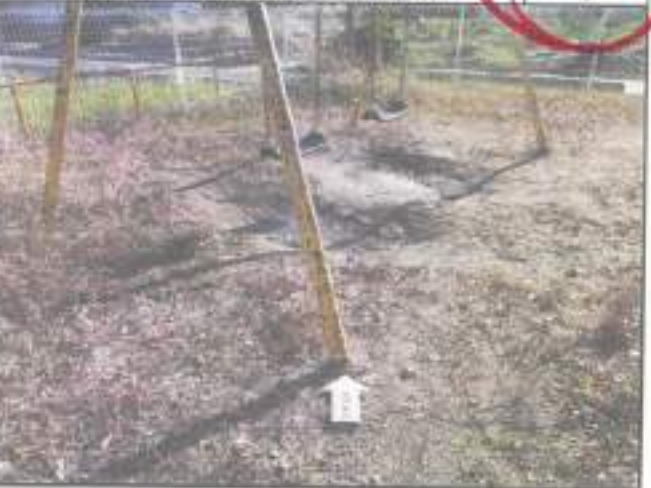
写真No.	基礎の設計	標準一般	判定
21	基礎の露出 落下・転倒が想定される箇所		ハザード 3

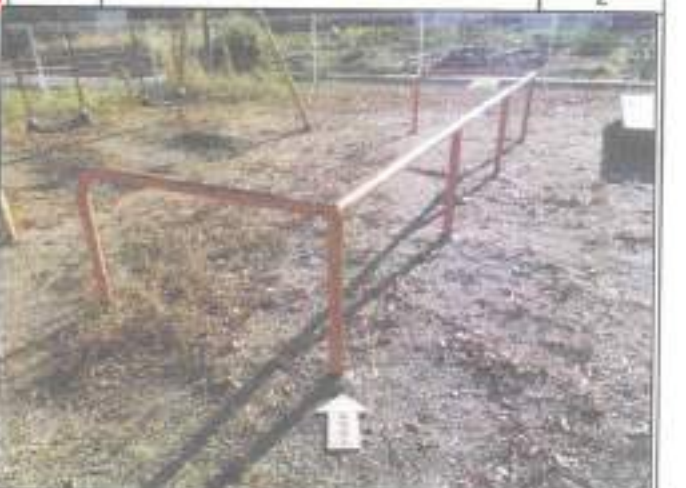
写真No.	基礎の設計	標準一般	判定
22	基礎の露出		ハザード 2

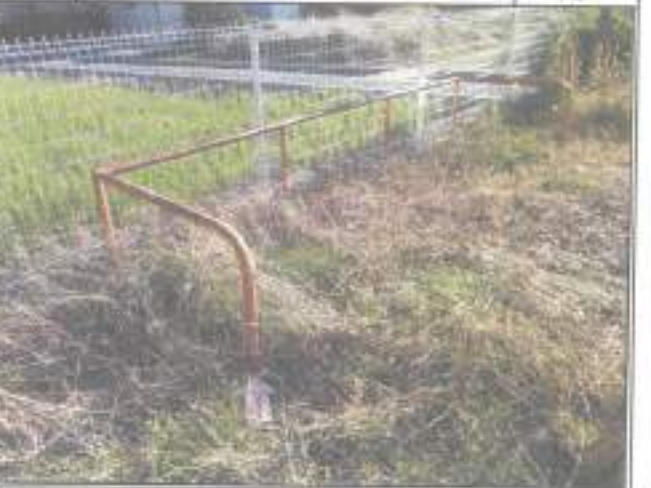
写真No.	基礎の設計	標準一般	判定
23	基礎の露出		ハザード 2

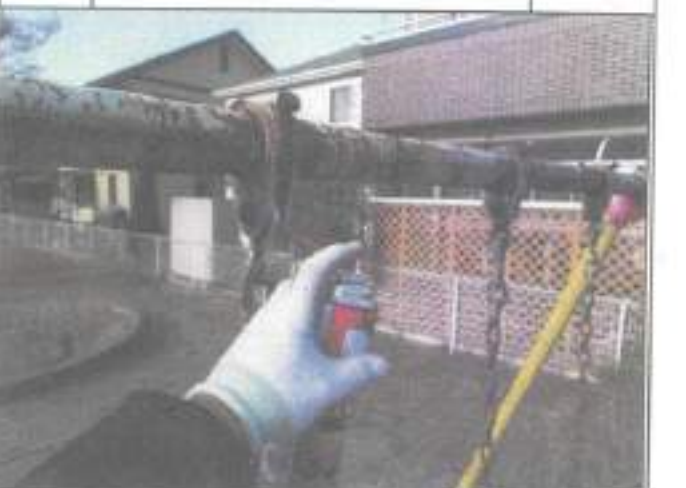
写真No.	その他作業2	判定
24	グリス注入

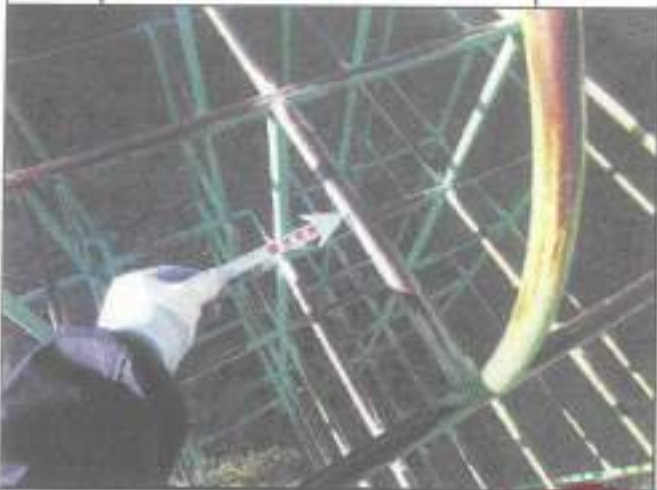
写真No.	構架材	劣化	判定
7	発錆		B

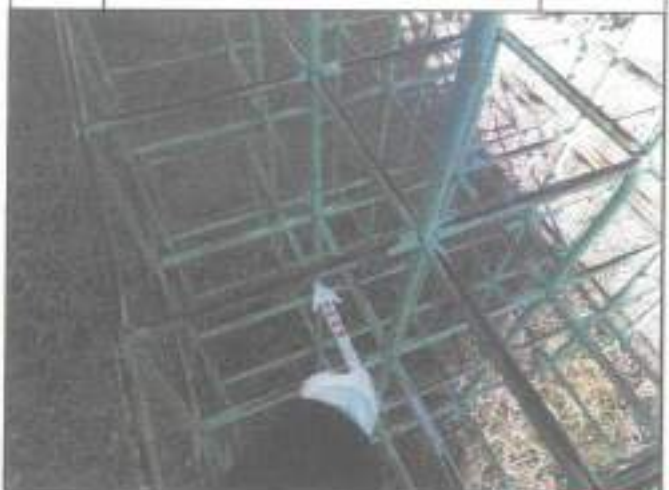
写真No.	構架材	劣化	判定
8	発錆		B

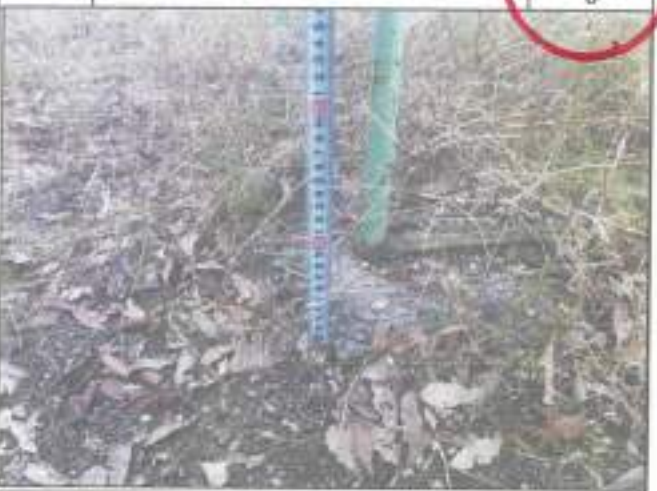
写真No.	基礎の設計	規準一般	判定
9	土被り-20mm		ハザード 3

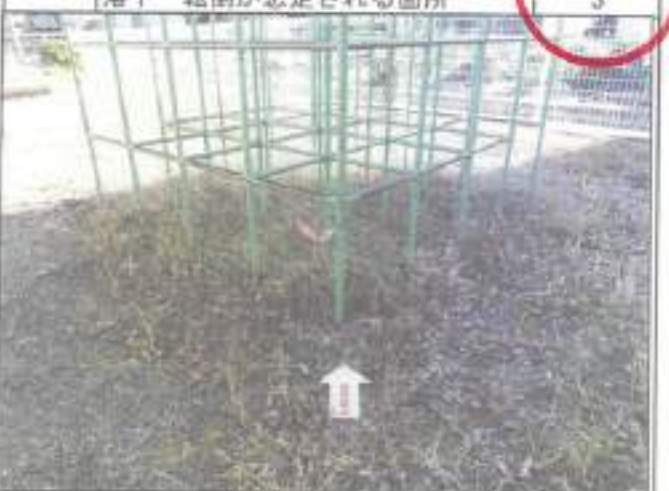
写真No.	基礎の設計	規準一般	判定
10	基礎の露出 落下・転倒が想定される箇所		ハザード 3

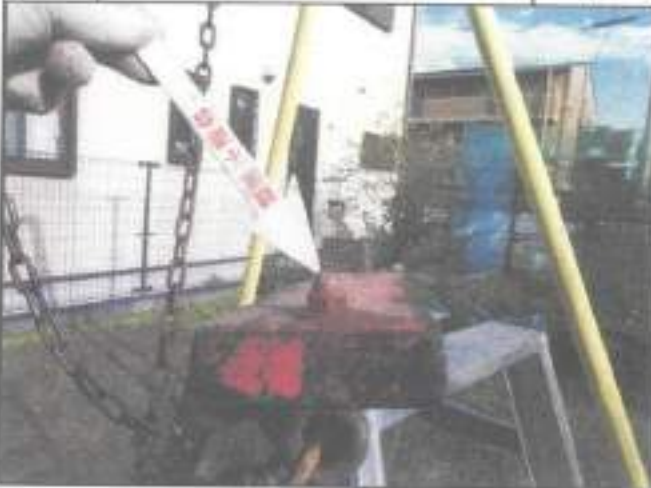
写真No.	ボルト・ナット類の衝突	規準一般	判定
19	ボルト突出部分に衝突の恐れ		ハザード 2

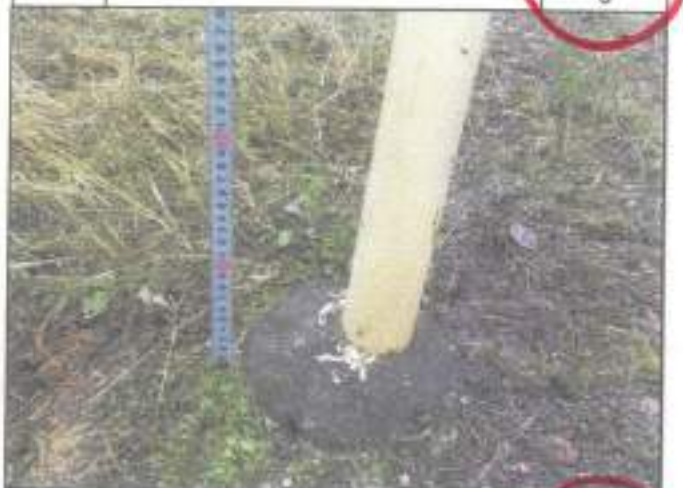
写真No.	基礎の設計	規準一般	判定
20	土被り-50mm		ハザード 3

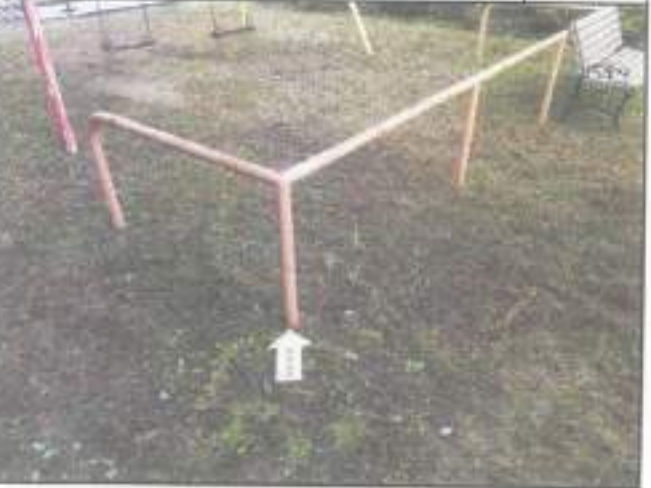
写真No.	基礎の設計	規準一般	判定
21	基礎の露出		ハザード 2

185	上岩賀公園	滑り台	頭部・胴体の挟み込み	出発部鉄板溶接及び塗装工事	H29
185	上岩賀公園	3連鉄棒	基礎露出	ゴムチップ貼り付け工事	H29
186	水保北川ダイヤモンド公園	滑り台	頭部・胴体の挟み込み	出発部鉄板溶接及び塗装工事	H29
187	大門町上大藪公園	2連ブランコ	基礎露出	ゴムチップ貼り付け工事	H29
187	大門町上大藪公園	滑り台	頭部・胴体の挟み込み	出発部鉄板溶接及び塗装工事	H29
187	大門町上大藪公園	滑り台	基礎露出	ゴムチップ貼り付け工事	H29

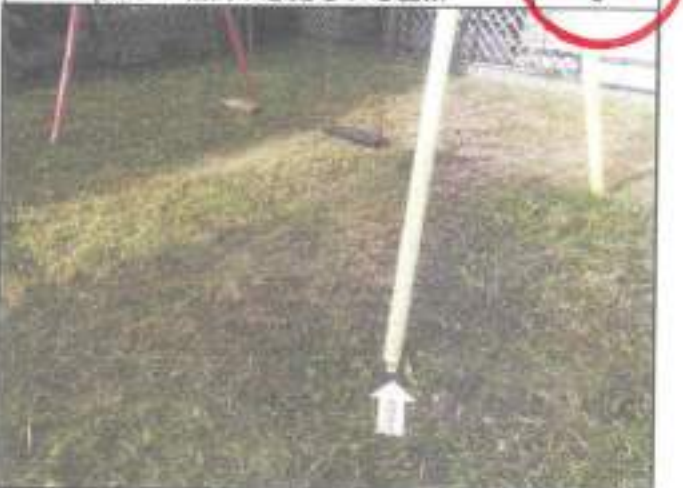
写真No.	基礎の設計	規準一般	判定
22	基礎の露出 落下・転倒が想定される箇所		ハザード 3

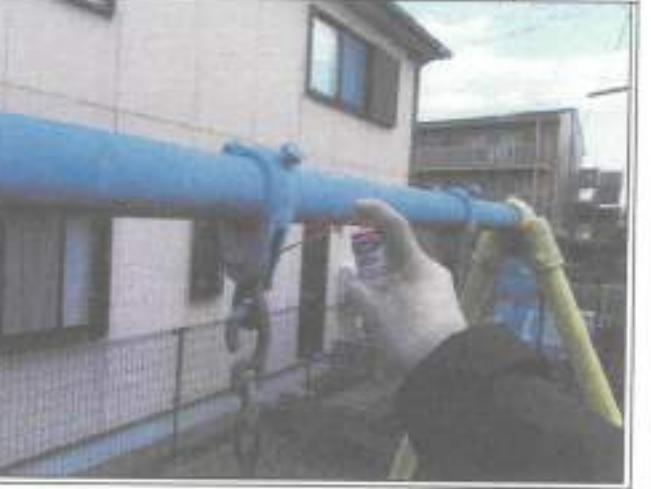
写真No.	その他作業2	規準一般	判定
23	グリス注入

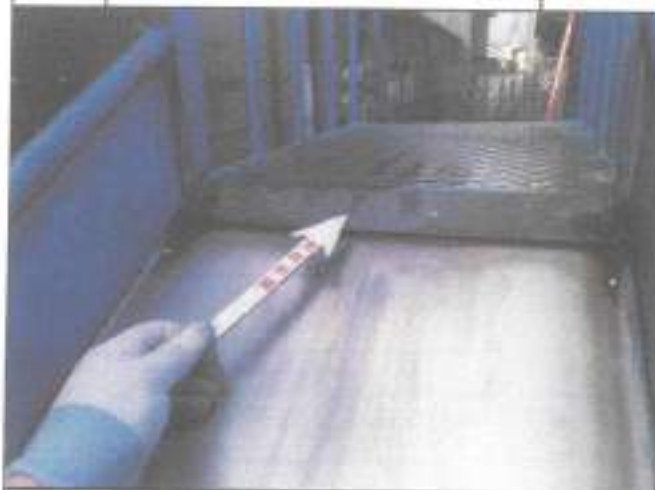
写真No.	滑降部(滑降面・側面)	劣化	判定
13	発錆		B

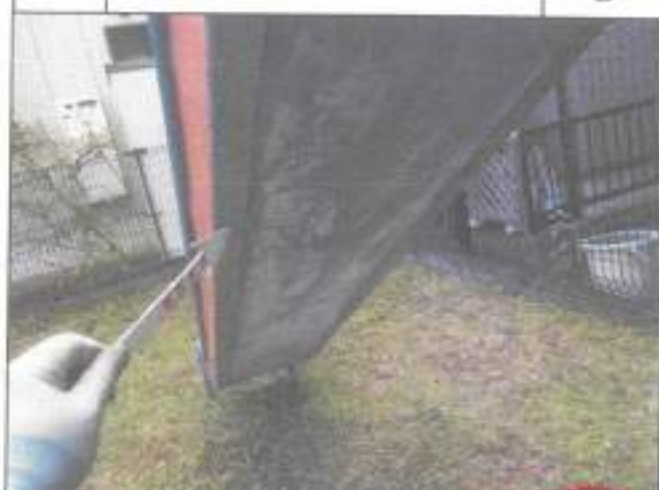
写真No.	滑降部(滑降面・側面)	劣化	判定
14	発錆		B

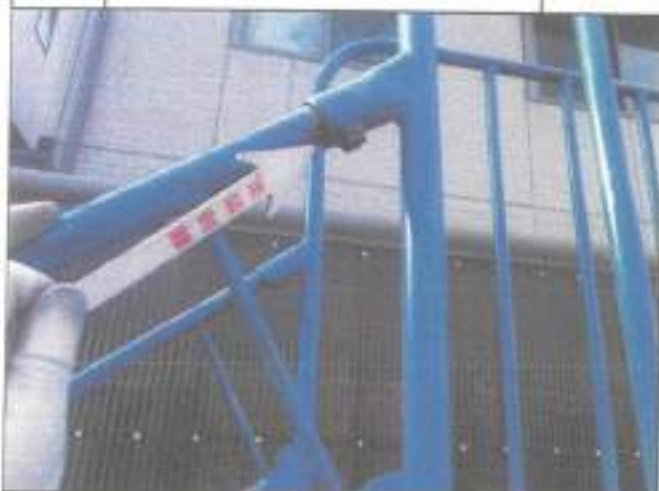
写真No.	滑降部(滑降面・側面)	劣化	判定
15	発錆		B

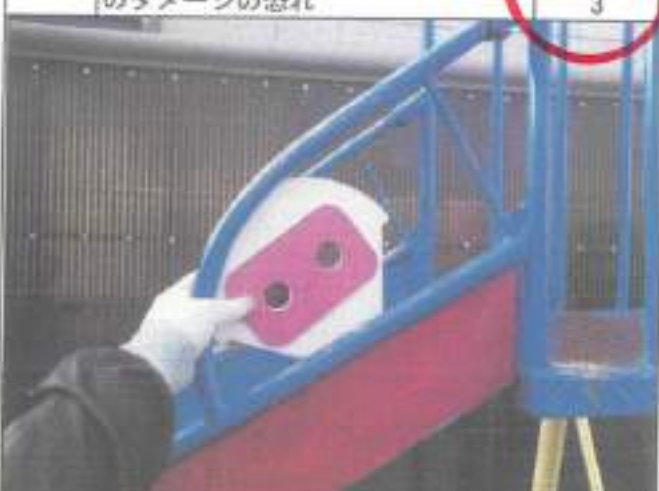
写真No.	頭部・胴体の挟み込み	劣化	判定
16	出発部に頭部・胴体の挟み込み・首のダメージの恐れ		ハザード 3

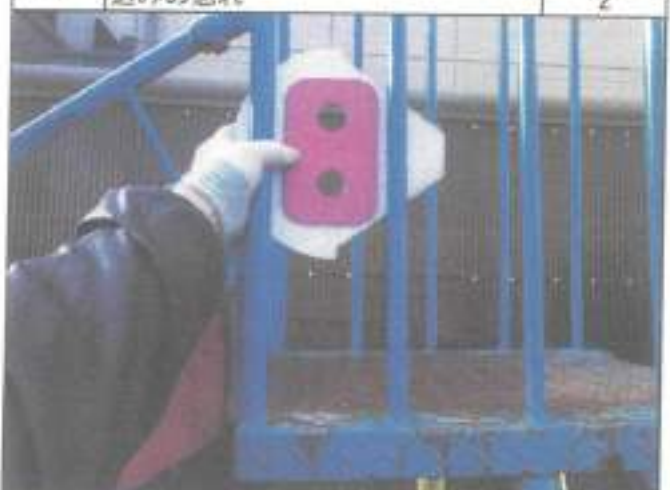
写真No.	頭部・胴体の挟み込み	規準一般	判定
17	落下防止柵隙間に頭部・胴体の挟み込みの恐れ		ハザード 2

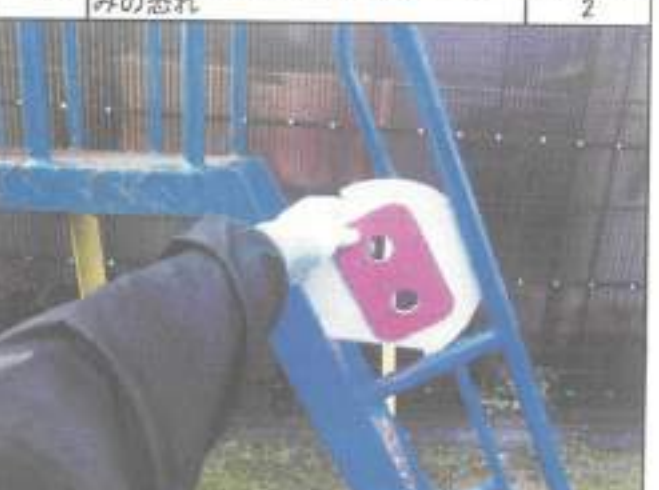
写真No.	頭部・胴体の挟み込み	規準一般	判定
18	手すりの隙間に頭部・胴体の挟み込みの恐れ		ハザード 2

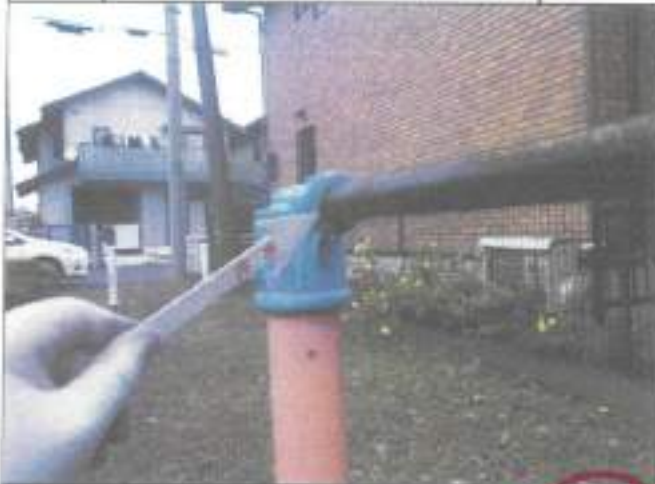
写真No.	継手金具	劣化	判定
7	腐食		B

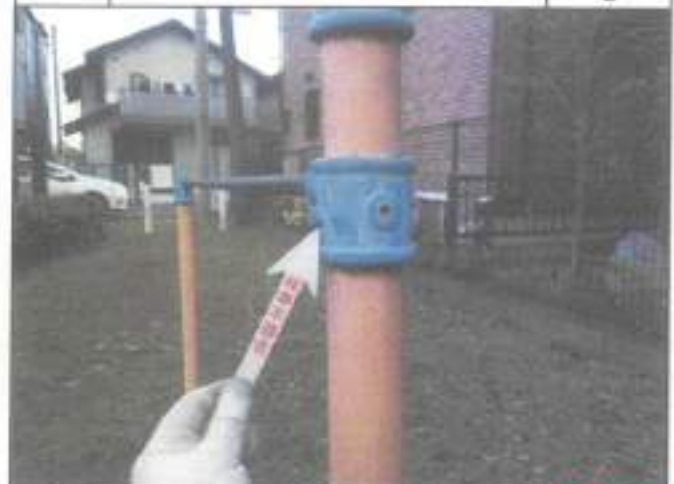
写真No.	ボルト・ナット類の衝突	標準一般	判定
8	ボルト突出部分に衝突の恐れ		ハザード 2

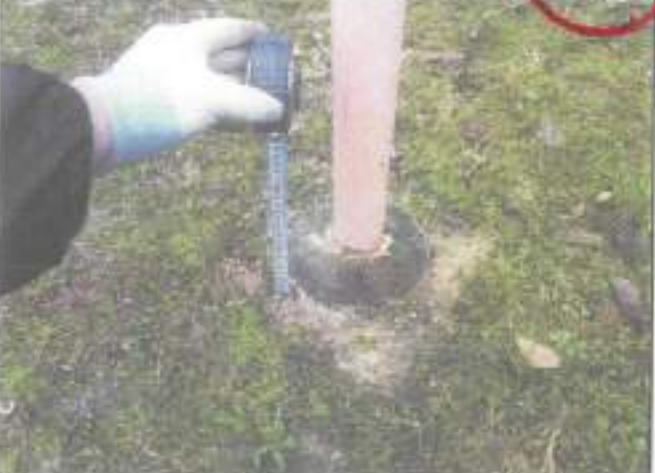
写真No.	基礎の設計	標準一般	判定
9	土盛り-50mm		ハザード 3

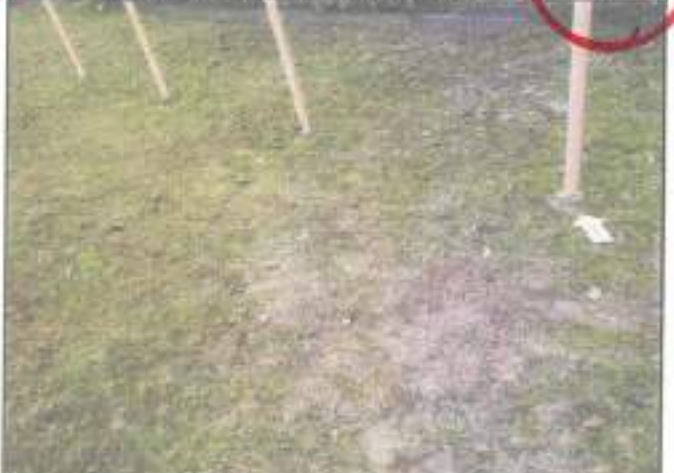
写真No.	基礎の設計	標準一般	判定
10	基礎の露出 落下・転倒が想定される箇所		ハザード 3

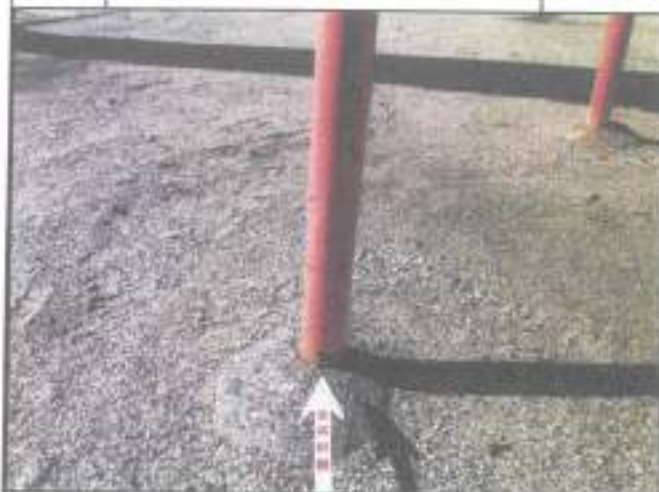
写真No.	支柱部(地際部附近)	劣化	判定
13	発錆		B

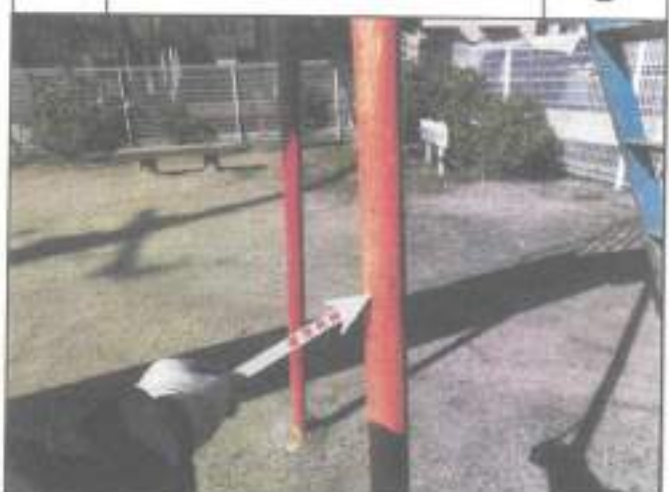
写真No.	支柱部(地際部附近以外)	劣化	判定
14	発錆		B

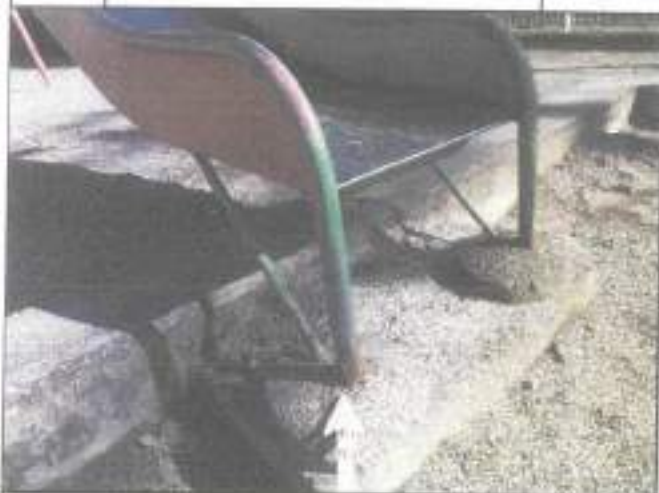
写真No.	滑降部(地際部附近)	劣化	判定
15	腐食		B

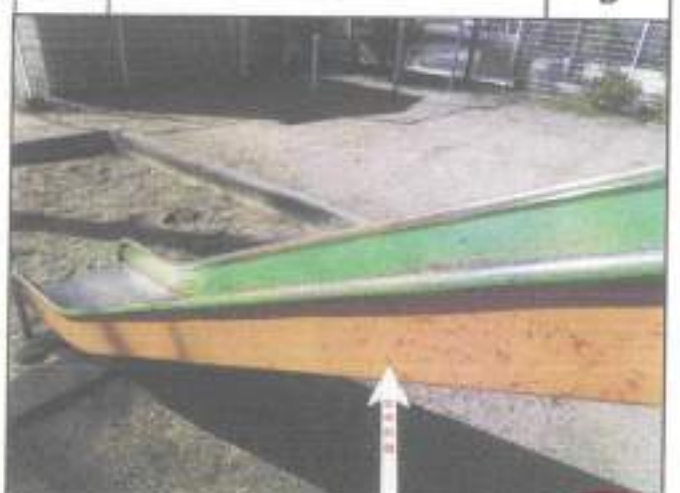
写真No.	滑降部(滑降面・側面)	劣化	判定
16	発錆		B

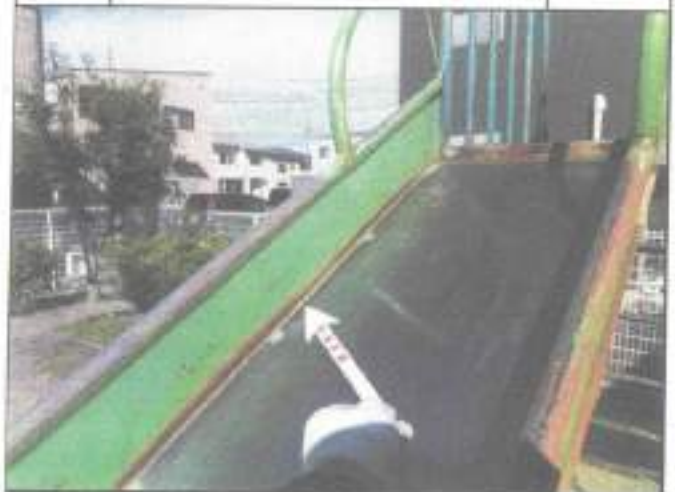
写真No.	滑降部(滑降面・側面)	劣化	判定
17	発錆		B

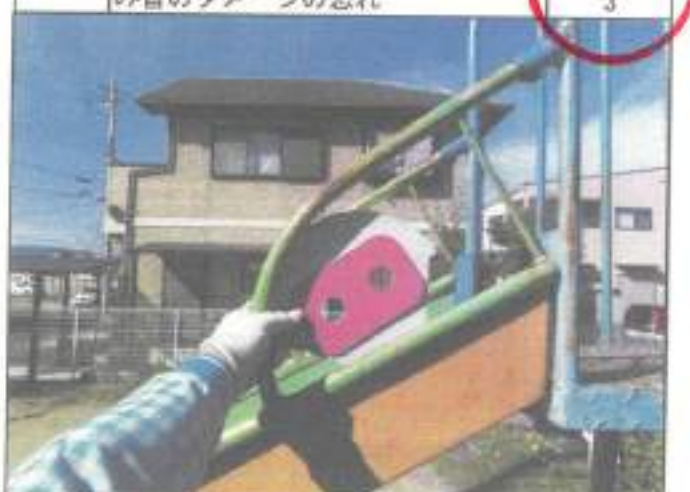
写真No.	頭部・胴体の挟み込み	規準一般	判定
18	出発部の隙間に頭部・胴体が挟み込み首のダメージの恐れ		ハザード 3

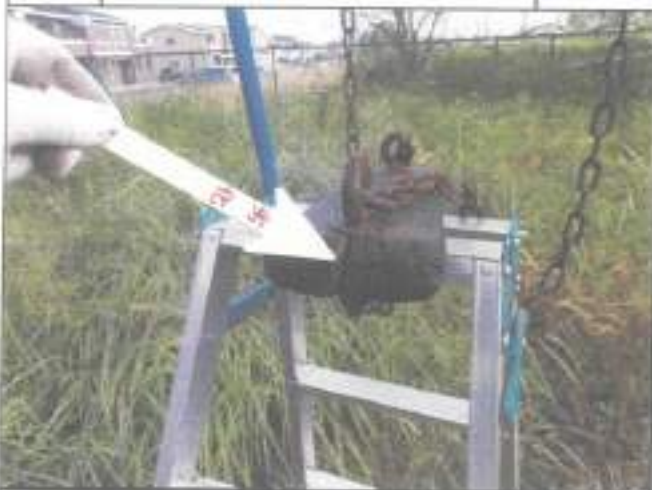
写真No.	着座部	劣化	判定
13	破損		B

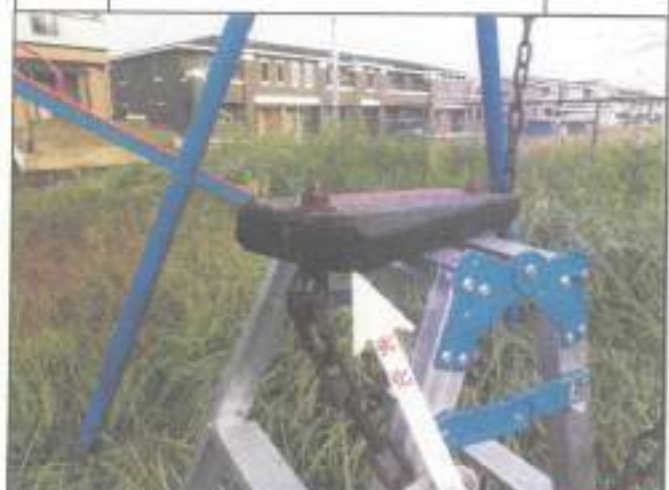
写真No.	着座部	劣化	判定
14	破損		B

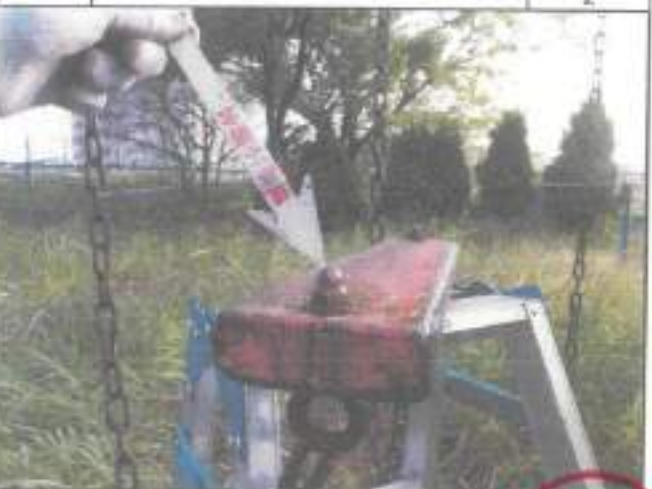
写真No.	ボルト・ナット類の衝突	規準一般	判定
15	ボルト突出部分に衝突の恐れ		ハザード 2

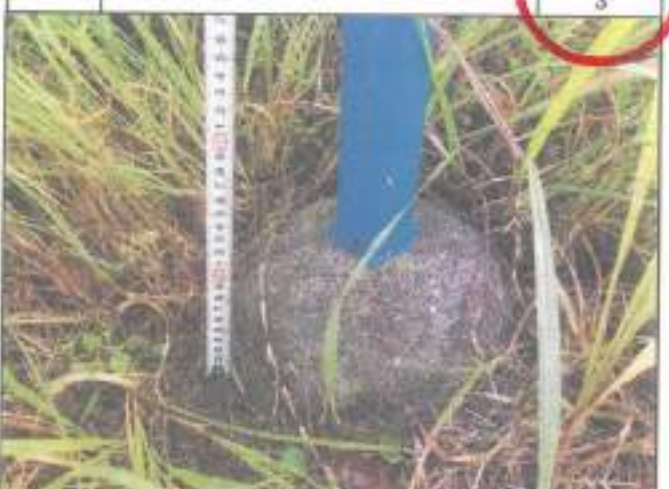
写真No.	基礎の設計	規準一般	判定
16	土被り-120mm		ハザード 3

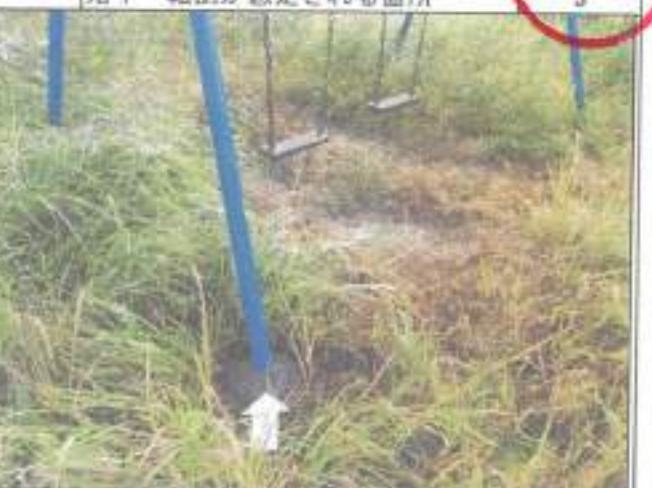
写真No.	基礎の設計	規準一般	判定
17	基礎の露出 落下・転倒が想定される箇所		ハザード 3

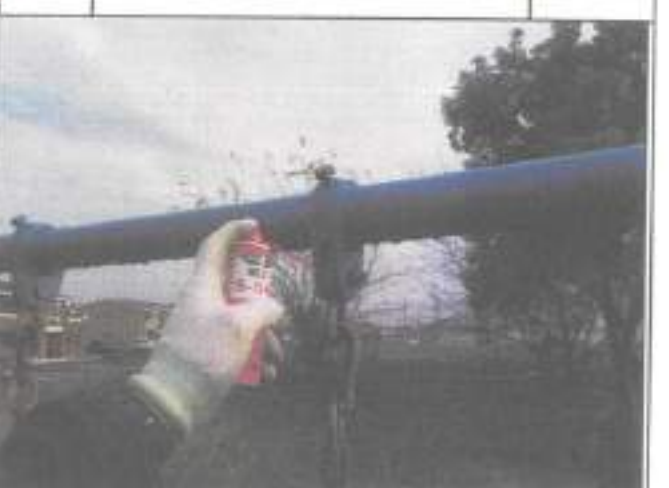
写真No.	その他作業2	判定
18	グリス注入

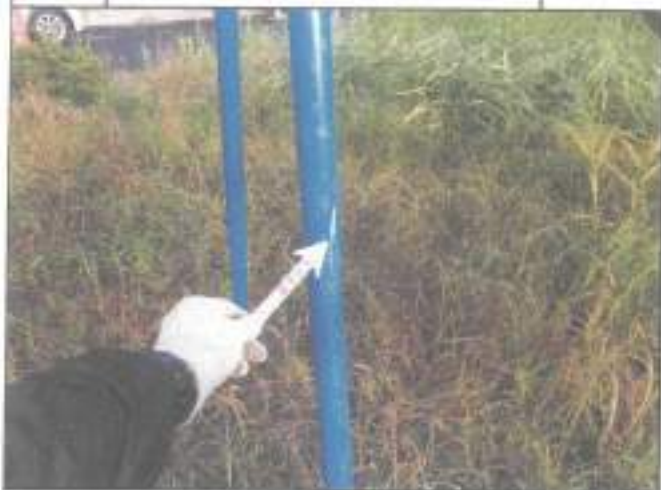
写真No.	支柱部(地際部附近以外)	劣化	判定
7	塗装剥離		B

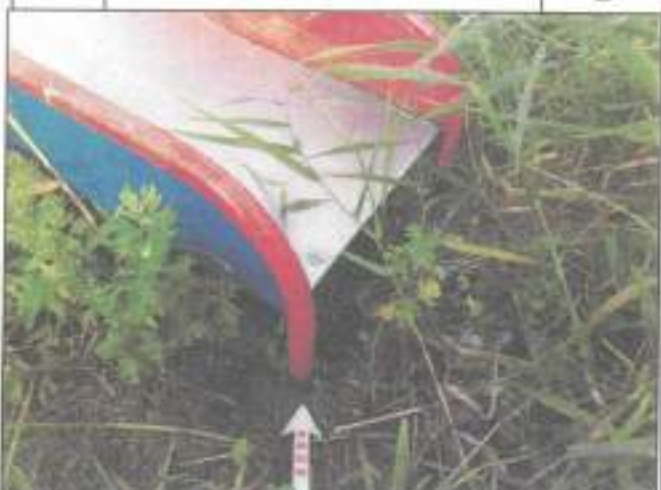
写真No.	滑降部(地際部附近)	劣化	判定
8	発錆		B

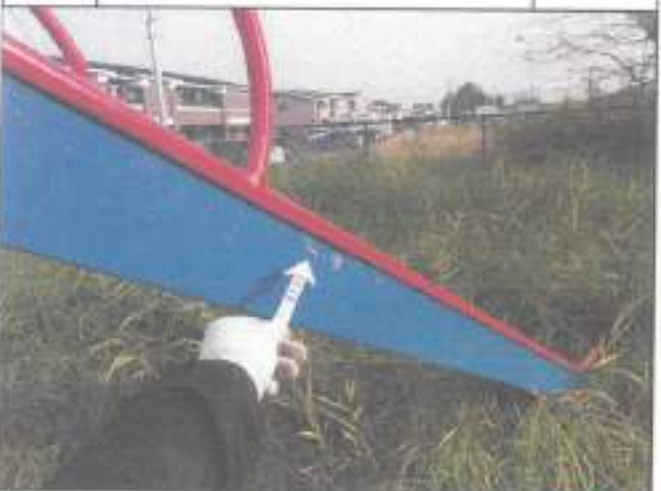
写真No.	滑降部(滑降面・側面)	劣化	判定
9	発錆		B

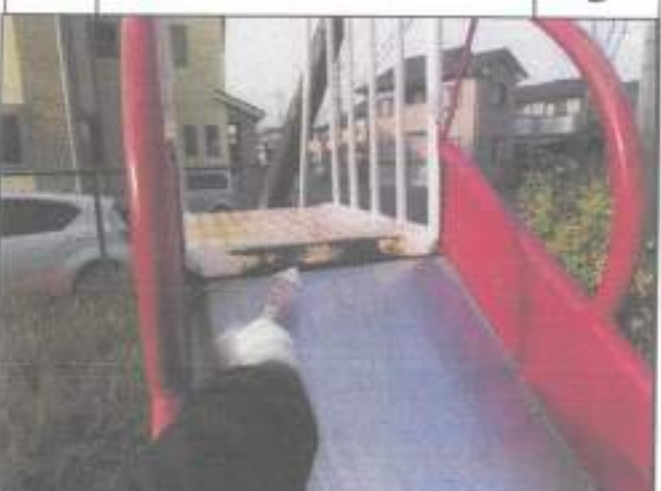
写真No.	滑降部(滑降面・側面)	劣化	判定
10	発錆		B

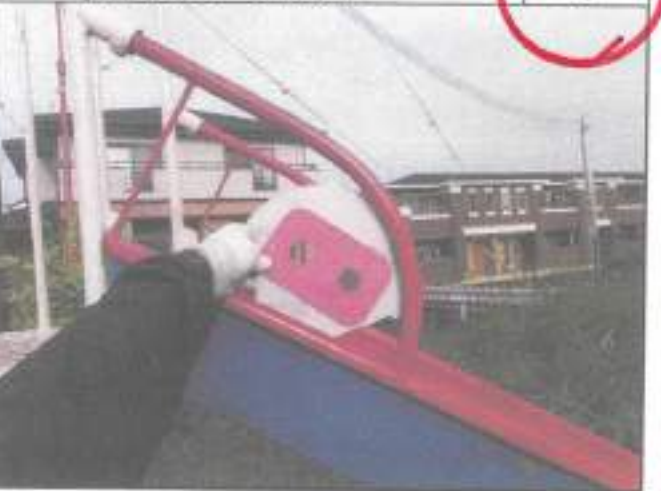
写真No.	頭部・胴体の挟み込み	規準一般	判定
11	出発部の隙間に頭部・胴体が挟み込み首のダメージの恐れ		ハザード 3

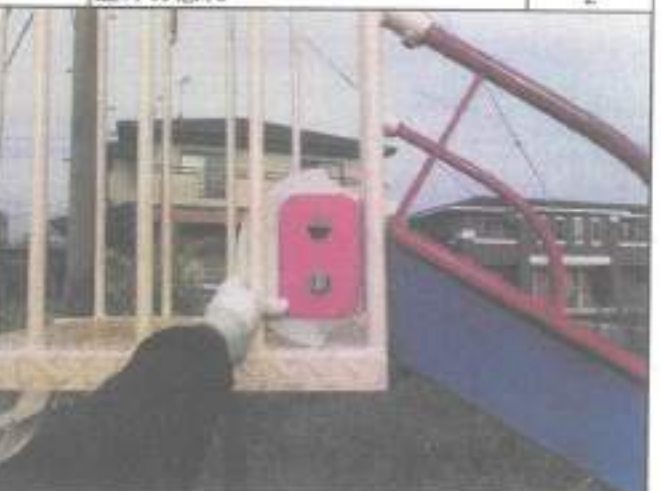
写真No.	頭部・胴体の挟み込み	規準一般	判定
12	落下防止柵隙間に頭部・胴体の挟み込みの恐れ		ハザード 2

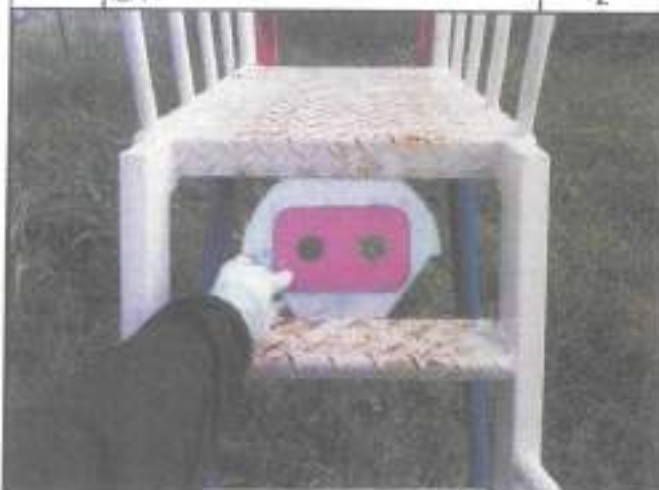
写真No.	頭部・胴体の挟み込み	規準一般	判定
13	踏板隙間に頭部・胴体の挟み込みの恐れ		ハザード 2

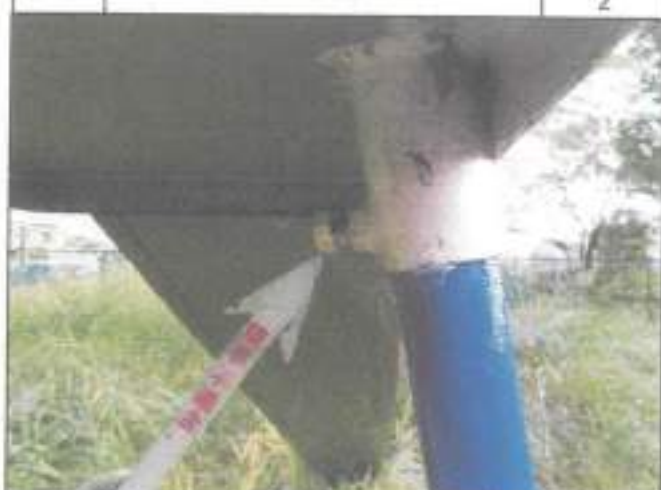
写真No.	ボルト・ナット類による衝突	規準一般	判定
14	ボルト突出部分に衝突の恐れ		ハザード 2

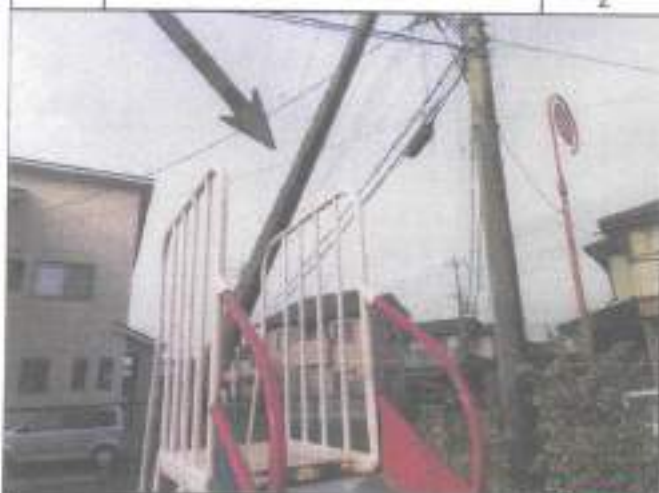
写真No.	転倒・落下	規準一般	判定
15	ガイドバー未設置		ハザード 2

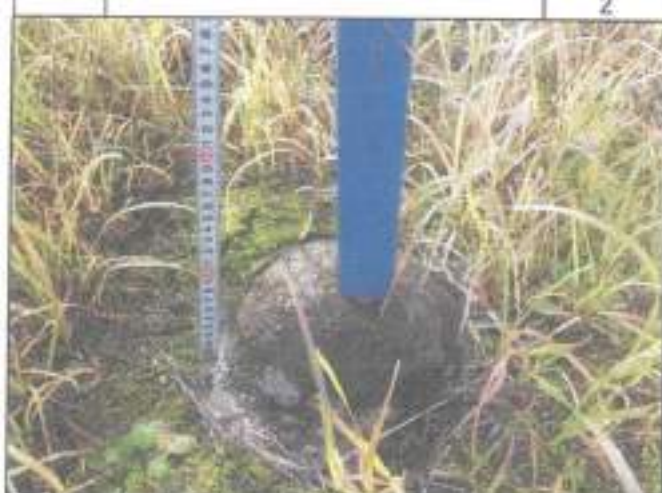
写真No.	基礎の設計	規準一般	判定
16	土被り-90mm		ハザード 2

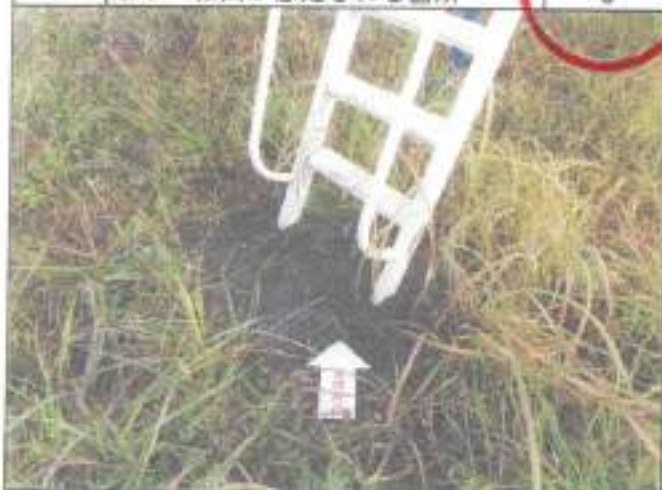
写真No.	基礎の設計	規準一般	判定
17	基礎露出 落下・転倒が想定される箇所		ハザード 3

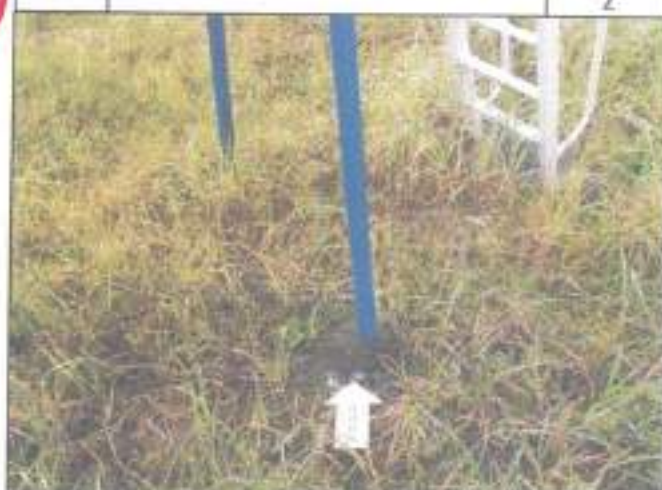
写真No.	基礎の設計	規準一般	判定
18	基礎露出		ハザード 2

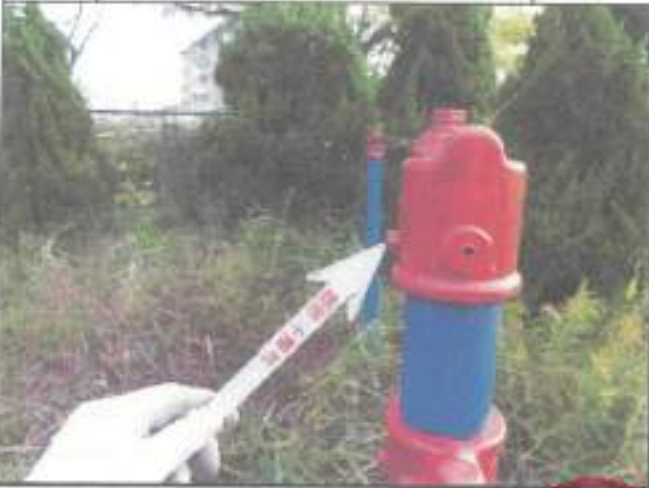
写真No.	ボルト・ナット類の衝突	規準一般	判定
7	ボルト突出部分に衝突の恐れ		ハザード 2

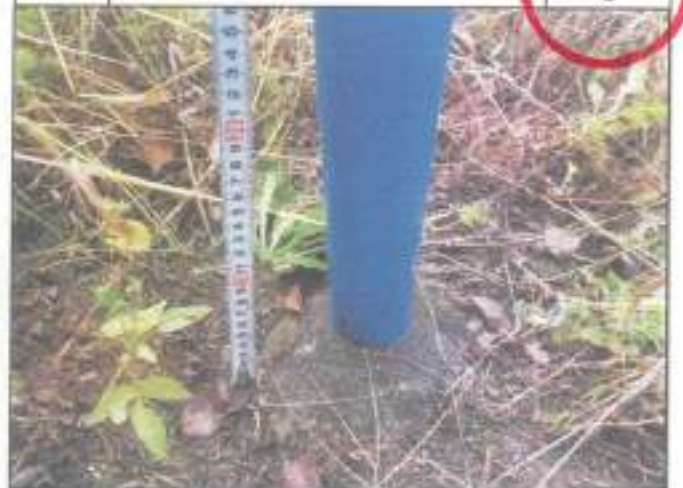
写真No.	基礎の設計	規準一般	判定
8	土被り—40mm		ハザード 3

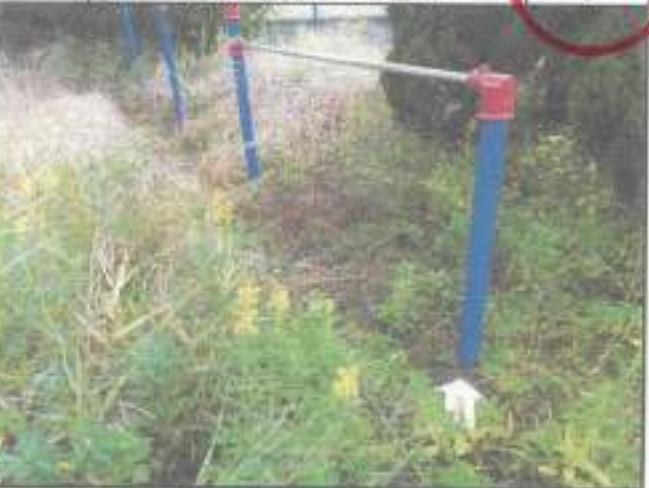
写真No.	基礎の設計	規準一般	判定
9	基礎露出 落下・転倒が想定される箇所		ハザード 3

187	大門町上大蔵公園	3連鉄棒	基礎露出	ゴムチップ貼り付け工事	H29
188	十町田公園	2連ブランコ	基礎露出	ゴムチップ貼り付け工事	H29
188	十町田公園	滑り台	頭部・胴体の挟み込み	出発部鉄板溶接及び塗装工事	H29
188	十町田公園	滑り台	基礎露出	ゴムチップ貼り付け工事	H29
188	十町田公園	2連鉄棒	基礎露出	ゴムチップ貼り付け工事	H29
190	今宿西瀬公園	複合遊具	基礎露出	ゴムチップ貼り付け工事	H29
191	下廣畑公園	2連ブランコ	基礎露出	ゴムチップ貼り付け工事	H29
191	下廣畑公園	滑り台	頭部・胴体の挟み込み	出発部鉄板溶接及び塗装工事	H29
191	下廣畑公園	滑り台	基礎露出	ゴムチップ貼り付け工事	H29
191	下廣畑公園	3連鉄棒	基礎露出	ゴムチップ貼り付け工事	H29
194	下北代第2公園	滑り台	頭部・胴体の挟み込み	出発部鉄板溶接及び塗装工事	H29
194	下北代第2公園	2連鉄棒	基礎露出	ゴムチップ貼り付け工事	H29
195	奥ノ森公園	滑り台	基礎露出	ゴムチップ貼り付け工事	H29
196	高橋公園	滑り台	頭部・胴体の挟み込み	出発部鉄板溶接及び塗装工事	H29
196	高橋公園	2連鉄棒	基礎露出	ゴムチップ貼り付け工事	H29
197	宮部公園	2連ブランコ	基礎露出	ゴムチップ貼り付け工事	H29
197	宮部公園	2連ブランコ	着座破損	着座交換	H29
197	宮部公園	滑り台	頭部・胴体の挟み込み	出発部鉄板溶接及び塗装工事	H29
197	宮部公園	滑り台	基礎露出	ゴムチップ貼り付け工事	H29
199	小辻公園	2連ブランコ	基礎露出	ゴムチップ貼り付け工事	H29
199	小辻公園	滑り台	頭部・胴体の挟み込み	出発部鉄板溶接及び塗装工事	H29
199	小辻公園	滑り台	基礎露出	ゴムチップ貼り付け工事	H29
199	小辻公園	2連鉄棒	基礎露出	ゴムチップ貼り付け工事	H29
200	湖岸北川公園	滑り台	基礎露出	ゴムチップ貼り付け工事	H29
200	湖岸北川公園	2連鉄棒	基礎露出	ゴムチップ貼り付け工事	H29

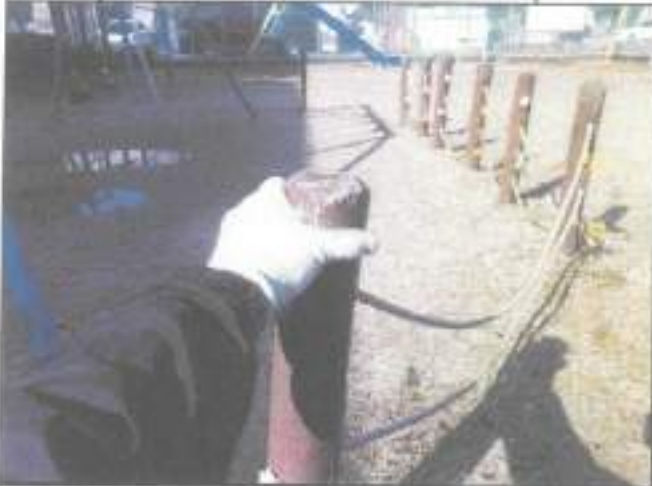
写真No.	境界柵	劣化	判定
19	ぐらつき		B

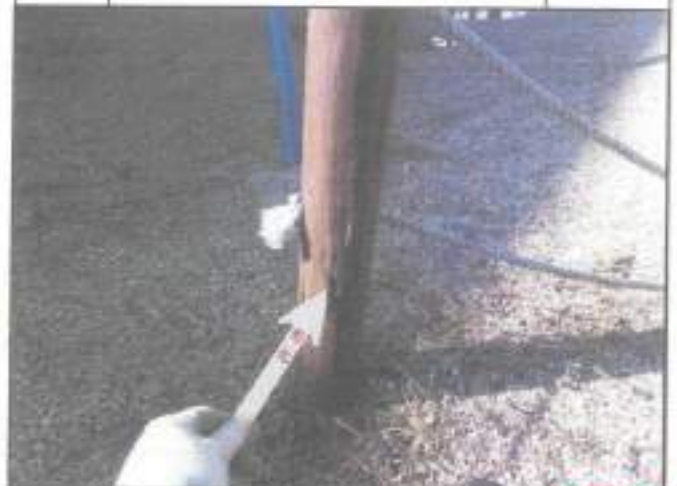
写真No.	境界柵	劣化	判定
20	破損		B

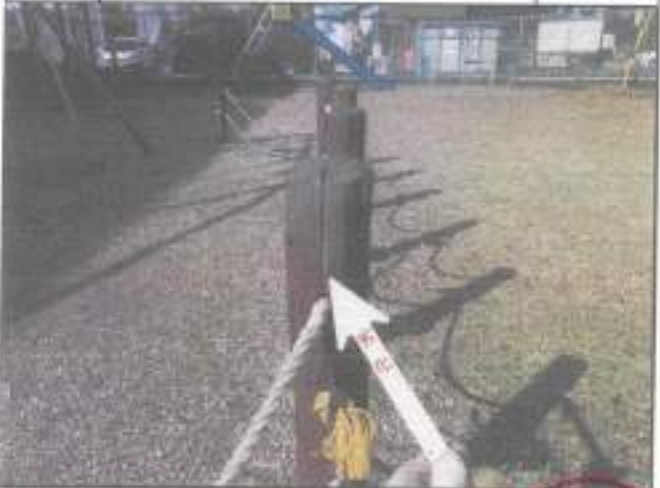
写真No.	境界柵	劣化	判定
21	亀裂		B

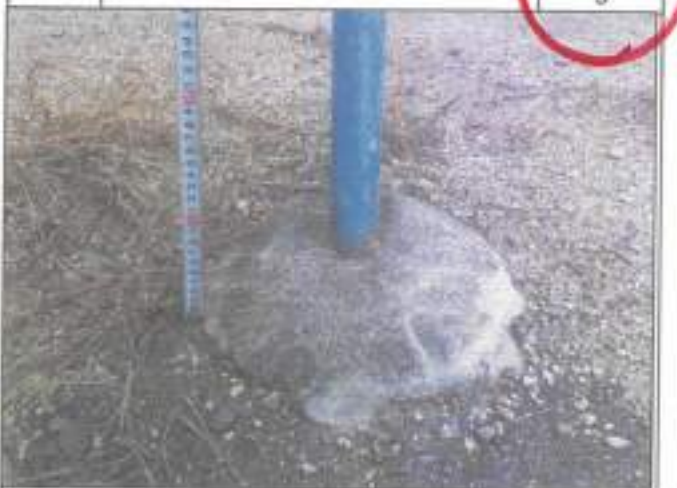
写真No.	基礎の設計	規準一般	判定
22	土被り-50mm		ハザード 3

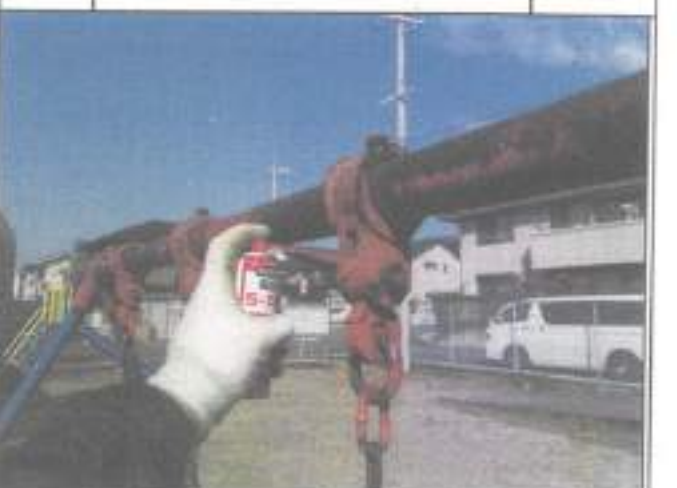
写真No.	その他作業2	判定
24	グリス注入

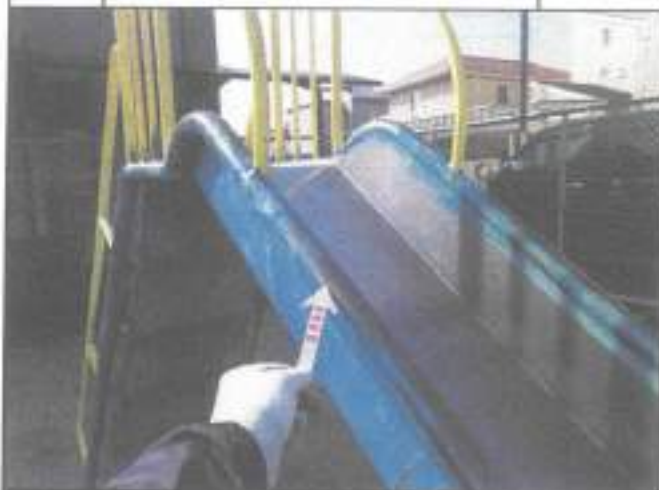
写真No.	滑降部(滑降面・側面)	劣化	判定
13	発錆		B
