NO	公園名	遊具種	増設内容	修繕方法等	点検年度
104	水保小林住宅第6公園	2連ブランコ	基礎露出	ゴムチップ貼り付け工事	H29
104	水保小林住宅第6公園	滑り台	基礎露出	ゴムチップ貼り付け工事	H29
105	水保小林住宅第7公園	2連ブランコ	基礎露出	ゴムチップ貼り付け工事	H29
105	水保小林住宅第7公園	滑り台	基礎露出	ゴムチップ貼り付け工事	H29
106	新庄農村公園	複合遊具	基礎露出	ゴムチップ貼り付け工事	H29
108	北上東前公園	滑り台	基礎露出	ゴムチップ貼り付け工事	H29
108	北上東前公園	2連鉄棒	基礎露出	ゴムチップ貼り付け工事	H29
109	長塚公園	2連ブランコ	基礎露出	ゴムチップ貼り付け工事	H29
109	長塚公園	2連鉄棒	基礎露出	ゴムチップ貼り付け工事	H29
111	日新水保北川公園	滑り台	頭部・胴体の挟み込み	出発部鉄板溶接及び塗装工事	H29
111	日新水保北川公園	太鼓橋	基礎露出	ゴムチップ貼り付け工事	H29
113	口津田公園	滑り台	基礎露出	ゴムチップ貼り付け工事	H29
114	藤原田小林住宅	2連ブランコ	基礎露出	ゴムチップ貼り付け工事	H29
115	水保小林住宅第8公園	滑り台	頭部・胴体の挟み込み	出発部鉄板溶接及び塗装工事	H29
115	水保小林住宅第8公園	3連鉄棒	基礎露出	ゴムチップ貼り付け工事	H29
116	水保小林住宅第9公園	2連ブランコ	基礎露出	ゴムチップ貼り付け工事	H29
116	水保小林住宅第9公園	滑り台	頭部・胴体の挟み込み	出発部鉄板溶接及び塗装工事	H29
116	水保小林住宅第9公園	3連鉄棒	基礎露出	ゴムチップ貼り付け工事	H29
124	都水保北川公園	滑り台	基礎露出	ゴムチップ貼り付け工事	H29
130	灯臺公園	滑り台	基礎露出	ゴムチップ貼り付け工事	H29
131	明見の郷団地公園	2連ブランコ	基礎露出	ゴムチップ貼り付け工事	H29
131	明見の郷団地公園	滑り台	基礎露出	ゴムチップ貼り付け工事	H29
131	明見の郷団地公園	3連鉄棒	基礎露出	ゴムチップ貼り付け工事	H29

点検写真台帳

所在施設名	1	水保小林住宅第6公園	エリア	滋賀県野洲市	点検日	2017年11月13日
製品名	1	2連ブランコ		総合	ハザード	劣化
				C	3	B
						3/3ページ

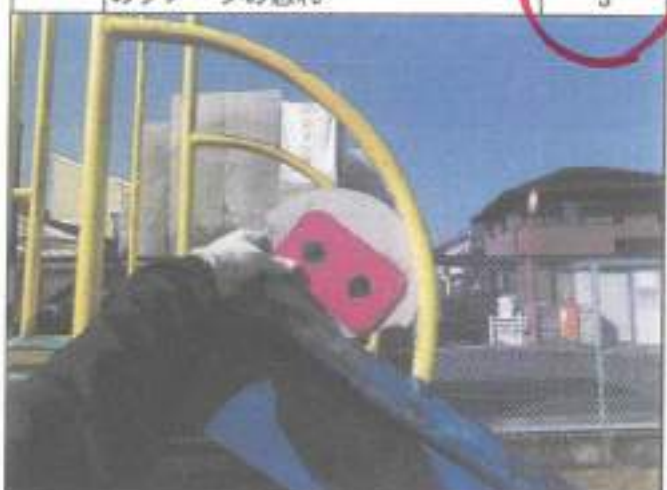
写真No.	頭部・胴体の挟み込み	標準一般	判定
14	出発部に頭部・胴体の挟み込み・首のダメージの恐れ		ハザード 3

187	大門町上大蔵公園	3連鉄棒	基礎露出	ゴムチップ貼り付け工事	H29
188	十町田公園	2連ブランコ	基礎露出	ゴムチップ貼り付け工事	H29
188	十町田公園	滑り台	頭部・胴体の挟み込み	出発部鉄板溶接及び塗装工事	H29
188	十町田公園	滑り台	基礎露出	ゴムチップ貼り付け工事	H29
188	十町田公園	2連鉄棒	基礎露出	ゴムチップ貼り付け工事	H29
190	今宿西瀬公園	複合遊具	基礎露出	ゴムチップ貼り付け工事	H29
191	下廣畑公園	2連ブランコ	基礎露出	ゴムチップ貼り付け工事	H29
191	下廣畑公園	滑り台	頭部・胴体の挟み込み	出発部鉄板溶接及び塗装工事	H29
191	下廣畑公園	滑り台	基礎露出	ゴムチップ貼り付け工事	H29
191	下廣畑公園	3連鉄棒	基礎露出	ゴムチップ貼り付け工事	H29
194	下北代第2公園	滑り台	頭部・胴体の挟み込み	出発部鉄板溶接及び塗装工事	H29
194	下北代第2公園	2連鉄棒	基礎露出	ゴムチップ貼り付け工事	H29
195	奥ノ森公園	滑り台	基礎露出	ゴムチップ貼り付け工事	H29
196	高橋公園	滑り台	頭部・胴体の挟み込み	出発部鉄板溶接及び塗装工事	H29
196	高橋公園	2連鉄棒	基礎露出	ゴムチップ貼り付け工事	H29
197	宮部公園	2連ブランコ	基礎露出	ゴムチップ貼り付け工事	H29
197	宮部公園	2連ブランコ	着座破損	着座交換	H29
197	宮部公園	滑り台	頭部・胴体の挟み込み	出発部鉄板溶接及び塗装工事	H29
197	宮部公園	滑り台	基礎露出	ゴムチップ貼り付け工事	H29
199	小辻公園	2連ブランコ	基礎露出	ゴムチップ貼り付け工事	H29
199	小辻公園	滑り台	頭部・胴体の挟み込み	出発部鉄板溶接及び塗装工事	H29
199	小辻公園	滑り台	基礎露出	ゴムチップ貼り付け工事	H29
199	小辻公園	2連鉄棒	基礎露出	ゴムチップ貼り付け工事	H29
200	湖岸北川公園	滑り台	基礎露出	ゴムチップ貼り付け工事	H29
200	湖岸北川公園	2連鉄棒	基礎露出	ゴムチップ貼り付け工事	H29

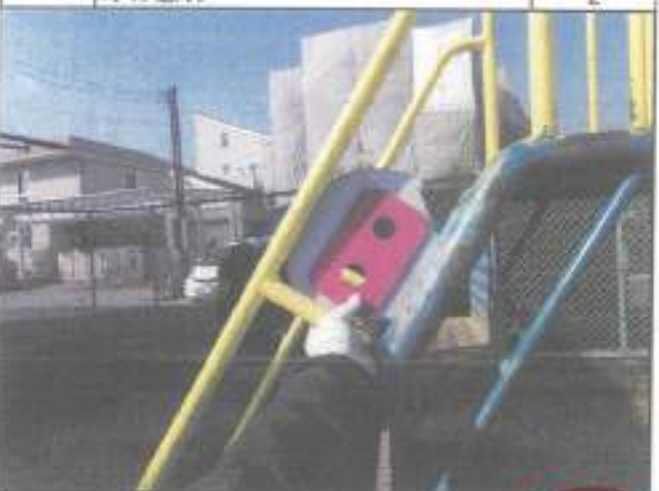
写真No.	頭部・胴体の挟み込み	標準一般	判定
15	手すりの隙間に頭部・胴体の挟み込みの恐れ		ハザード 2

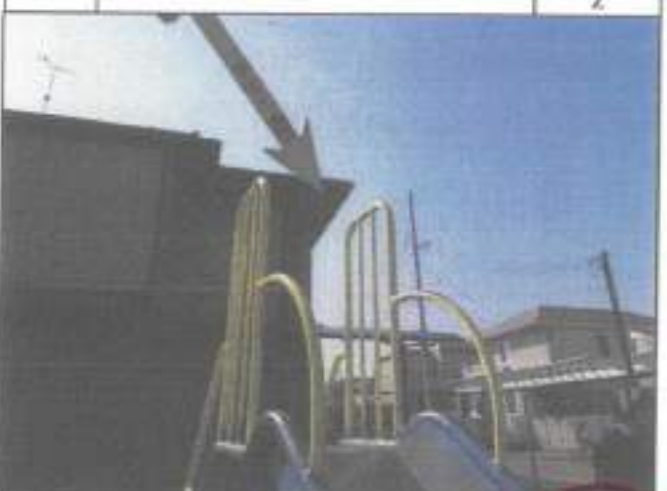
写真No.	転倒・落下	標準一般	判定
16	ガイドバー未設置		ハザード 2

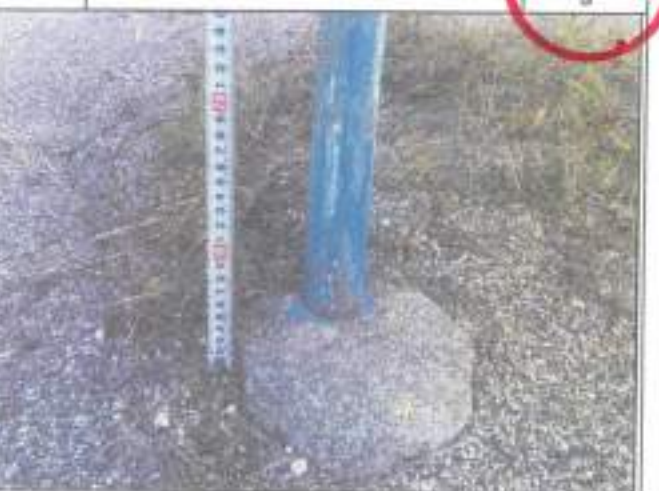
写真No.	基礎の設計	標準一般	判定
17	土被り—50mm		ハザード 3

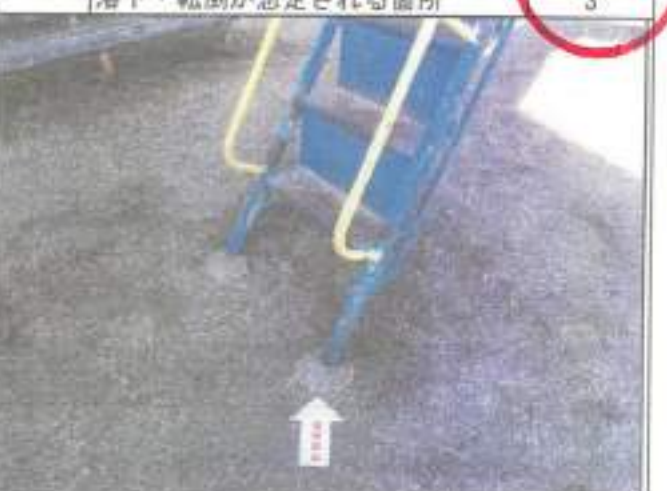
写真No.	基礎の設計	標準一般	判定
18	基礎露出 落下・転倒が想定される箇所		ハザード 3

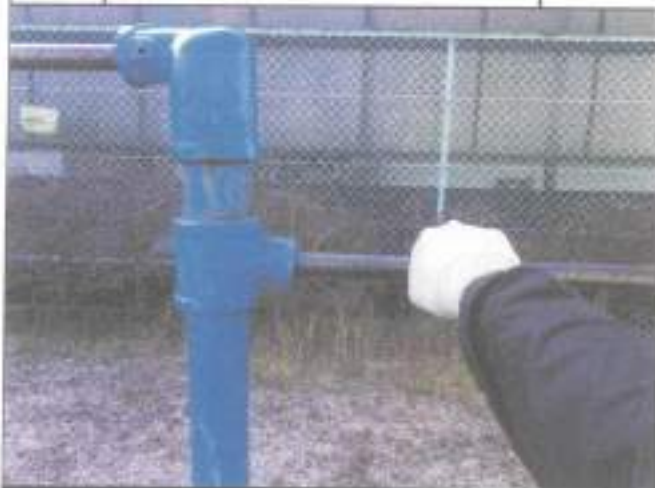
写真No.	握り棒部	劣化	判定
7	ぐらつき		B

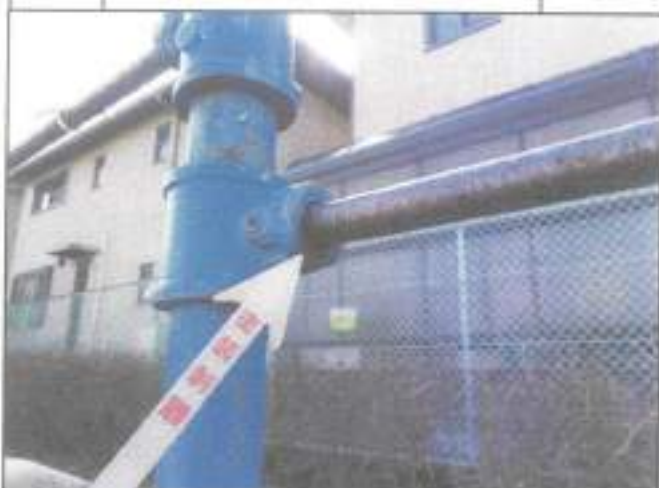
写真No.	継手金具	劣化	判定
8	発錆		B

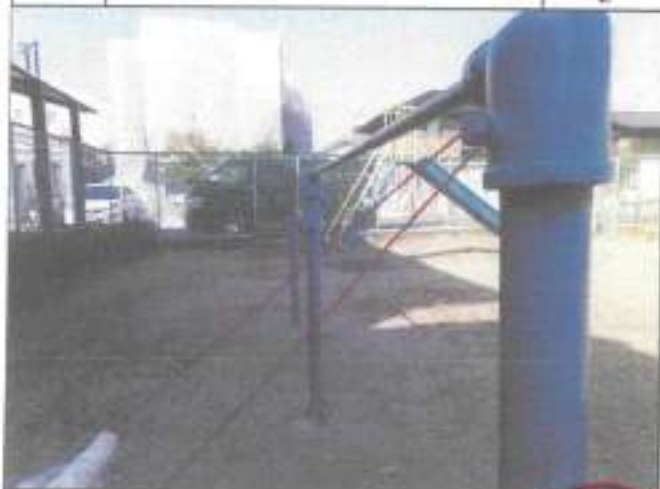
写真No.	ボルト・ナット類による突起	標準一般	判定
9	ボルト突出部分に引っ掛かりの恐れ		ハザード 2

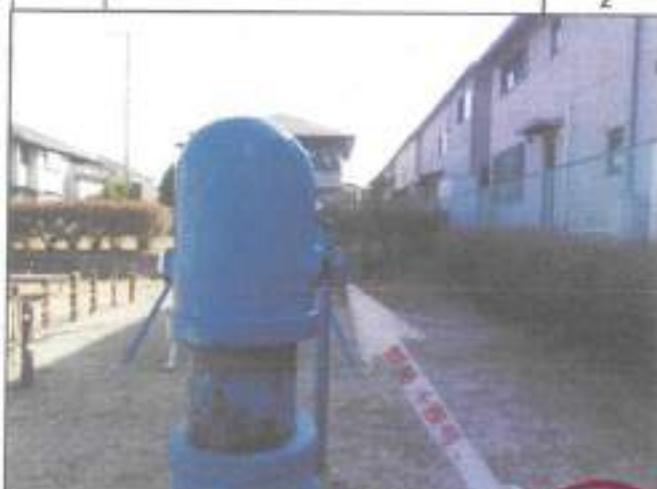
写真No.	ボルト・ナット類の衝突	標準一般	判定
10	ボルト突出部分に衝突の恐れ		ハザード 2

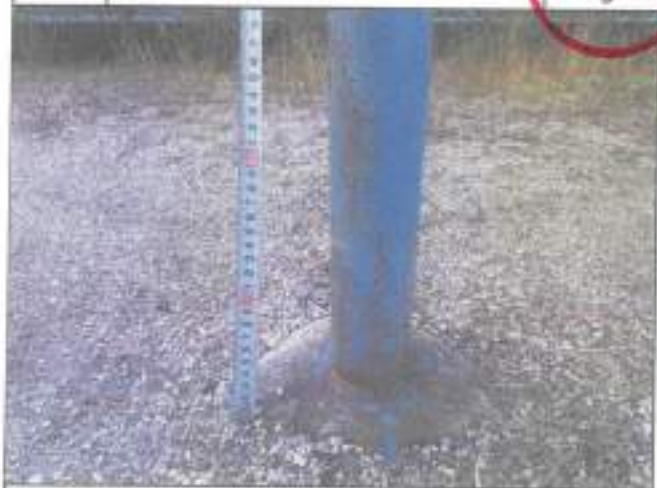
写真No.	基礎の設計	標準一般	判定
11	土被り—40mm		ハザード 3

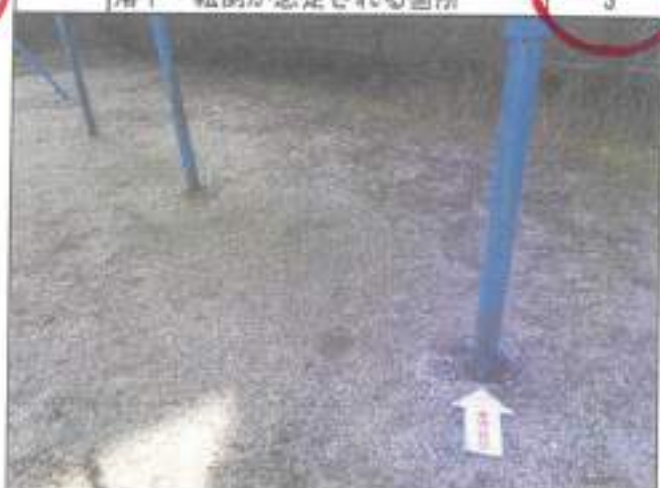
写真No.	基礎の設計	標準一般	判定
12	基礎露出 落下・転倒が想定される箇所		ハザード 3

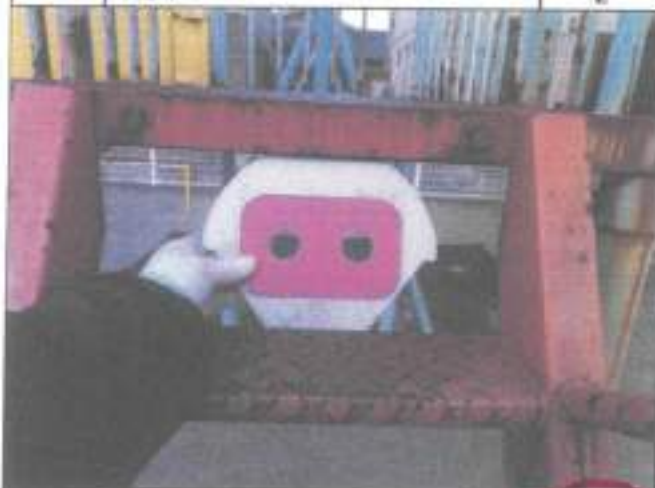
写真No.	頭部・胴体の挟み込み	規準一般	判定
43	踏板の隙間に頭部・胴体の挟み込みの恐れ		ハザード 2

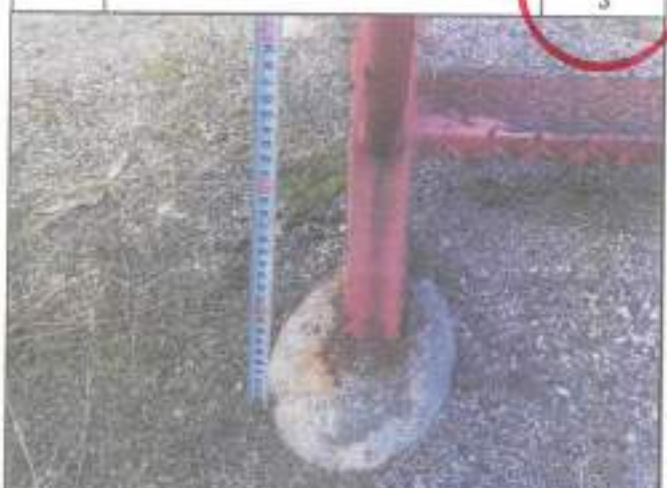
写真No.	基礎の設計	規準一般	判定
44	土被り—70mm		ハザード 3

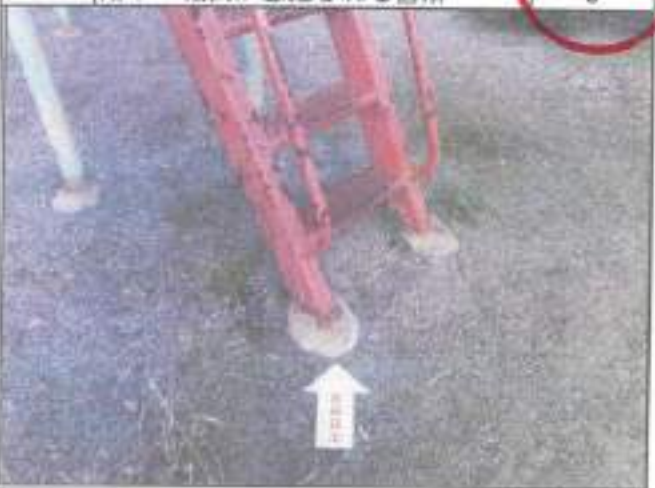
写真No.	基礎の設計	規準一般	判定
45	基礎露出 落下・転倒が想定される箇所		ハザード 3

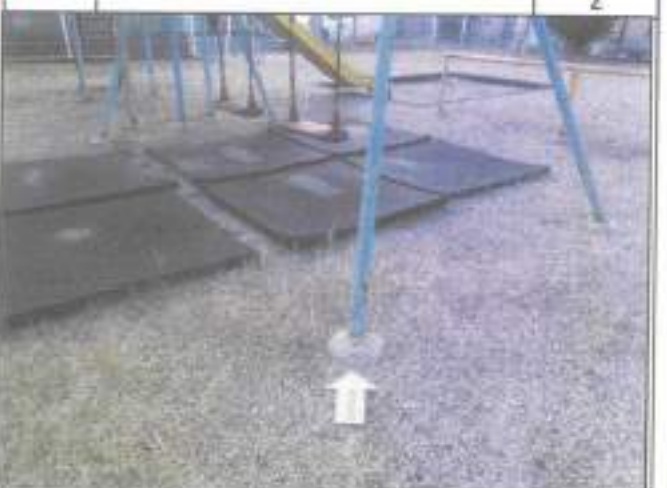
写真No.	基礎の設計	規準一般	判定
46	基礎露出		ハザード 2

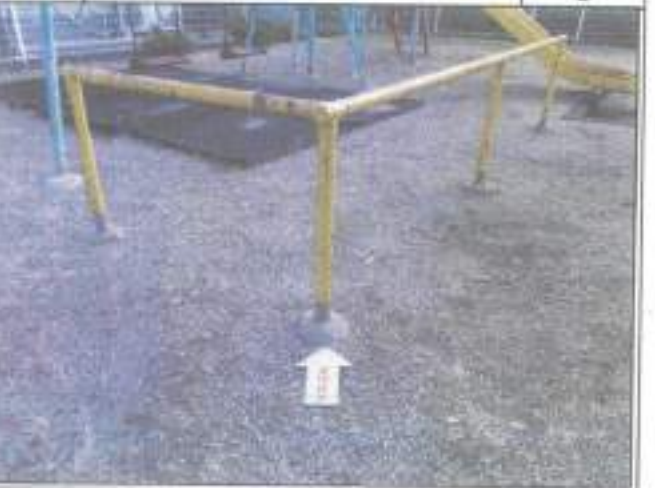
写真No.	基礎の設計	規準一般	判定
47	基礎露出		ハザード 2

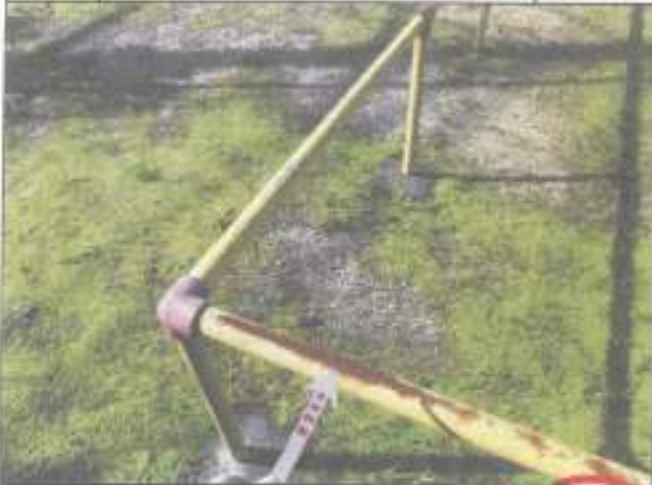
写真No.	境界柵(構架材・金具附近以外)	劣化	判定
19	発錆		B

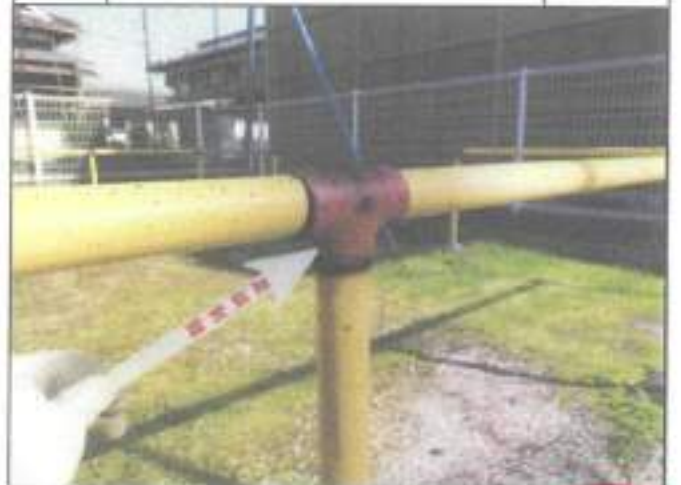
写真No.	境界柵(継手金具)	劣化	判定
20	発錆		B

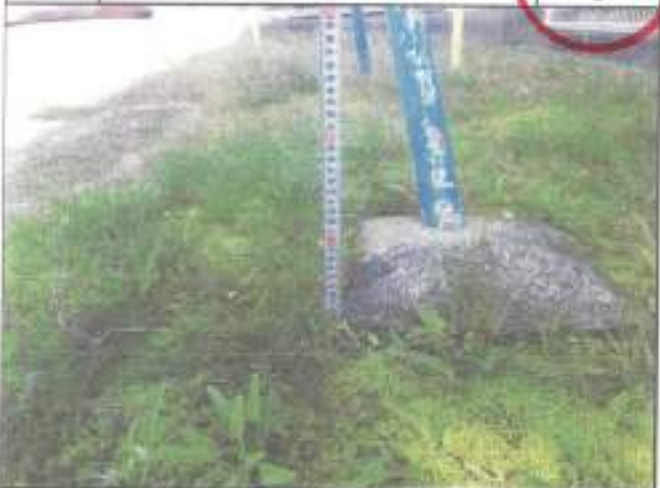
写真No.	基礎の設計	規準一般	判定
21	土被り-50mm		ハザード 3

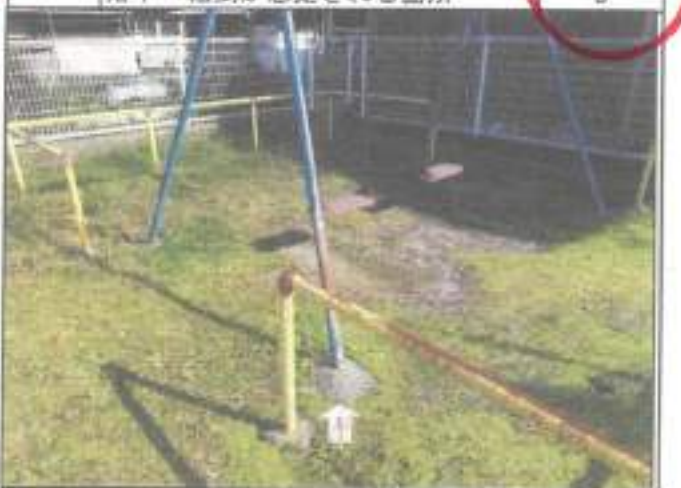
写真No.	基礎の設計	規準一般	判定
22	基礎の露出 落下・転倒が想定される箇所		ハザード 3

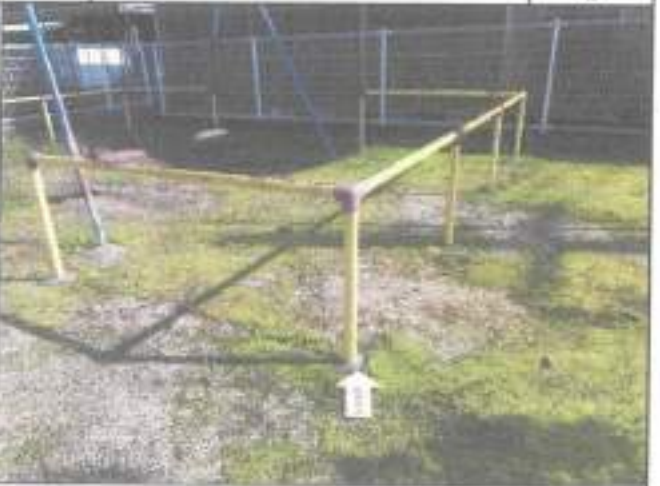
写真No.	基礎の設計	規準一般	判定
23	基礎の露出		ハザード 2

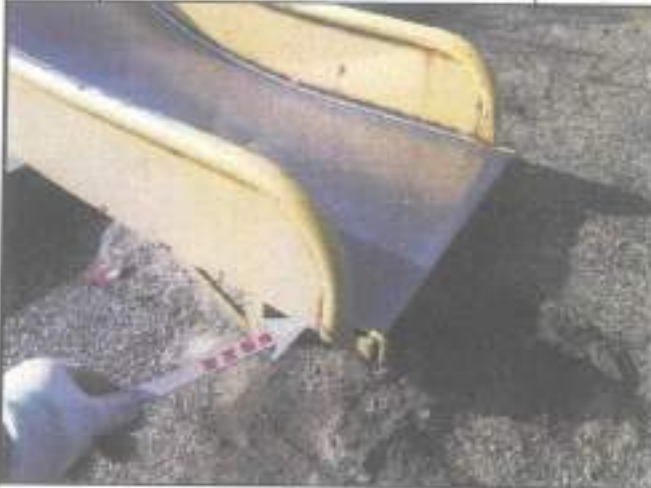
写真No.	滑降部(地盤部付近)	劣化	判定
13	発錆		B

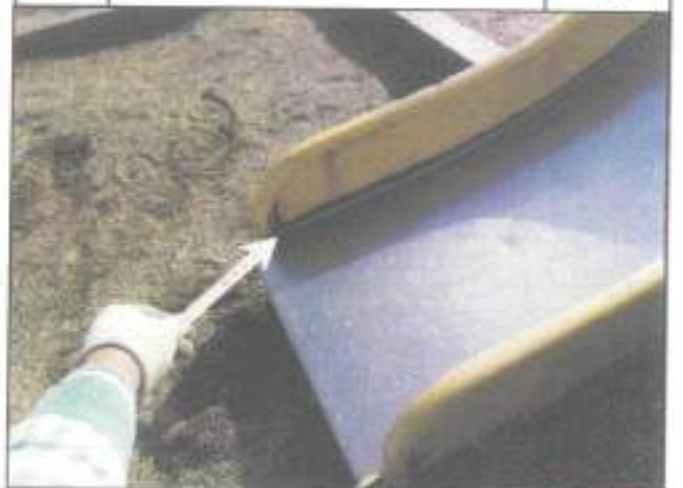
写真No.	滑降部(滑降面・側面)	劣化	判定
14	発錆		B

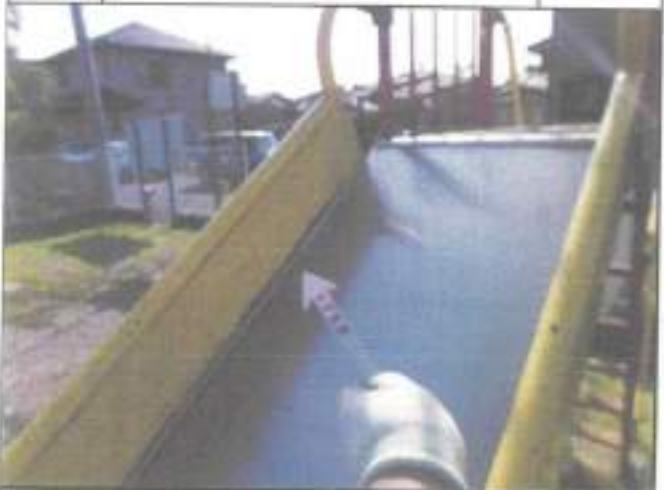
写真No.	滑降部(滑降面・側面)	劣化	判定
15	発錆		B

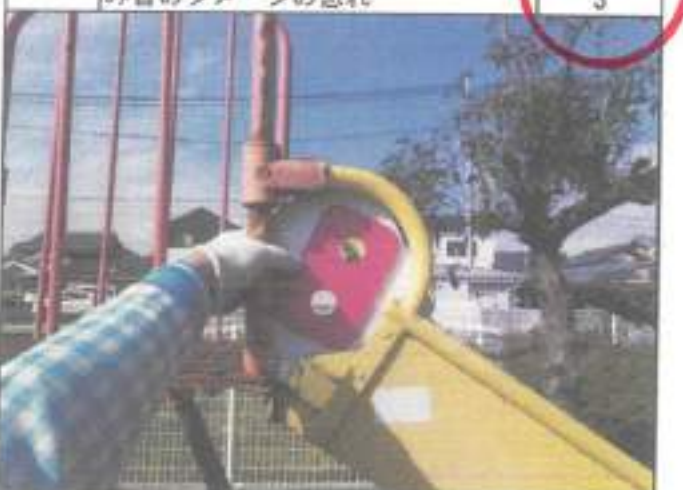
写真No.	頭部・胴体の挟み込み	規準一般	判定
16	出発部の隙間に頭部・胴体が挟み込み み首のダメージの恐れ		ハザード 3

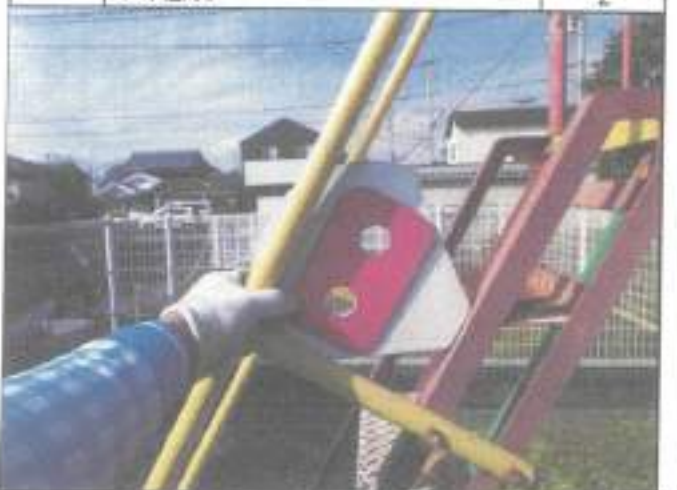
写真No.	頭部・胴体の挟み込み	規準一般	判定
17	手すりの隙間に頭部・胴体の挟み込み みの恐れ		ハザード 2

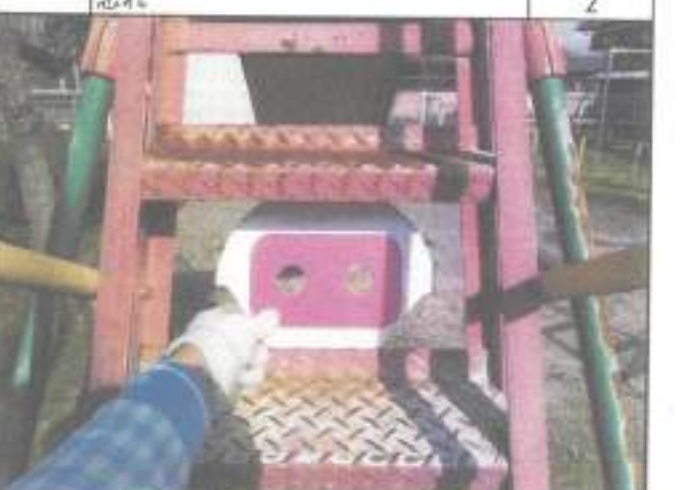
写真No.	頭部・胴体の挟み込み	規準一般	判定
18	踏板隙間に頭部・胴体の挟み込みの 恐れ		ハザード 2

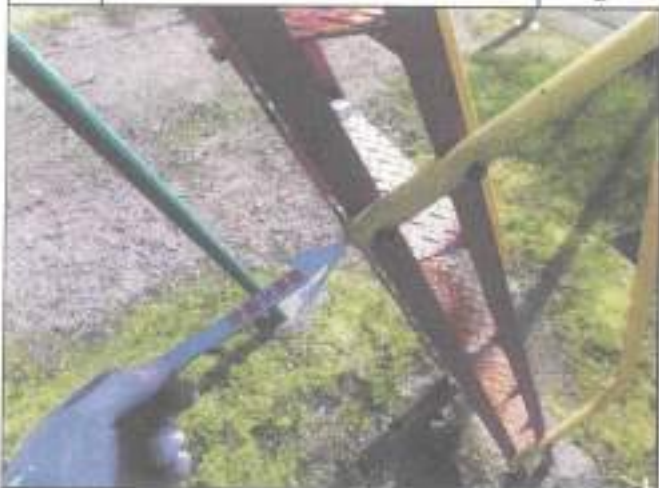
写真No.	衝突・転倒	規準一般	判定
19	手すり突出部分に衝突の恐れ		ハザード 2

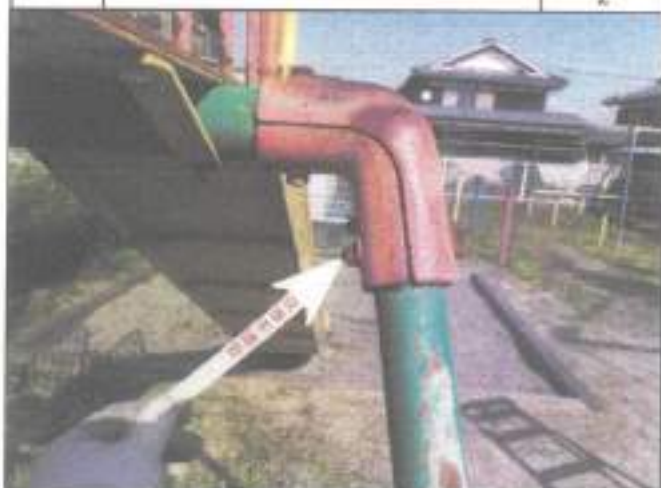
写真No.	ボルト・ナット類による衝突	規準一般	判定
20	ボルト突出部分に衝突の恐れ		ハザード 2

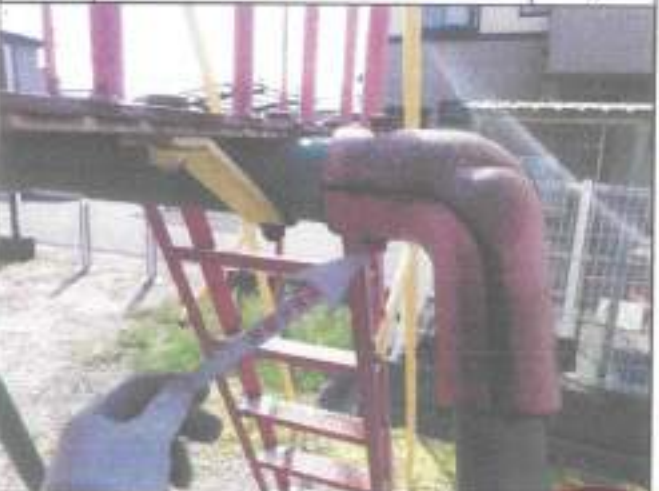
写真No.	ボルト・ナット類による衝突	規準一般	判定
21	ボルト突出部分に衝突の恐れ		ハザード 2

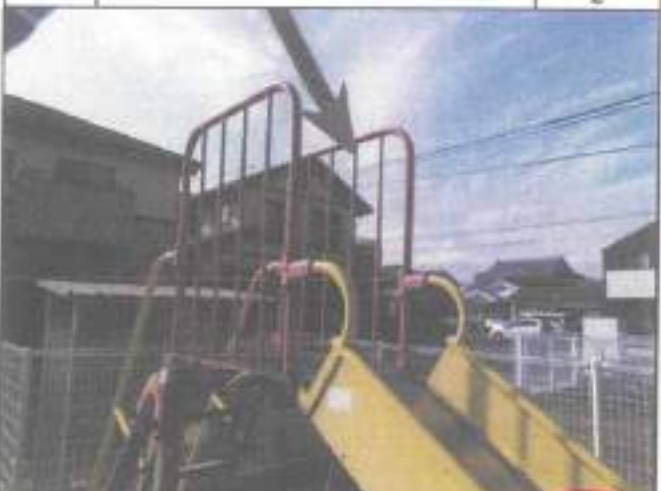
写真No.	転倒・落下	規準一般	判定
22	ガイドバー未設置		ハザード 2

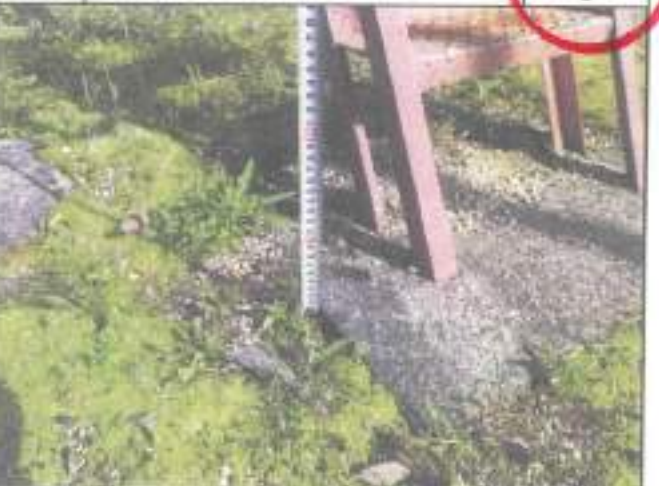
写真No.	基礎の設計	規準一般	判定
23	土被り—20mm		ハザード 3

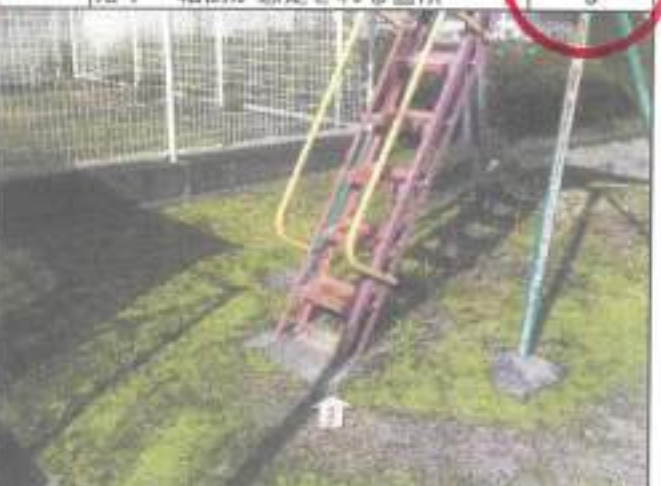
写真No.	基礎の設計	規準一般	判定
24	基礎露出 落下・転倒が想定される箇所		ハザード 3

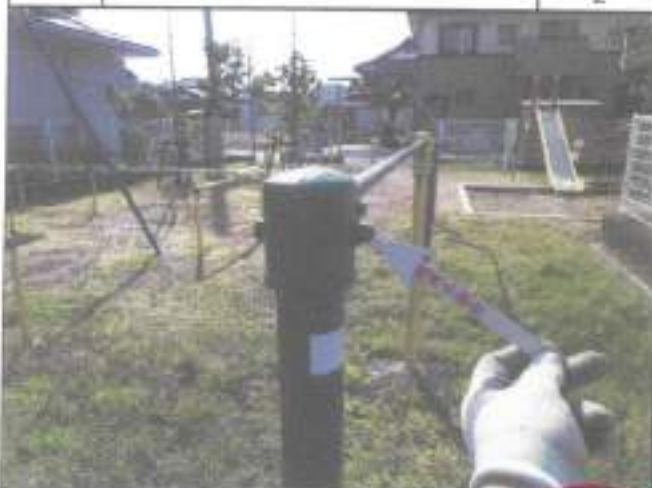
写真No.	ボルト・ナット類の衝突	規準一般	判定
7	ボルト突出部分に衝突の恐れ		ハザード 2

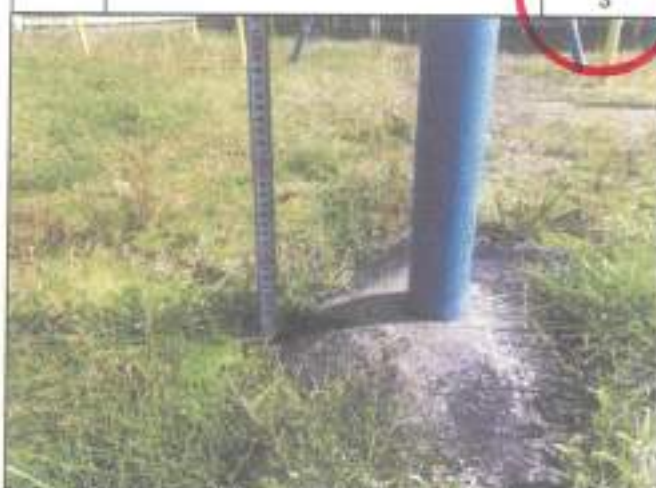
写真No.	基礎の設計	規準一般	判定
8	土被り—50mm		ハザード 3

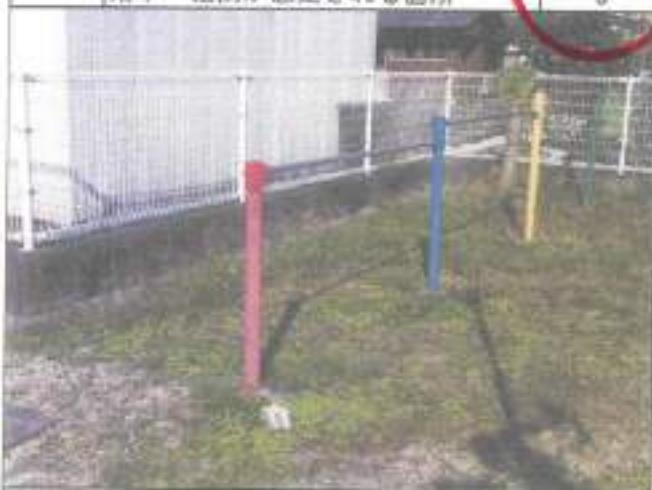
写真No.	基礎の設計	規準一般	判定
9	基礎露出 落下・転倒が想定される箇所		ハザード 3

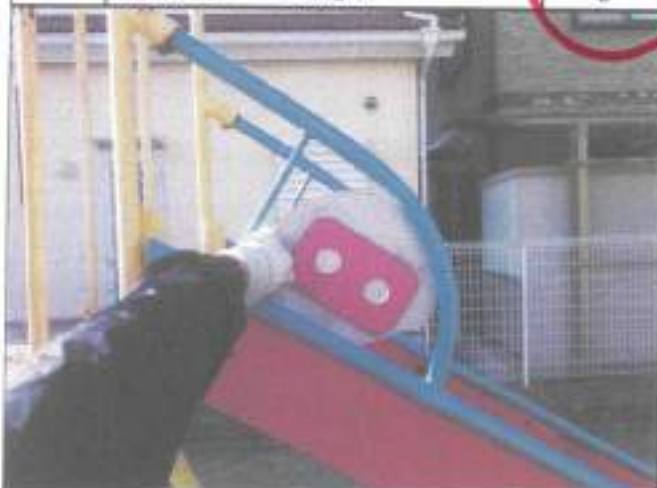
写真No.	種別・胴体の挟み込み	規準一般	判定
13	出発部の隙間に頭部・胴体が挟み込み首のダメージの恐れ		ハザード 3

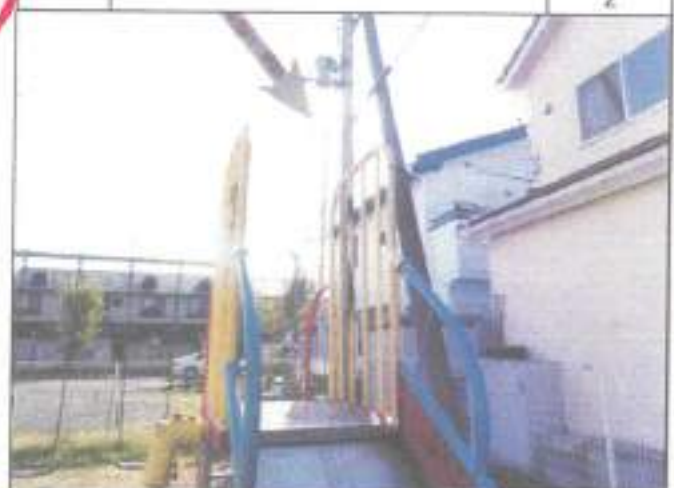
写真No.	種別・胴体の挟み込み	規準一般	判定
14	ガイドバー未設置		ハザード 2

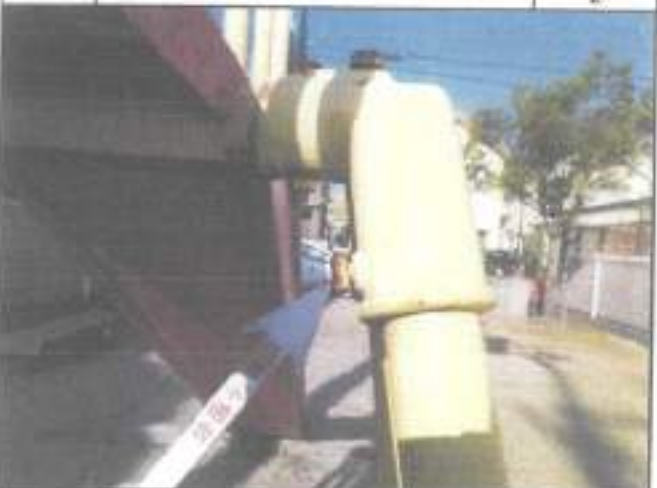
写真No.	種別・胴体の挟み込み	規準一般	判定
15	ボルト・ナット類による衝突 ボルト突出部分に衝突の恐れ		ハザード 2

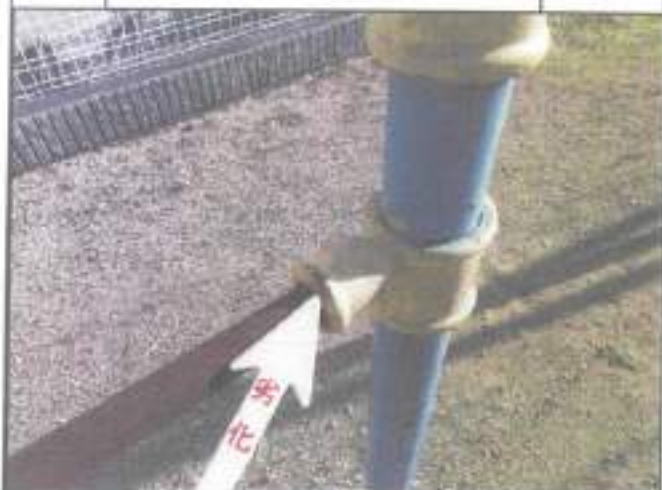
写真No.	継手金具	劣化	判定
7	腐食		B

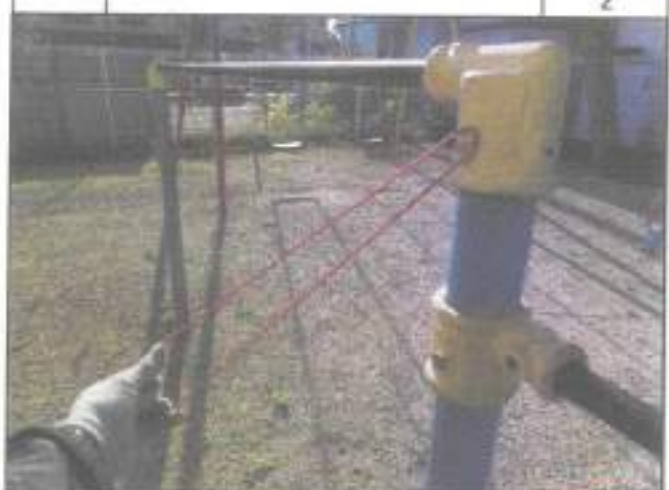
写真No.	ボルト・ナット類による突起	規準一般	判定
8	ボルト突出部分に引っ掛かりの恐れ		ハザード 2

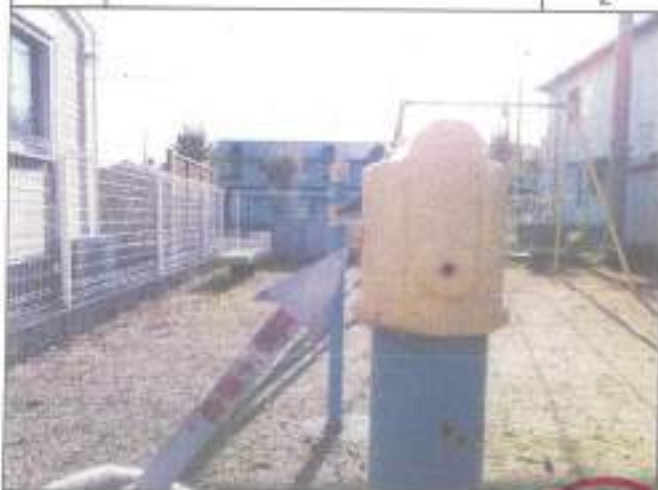
写真No.	ボルト・ナット類による衝突	規準一般	判定
9	ボルト突出部分に衝突の恐れ		ハザード 2

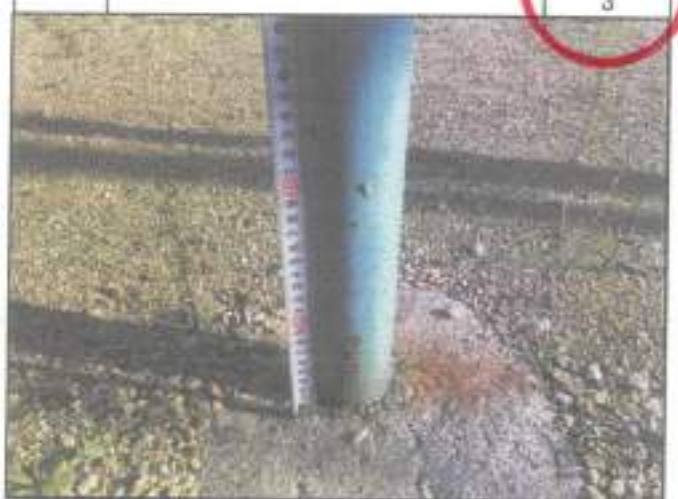
写真No.	基礎の設計	規準一般	判定
10	土被り0mm		ハザード 3

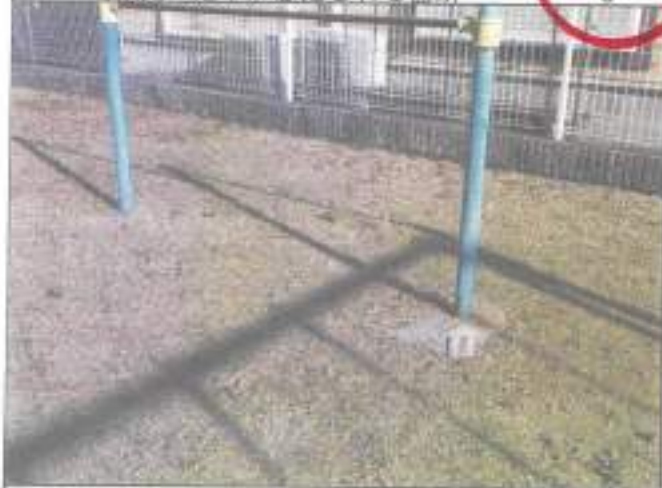
写真No.	基礎の設計	規準一般	判定
11	基礎露出 転倒・落下が想定される箇所		ハザード 3

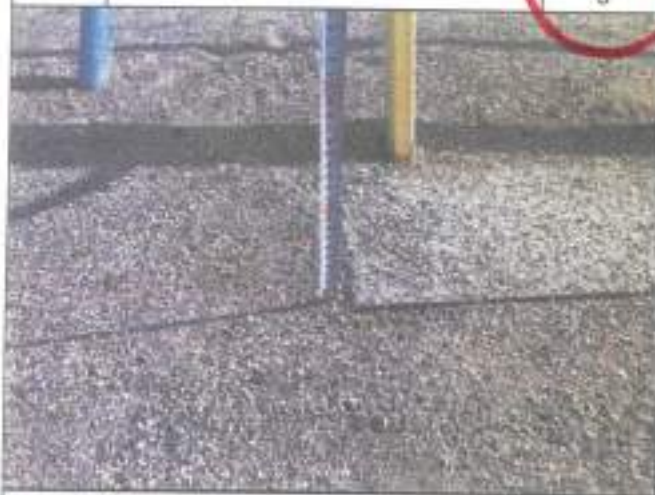
写真No.	基礎の設計	規準一般	判定	写真No.	基礎の設計	規準一般	判定
19	土被り—20mm		ハザード 3	20	基礎露出 落下・転倒が想定される箇所		ハザード 3

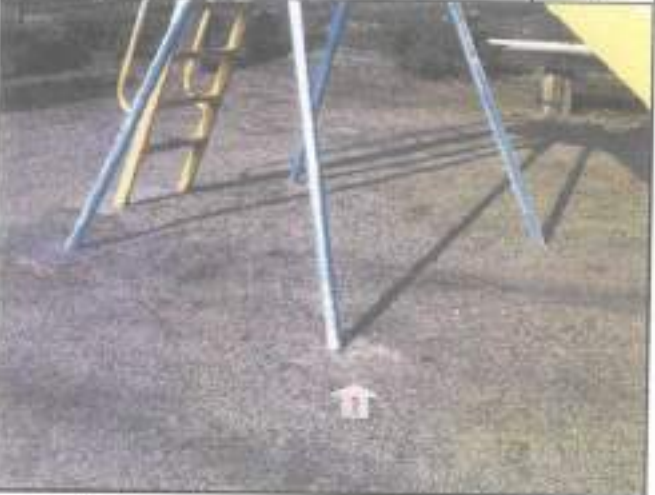
写真No.	基礎の設計	規準一般	判定
21	基礎露出		ハザード 2

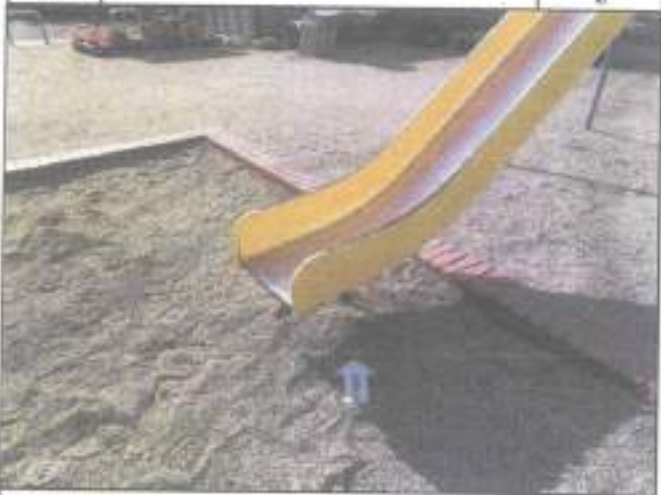
写真No.	基礎の設計	規準一般	判定
22	基礎露出		ハザード 2

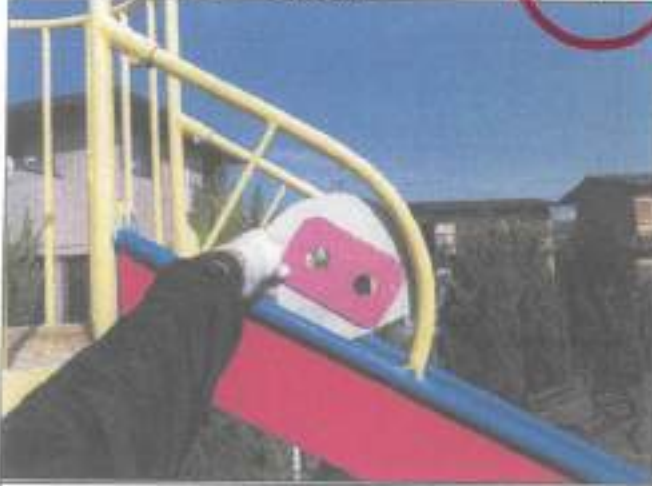
写真No.	頭部・胴体の挟み込み	規準一般	判定
13	出発部の隙間に頭部・胴体が挟み込み首のダメージの恐れ		ハザード 3

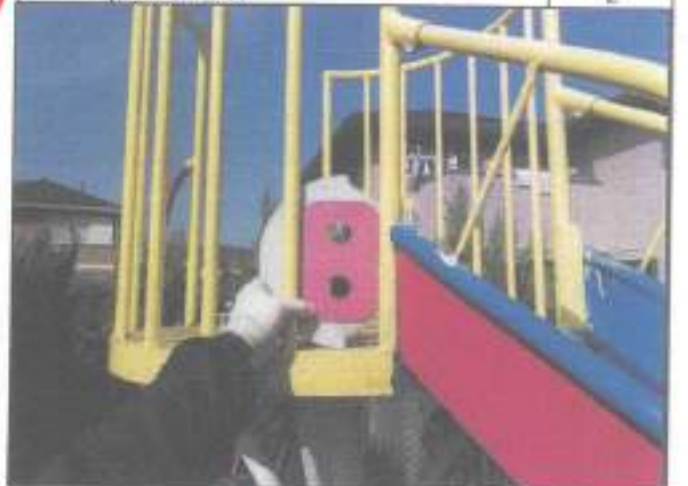
写真No.	頭部・胴体の挟み込み	規準一般	判定
14	落下防止柵隙間に頭部・胴体の挟み込みの恐れ		ハザード 2

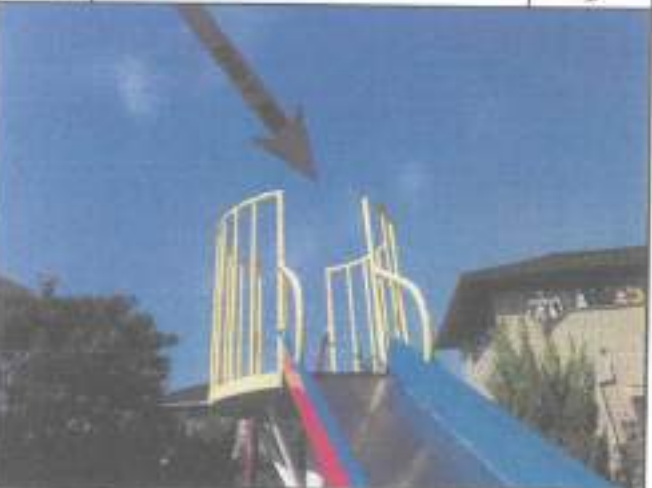
写真No.	転倒・落下	規準一般	判定
15	ガイドバー未設置		ハザード 2

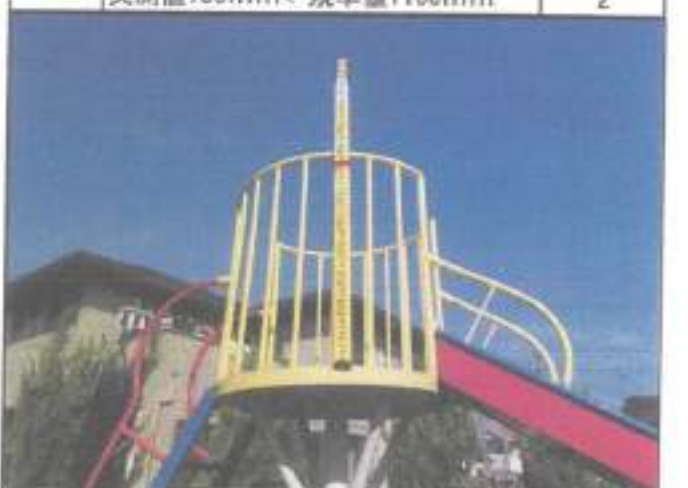
写真No.	転倒・落下	規準一般	判定
16	落下防止柵(落下高さ2000mm以上) 実測値780mm<-規準値1100mm		ハザード 2

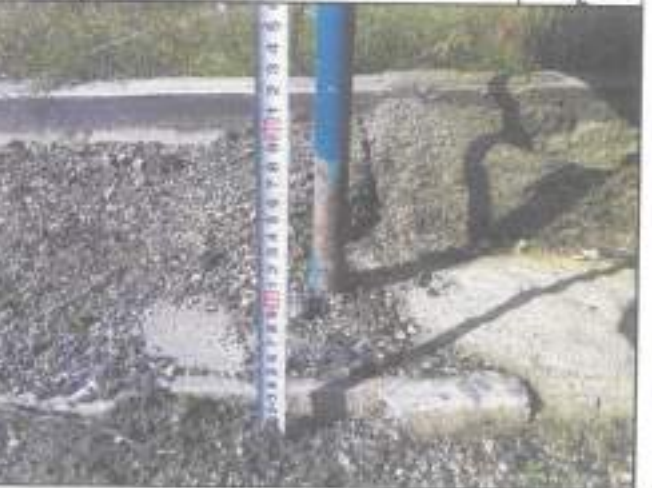
写真No.	基礎の設計	規準一般	判定
17	土被り<-30mm		ハザード 2

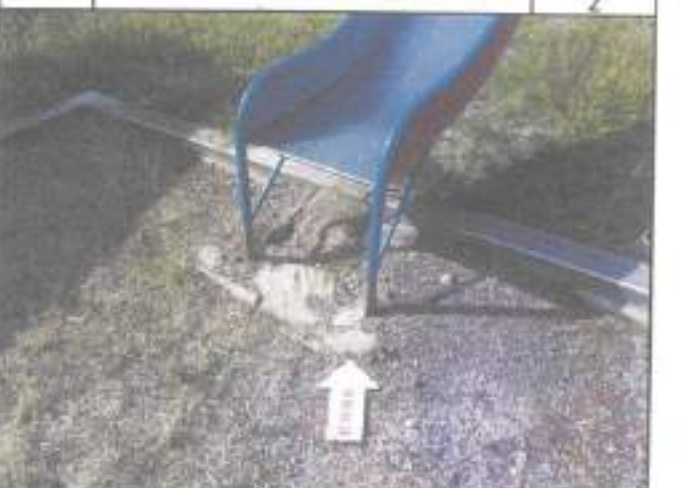
写真No.	基礎の設計	規準一般	判定
18	基礎露出		ハザード 2

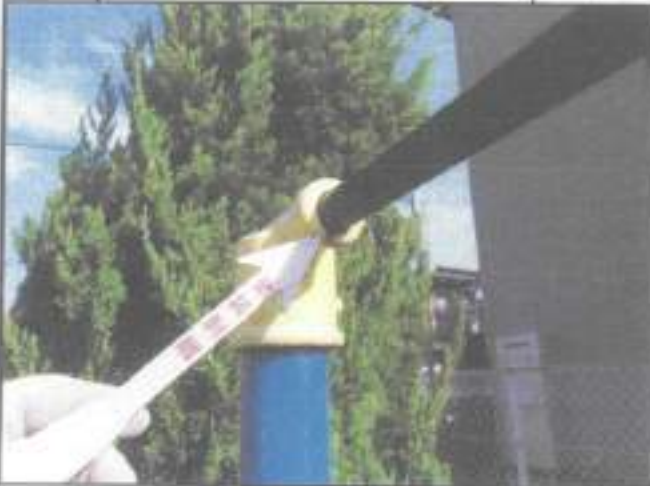
写真No.	継手金具	劣化	判定
7	発錆		B

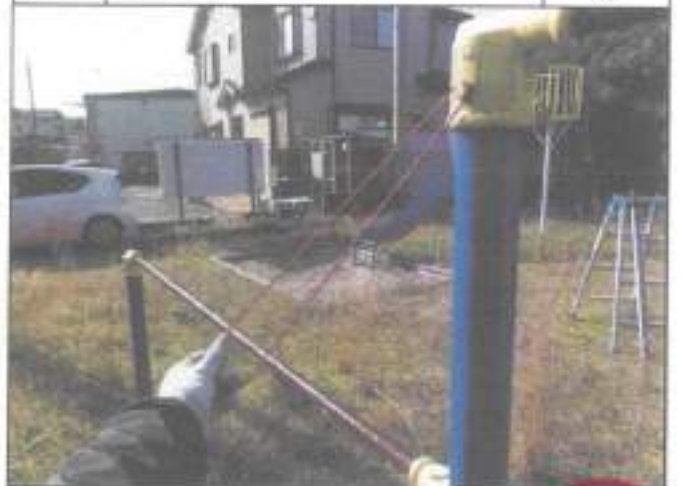
写真No.	ボルト・ナット類による突起	規準一般	判定
8	ボルト突出部分に引っ掛かりの恐れ		ハザード 2

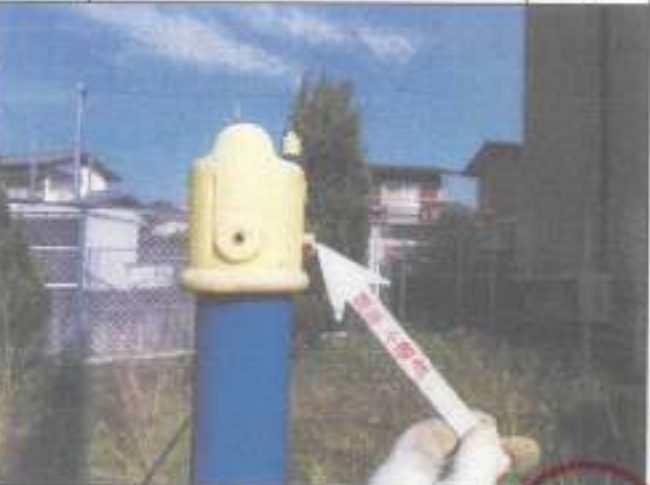
写真No.	ボルト・ナット類による衝突	規準一般	判定
9	ボルト突出部分に衝突の恐れ		ハザード 2

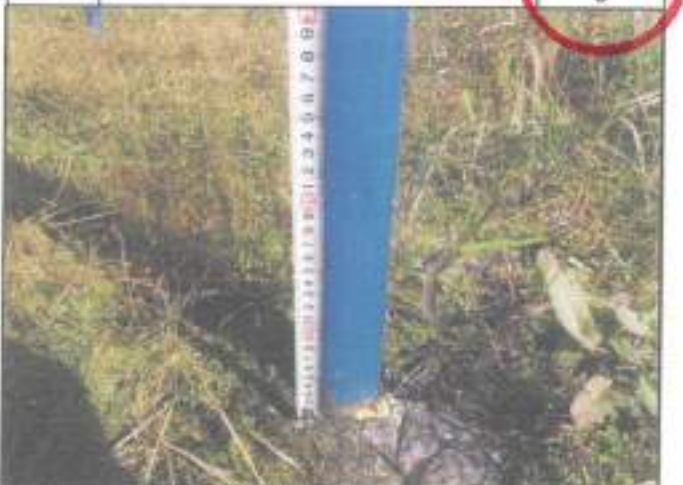
写真No.	基礎の設計	規準一般	判定
10	土被り0mm		ハザード 3

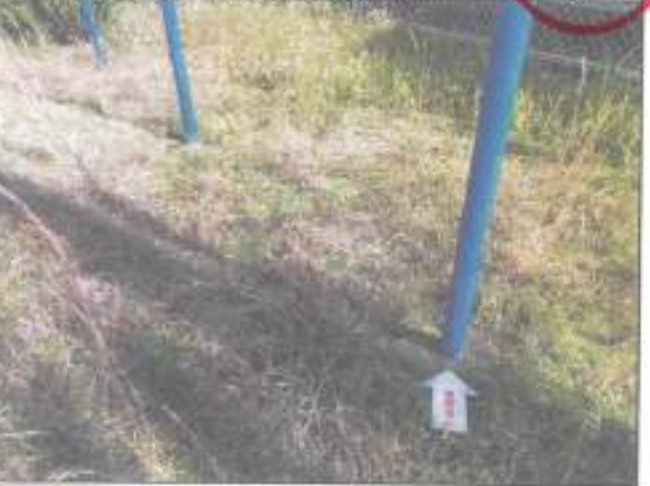
写真No.	基礎の設計	規準一般	判定
11	基礎露出 転倒・落下が想定される箇所		ハザード 3

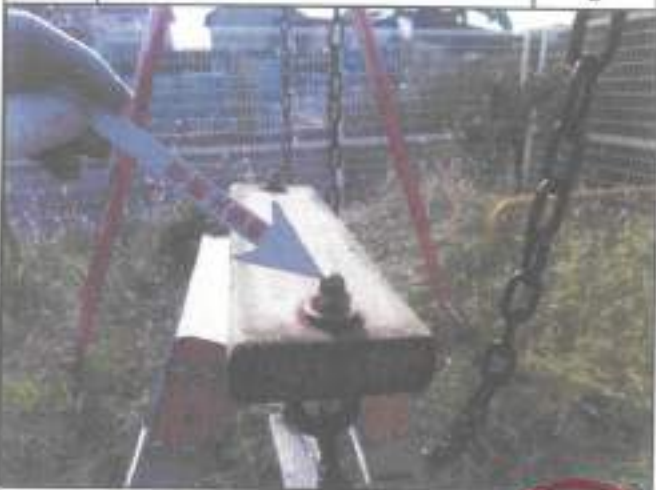
写真No	ボルト・ナット類による衝突	規準一般	判定
19	ボルト突出部分に衝突の恐れ		ハザード 2

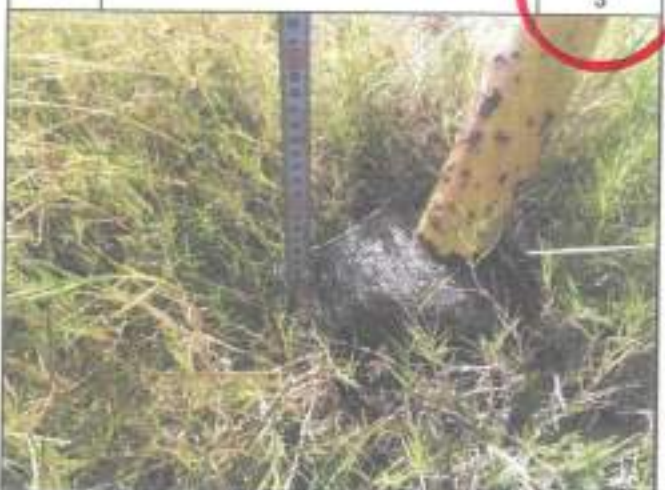
写真No	基礎の設計	規準一般	判定
20	土被り—40mm		ハザード 3

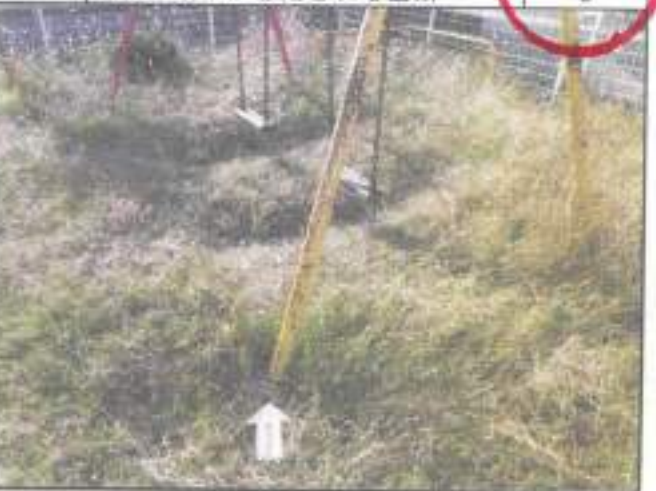
写真No	基礎の設計	規準一般	判定
21	基礎露出 転倒・落下が想定される箇所		ハザード 3

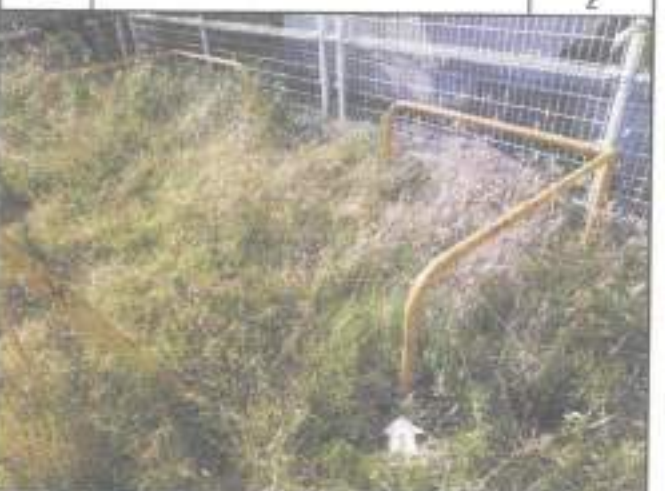
写真No	基礎の設計	規準一般	判定
22	基礎露出		ハザード 2

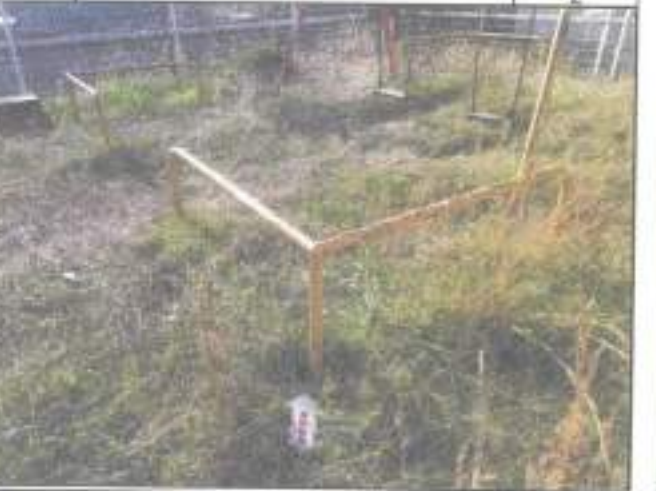
写真No	基礎の設計	規準一般	判定
23	基礎露出		ハザード 2

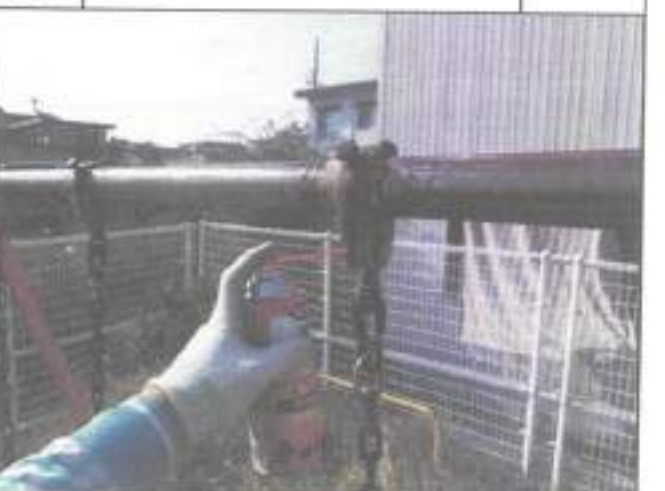
写真No	その他作業2	規準一般	判定
24	グリス注入

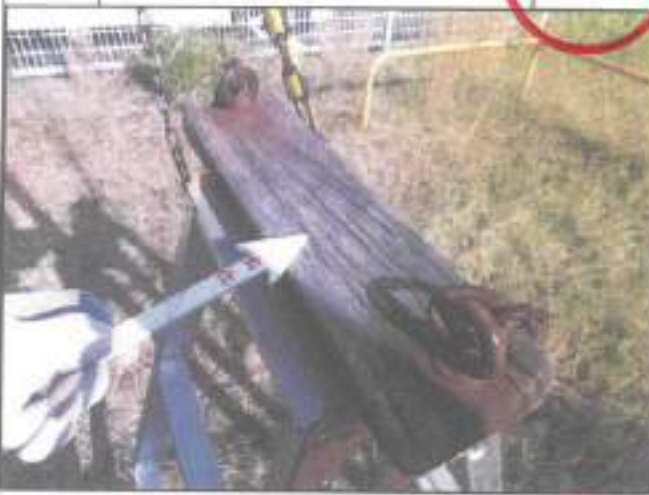
写真No.	着座部	劣化	判定
13	腐朽		C

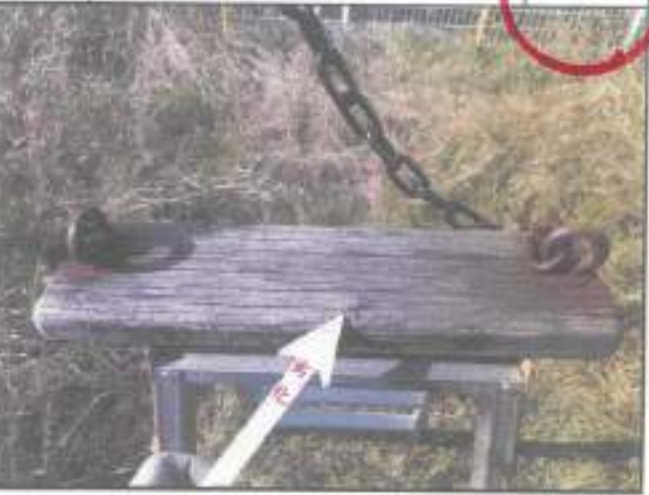
写真No.	着座部	劣化	判定
15	腐朽		C

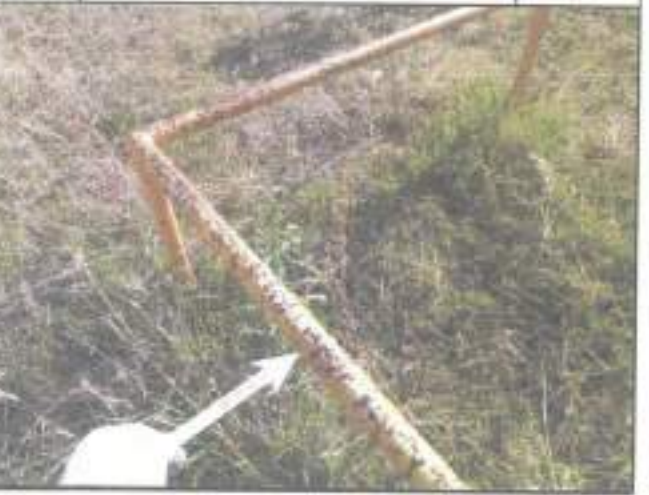
写真No.	境界柵(横架材)	劣化	判定
17	発錆		B
