NO	公園名	遊具種	増設内容	修繕方法等	点検年度
104	水保小林住宅第6公園	2連ブランコ	基礎露出	ゴムチップ貼り付け工事	H29
104	水保小林住宅第6公園	滑り台	基礎露出	ゴムチップ貼り付け工事	H29
105	水保小林住宅第7公園	2連ブランコ	基礎露出	ゴムチップ貼り付け工事	H29
105	水保小林住宅第7公園	滑り台	基礎露出	ゴムチップ貼り付け工事	H29
106	新庄農村公園	複合遊具	基礎露出	ゴムチップ貼り付け工事	H29
108	北上東前公園	滑り台	基礎露出	ゴムチップ貼り付け工事	H29
108	北上東前公園	2連鉄棒	基礎露出	ゴムチップ貼り付け工事	H29
109	長塚公園	2連ブランコ	基礎露出	ゴムチップ貼り付け工事	H29
109	長塚公園	2連鉄棒	基礎露出	ゴムチップ貼り付け工事	H29
111	日新水保北川公園	滑り台	頭部・胴体の挟み込み	出発部鉄板溶接及び塗装工事	H29
111	日新水保北川公園	太鼓橋	基礎露出	ゴムチップ貼り付け工事	H29
113	口津田公園	滑り台	基礎露出	ゴムチップ貼り付け工事	H29
114	藤原田小林住宅	2連ブランコ	基礎露出	ゴムチップ貼り付け工事	H29
115	水保小林住宅第8公園	滑り台	頭部・胴体の挟み込み	出発部鉄板溶接及び塗装工事	H29
115	水保小林住宅第8公園	3連鉄棒	基礎露出	ゴムチップ貼り付け工事	H29
116	水保小林住宅第9公園	2連ブランコ	基礎露出	ゴムチップ貼り付け工事	H29
116	水保小林住宅第9公園	滑り台	頭部・胴体の挟み込み	出発部鉄板溶接及び塗装工事	H29
116	水保小林住宅第9公園	3連鉄棒	基礎露出	ゴムチップ貼り付け工事	H29
124	都水保北川公園	滑り台	基礎露出	ゴムチップ貼り付け工事	H29
130	灯臺公園	滑り台	基礎露出	ゴムチップ貼り付け工事	H29
131	明見の郷団地公園	2連ブランコ	基礎露出	ゴムチップ貼り付け工事	H29
131	明見の郷団地公園	滑り台	基礎露出	ゴムチップ貼り付け工事	H29
131	明見の郷団地公園	3連鉄棒	基礎露出	ゴムチップ貼り付け工事	H29

点検写真台帳

所在施設名	1	水保小林住宅第6公園	エリア	滋賀県野洲市	点検日	2017年11月13日
製品名	1	2連ブランコ		総合	ハザード	劣化
				C	3	B
						3/3ページ

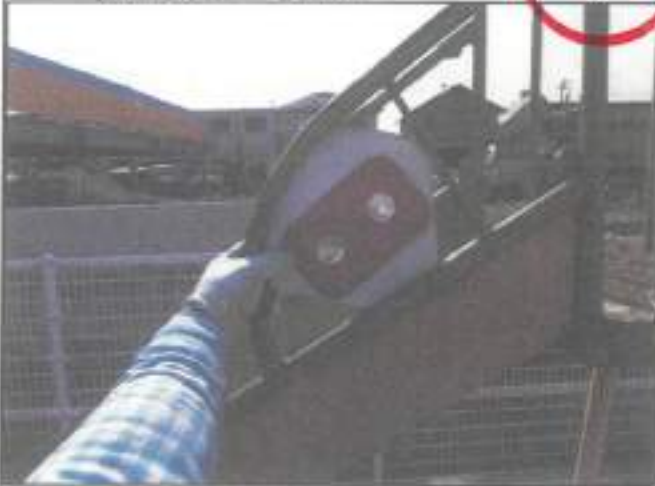
写真No.	頭部・胴体の挟み込み	規準一般	判定
13	出発部の隙間に頭部・胴体が挟み込み首のダメージの恐れ		ハザード 3

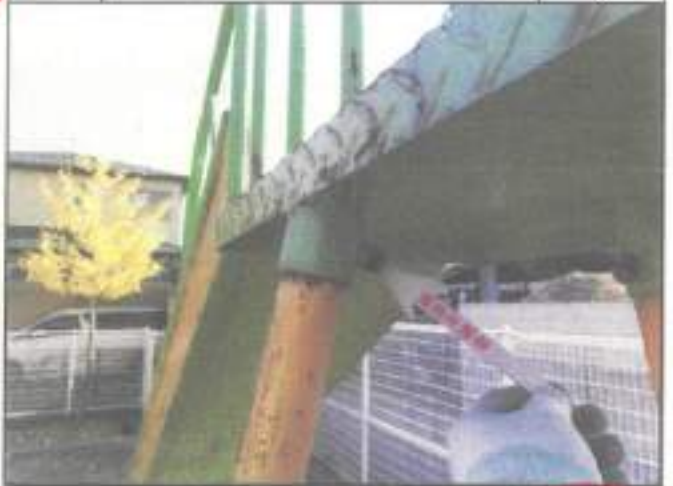
写真No.	ボルト・ナット類による衝突	規準一般	判定
14	ボルト突出部分に衝突の恐れ		ハザード 2

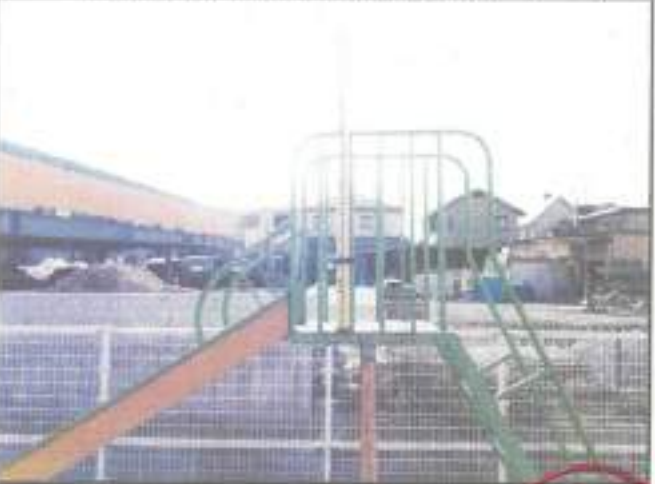
写真No.	転倒・落下	規準一般	判定
15	落下防止柵(落下高さ2000mm以上)実測値790mm<=規準値1100mm		ハザード 2

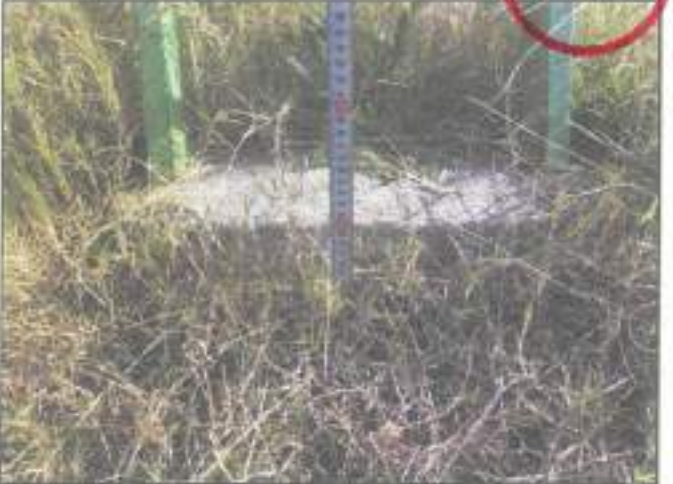
写真No.	基礎の設計	規準一般	判定
16	土被り—40mm		ハザード 3

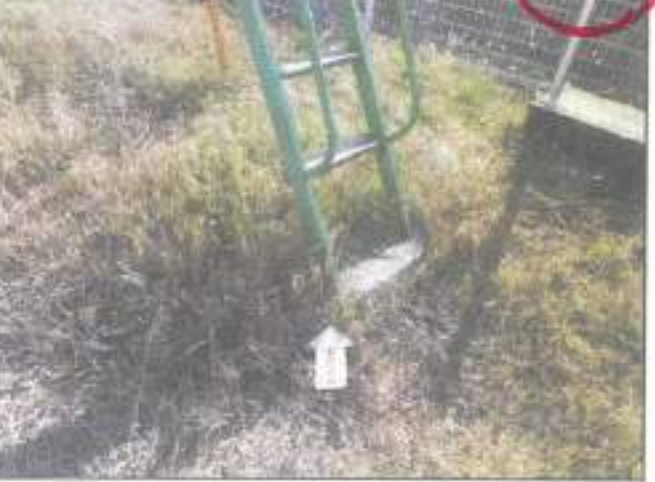
写真No.	基礎の設計	規準一般	判定
17	基礎露出 転倒・落下が想定される箇所		ハザード 3

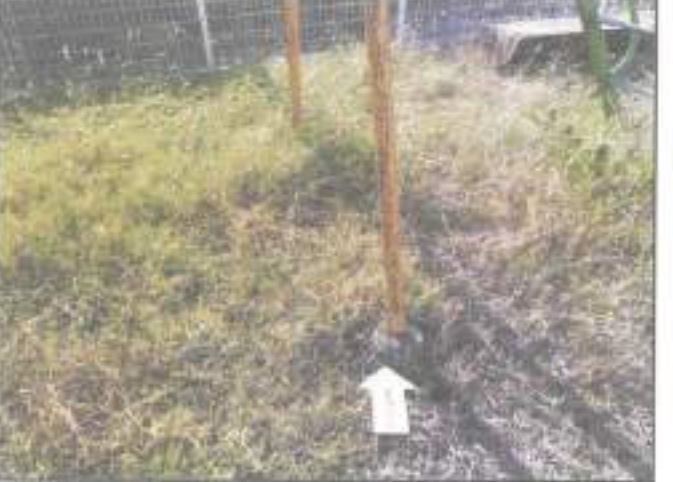
写真No.	基礎の設計	規準一般	判定
18	基礎露出		ハザード 2

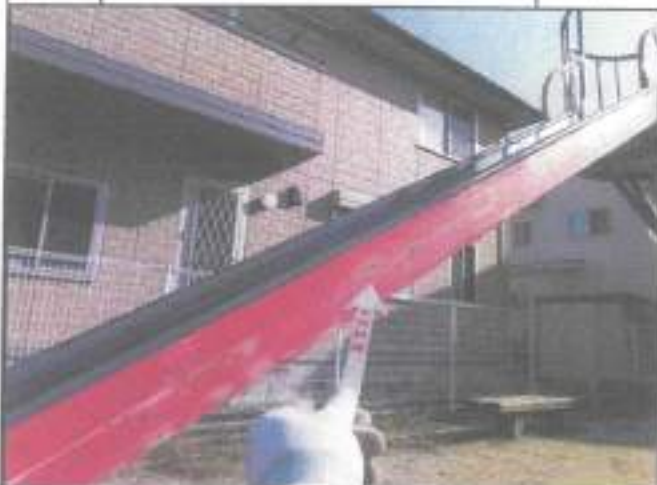
写真No.	滑降部(滑降面・側面)	劣化	判定
13	発鎖		B

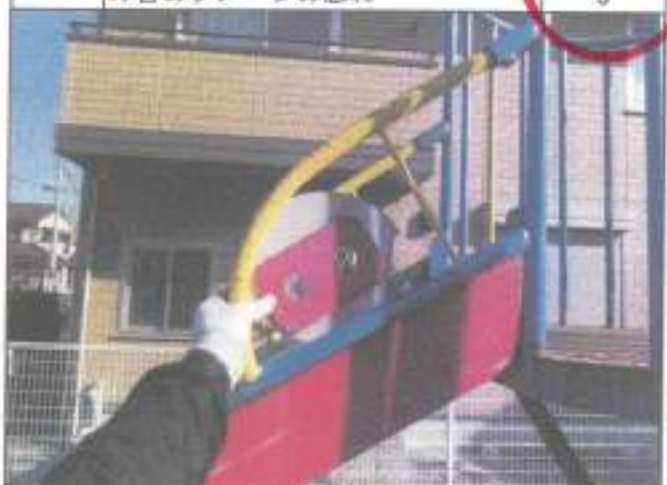
写真No.	頭部・胴体の挟み込み	規準一般	判定
14	出発部の隙間に頭部・胴体が挟み込み首のダメージの恐れ		ハザード 3

185	上岩賀公園	滑り台	頭部・胴体の挟み込み	出発部鉄板溶接及び塗装工事	H29
185	上岩賀公園	3連鉄棒	基礎露出	ゴムチップ貼り付け工事	H29
186	水保北川ダイヤモンド公園	滑り台	頭部・胴体の挟み込み	出発部鉄板溶接及び塗装工事	H29
187	大門町上大藪公園	2連ブランコ	基礎露出	ゴムチップ貼り付け工事	H29
187	大門町上大藪公園	滑り台	頭部・胴体の挟み込み	出発部鉄板溶接及び塗装工事	H29
187	大門町上大藪公園	滑り台	基礎露出	ゴムチップ貼り付け工事	H29

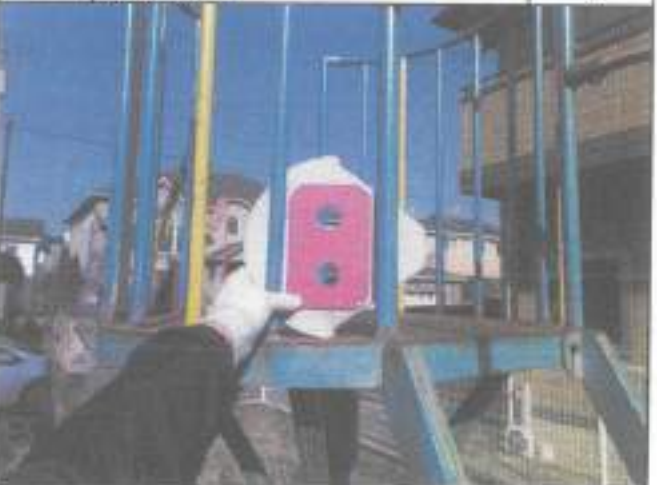
写真No.	頭部・胴体の挟み込み	規準一般	判定
15	落下防止柵隙間に頭部・胴体の挟み込みの恐れ		ハザード 2

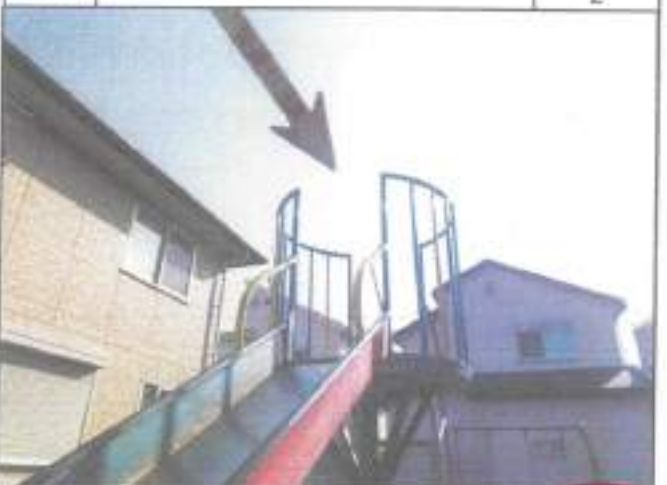
写真No.	転倒・落下	規準一般	判定
16	ガイドバー未設置		ハザード 2

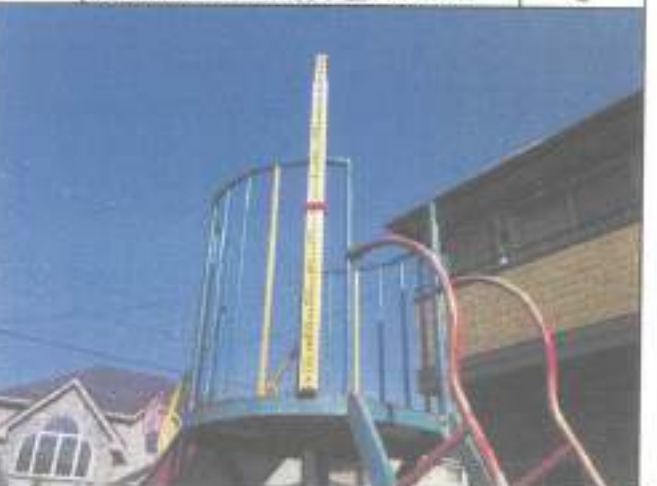
写真No.	転倒・落下	規準一般	判定
17	落下防止柵(落下高さ2000mm以上) 実測値780mm<=規準値1100mm		ハザード 2

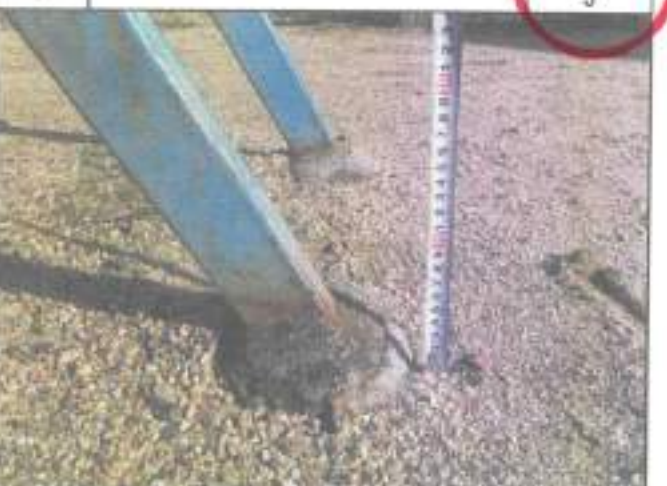
写真No.	基礎の設計	規準一般	判定
18	土被り—60mm		ハザード 3

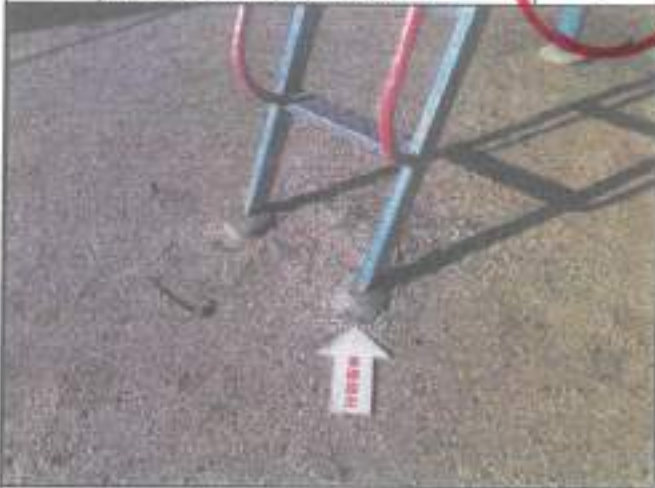
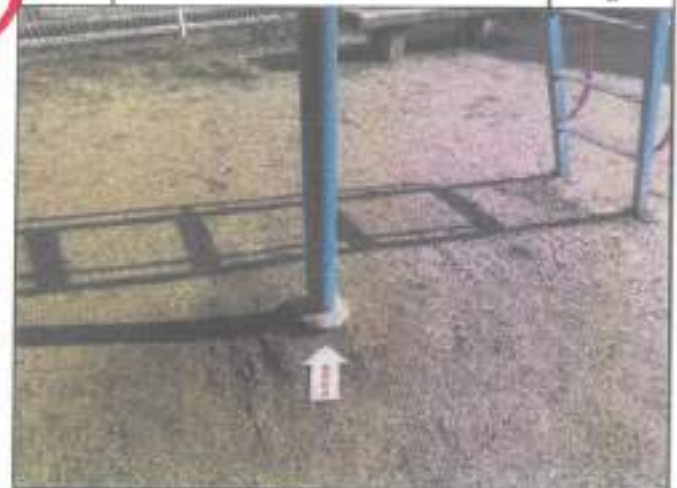
写真No.	基礎の設計	規準一般	判定	写真No.	基礎の設計	規準一般	判定
19	基礎露出 転倒・落下が想定される箇所		ハザード 3	20	基礎露出		ハザード 2

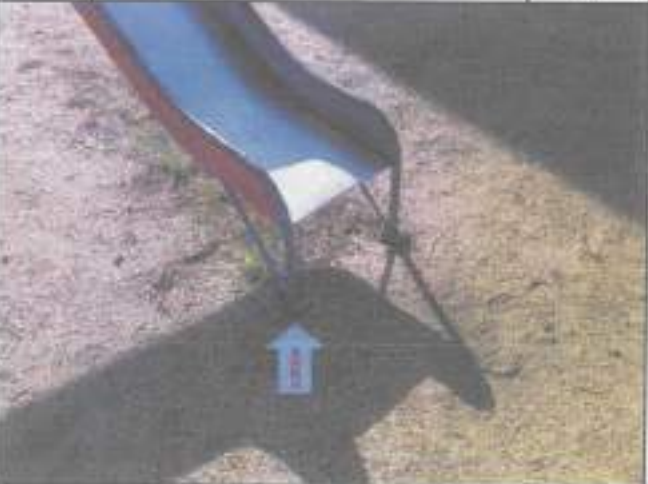
写真No.	基礎の設計	規準一般	判定	写真No.	劣化	判定
21	基礎露出		ハザード 2

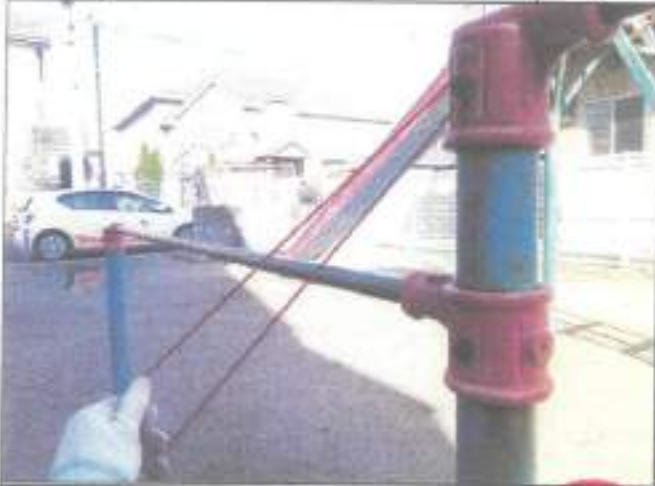
写真No.	ボルト・ナット類による突起	規準一般	判定
13	ボルト突出部分に引っ掛かりの恐れ		ハザード 2

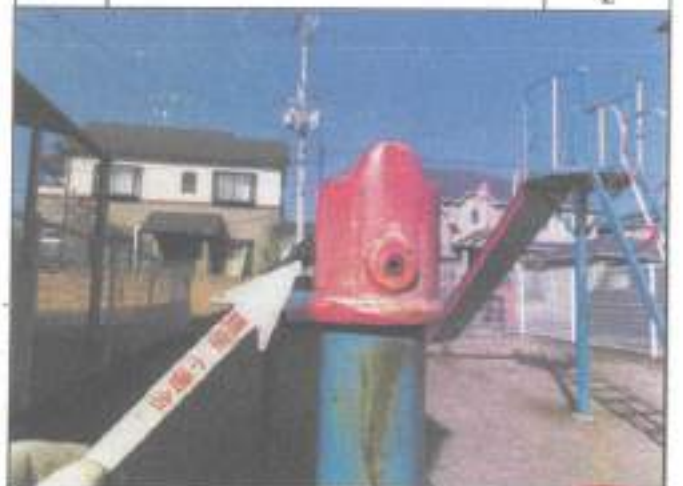
写真No.	ボルト・ナット類による衝突	規準一般	判定
14	ボルト突出部分に衝突の恐れ		ハザード 2

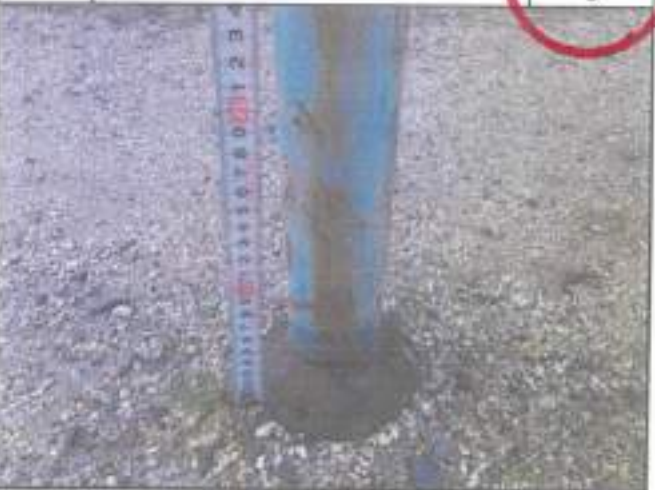
写真No.	基礎の設計	規準一般	判定
15	土被り—40mm		ハザード 3

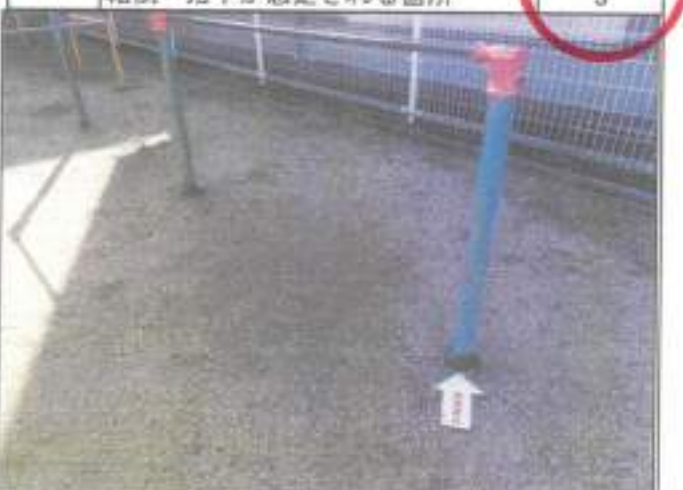
写真No.	基礎の設計	規準一般	判定
16	基礎露出 転倒・落下が想定される箇所		ハザード 3

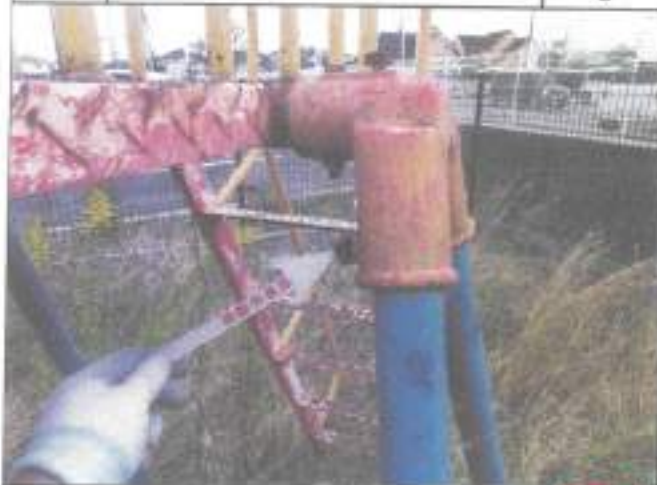
写真No.	ボルト・ナット類による衝突 規準一般	判定
19	ボルト突出部分に衝突の恐れ	ハザード 2

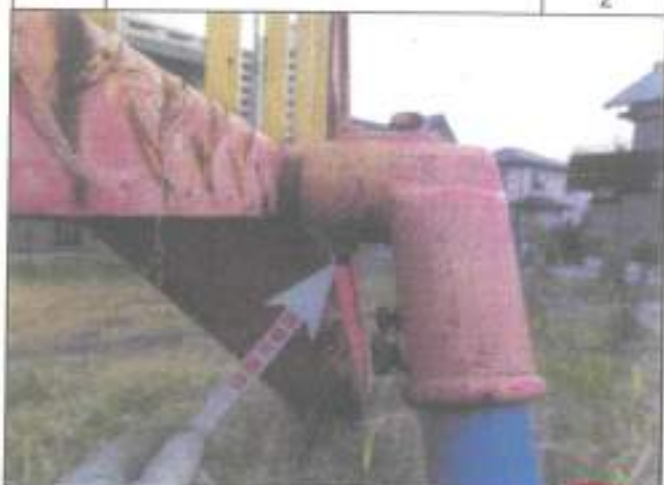
写真No.	ボルト・ナット類による衝突 規準一般	判定
20	ボルト突出部分に衝突の恐れ	ハザード 2

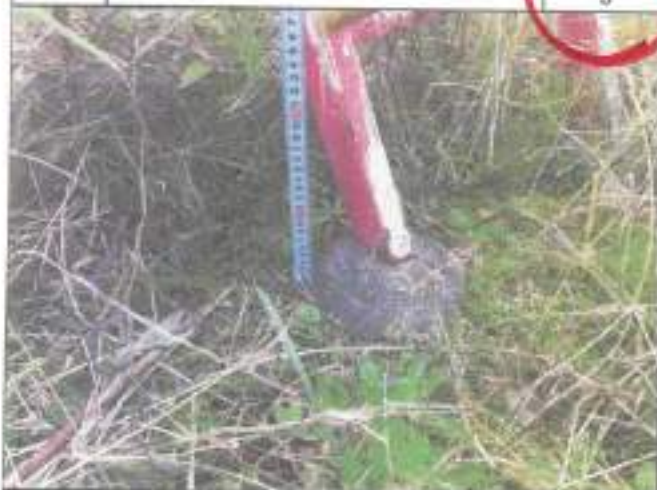
写真No.	基礎の設計	規準一般	判定
21	土被り—40mm		ハザード 3

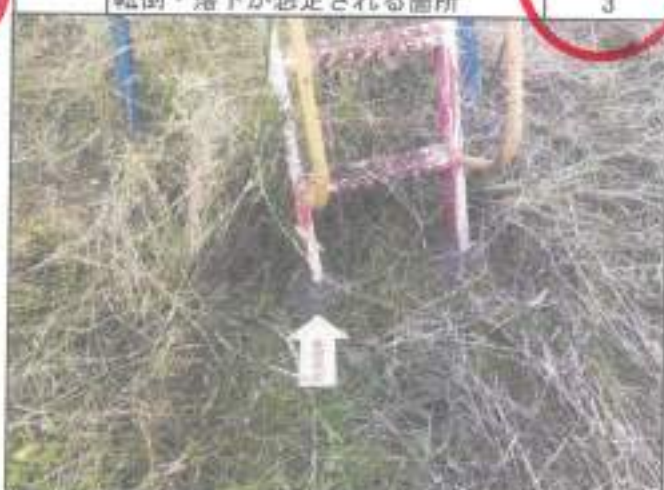
写真No.	基礎の設計	規準一般	判定
22	基礎露出 転倒・落下が想定される箇所		ハザード 3

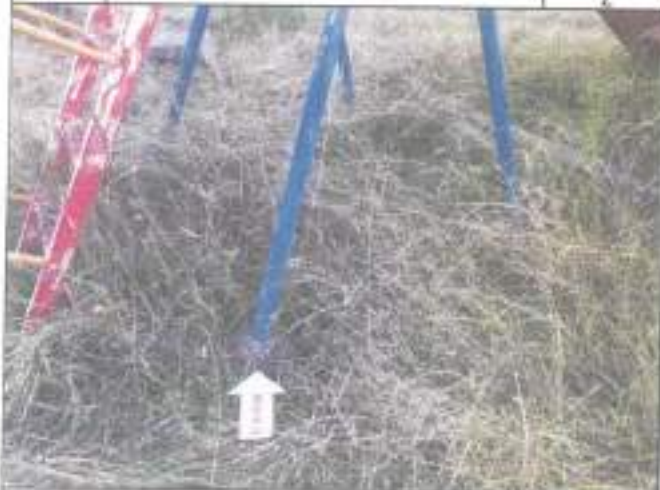
写真No.	基礎の設計	規準一般	判定
23	基礎露出		ハザード 2

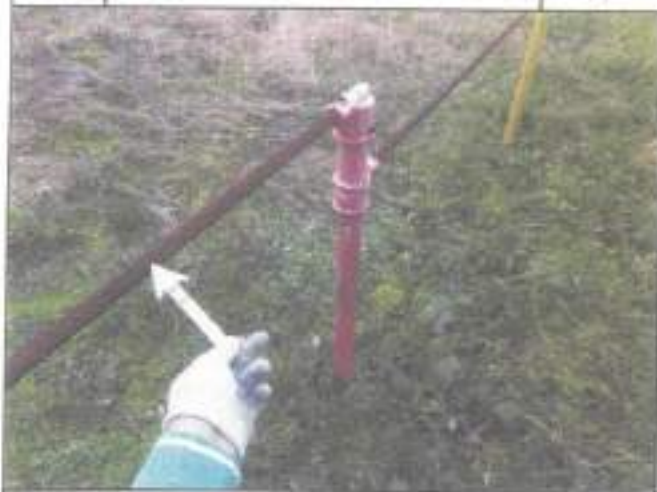
写真No.	覆り棒部	劣化	判定
7	腐食		B

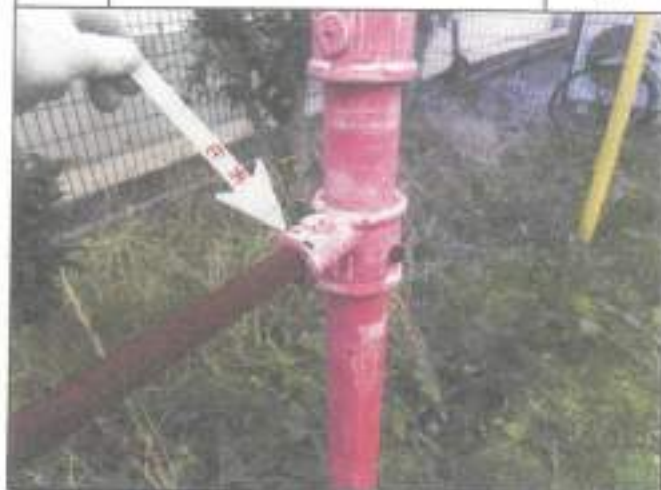
写真No.	継手金具	劣化	判定
8	腐食		B

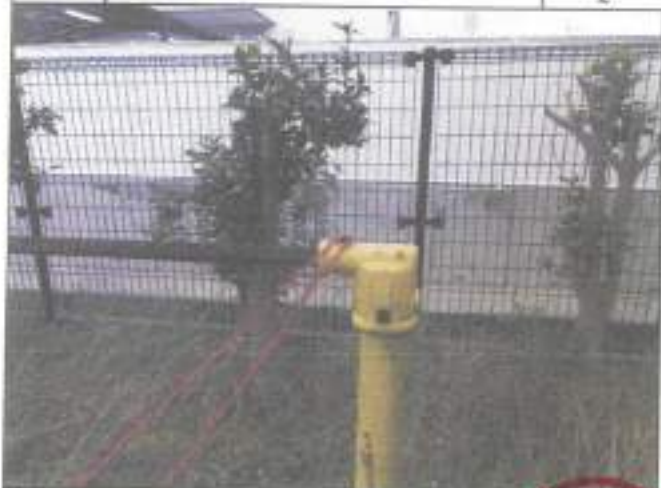
写真No.	ボルト・ナット類による突起	規準一般	判定
9	ボルト突出部分に引っ掛かりの恐れ	ハザード	2

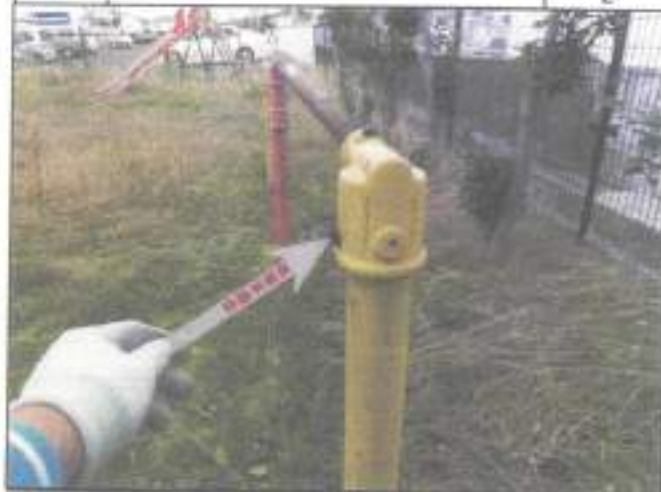
写真No.	ボルト・ナット類による衝突	規準一般	判定
10	ボルト突出部分に衝突の恐れ	ハザード	2

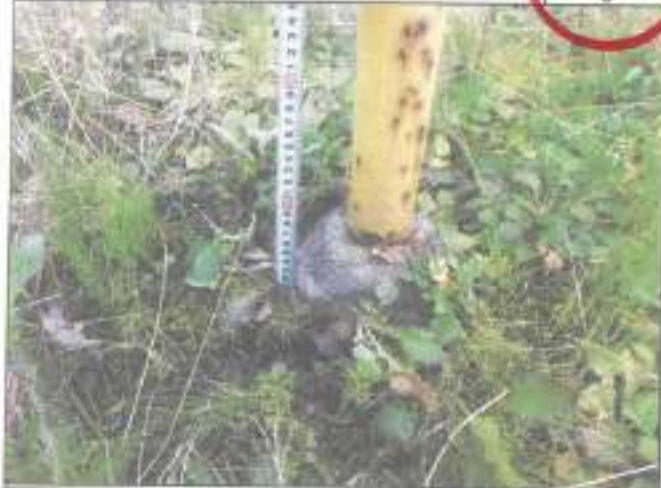
写真No.	基礎の設計	規準一般	判定
11	土被り—40mm	ハザード	3

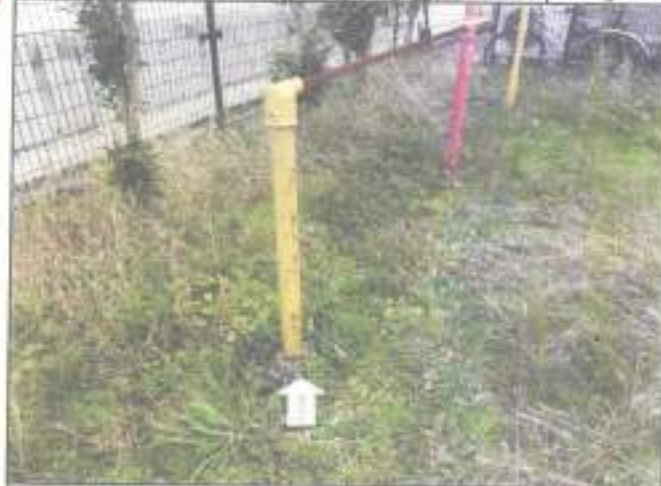
写真No.	基礎の設計	規準一般	判定
12	基礎露出 転倒・落下が想定される箇所	ハザード	3

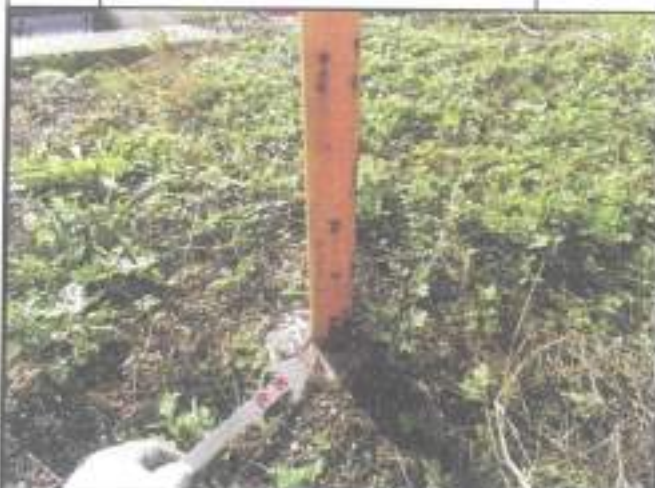
写真No.	境界柵(支柱地際部附近)	劣化	判定
19	腐食		B

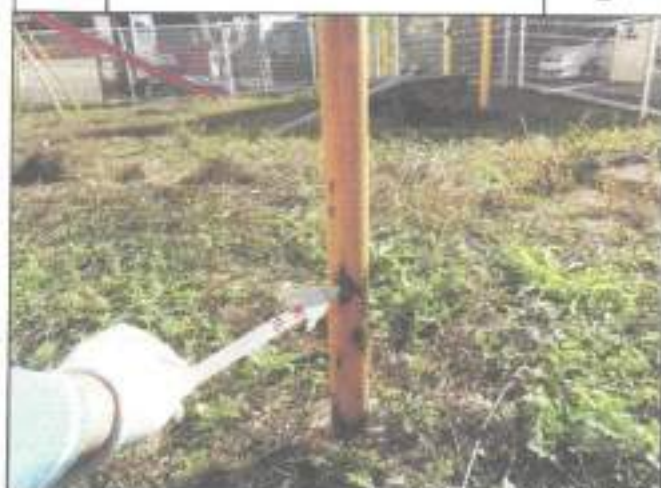
写真No.	境界柵(支柱地際部附近以外)	劣化	判定
20	腐食		B

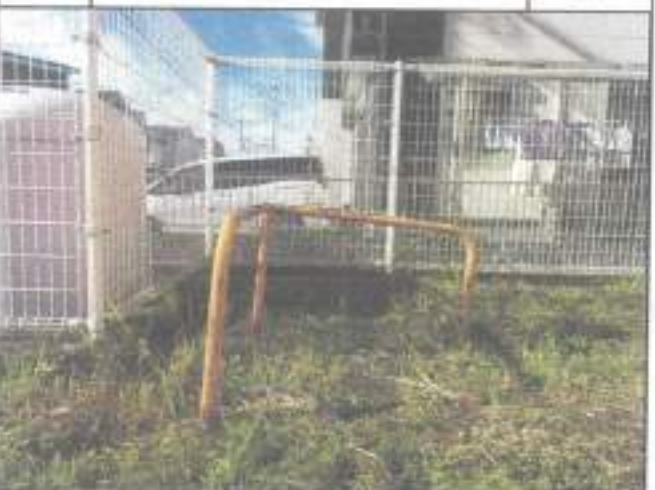
写真No.	境界柵(支柱部)	劣化	判定
21	傾き		B

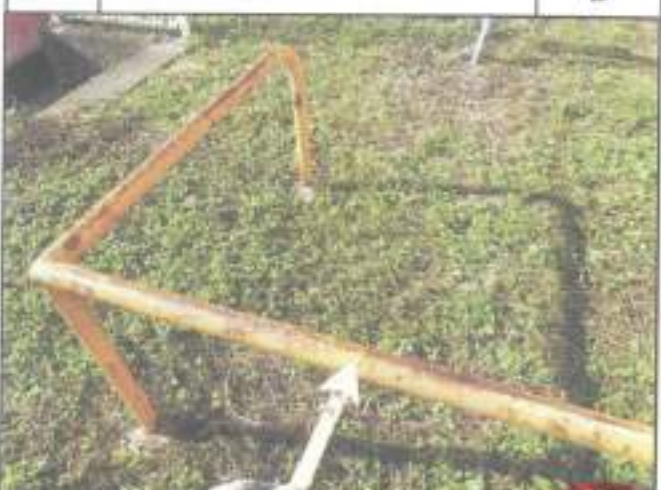
写真No.	境界柵(横架材)	劣化	判定
22	腐食		B

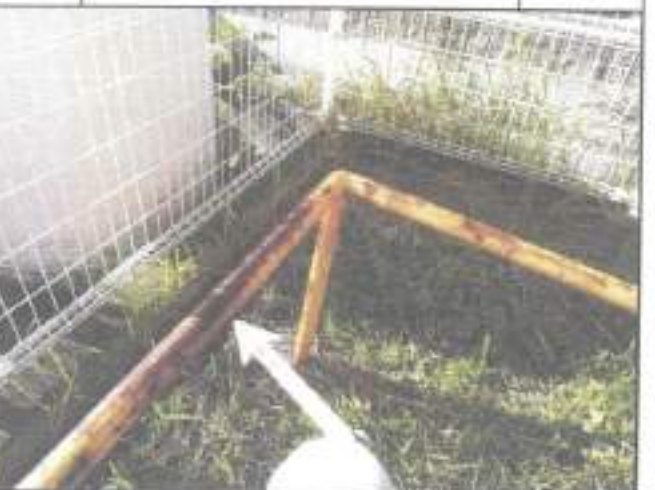
写真No.	境界柵(横架材)	劣化	判定
23	腐食		B

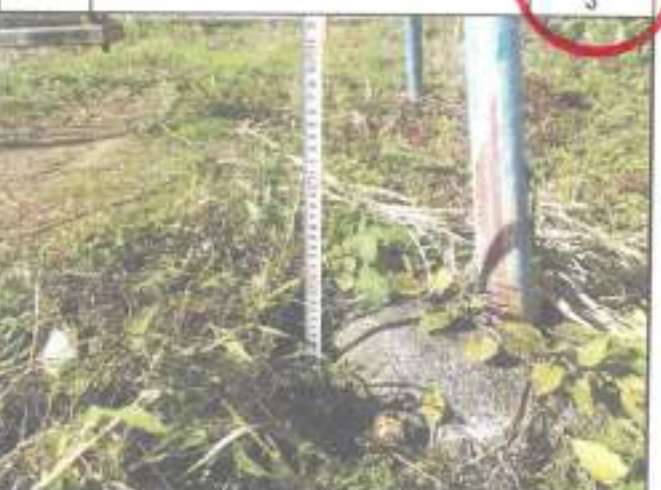
写真No.	基礎の設計	規準一般	判定
24	土被り-20mm		ハザード 3

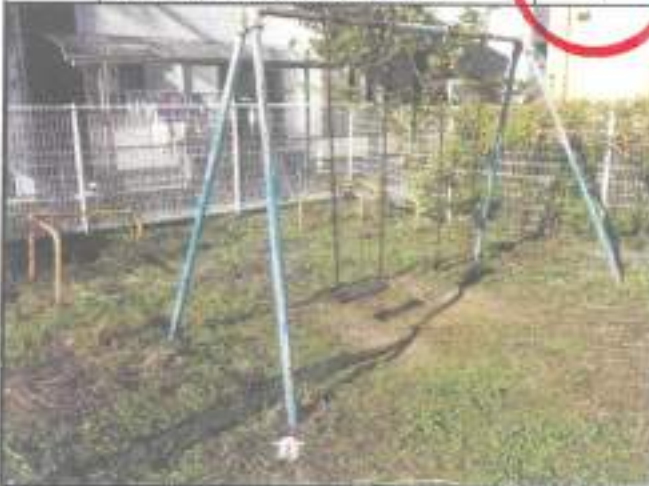
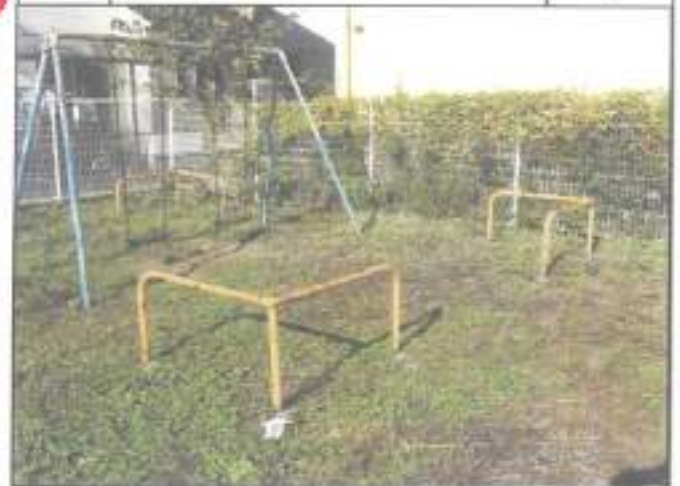
写真No.	基礎の設計	規準一般	判定	写真No.	基礎の設計	規準一般	判定
25	基礎露出 転倒・落下が想定される箇所		ハザード 3	26	基礎露出		ハザード 2

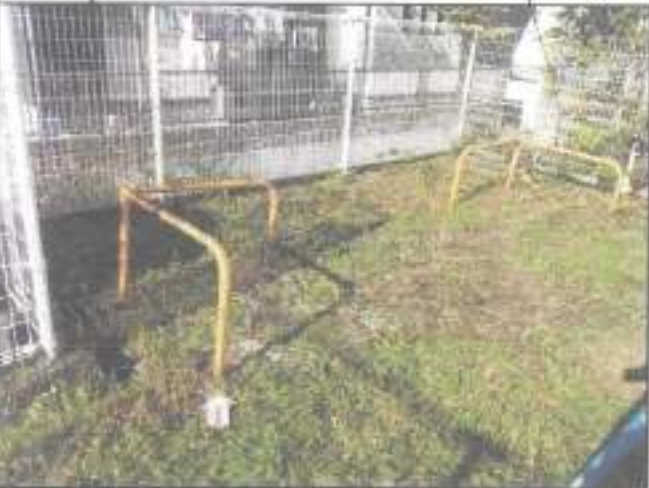
写真No.	基礎の設計	規準一般	判定
27	基礎露出		ハザード 2

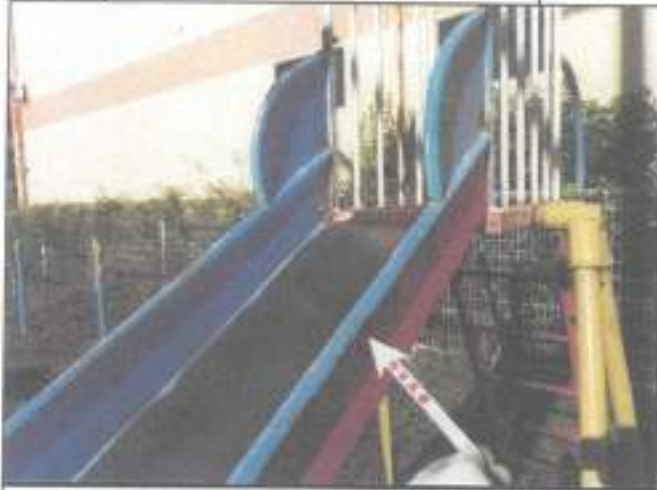
写真No.	滑降部(滑降面・側面)	劣化	判定
13	発錆		B

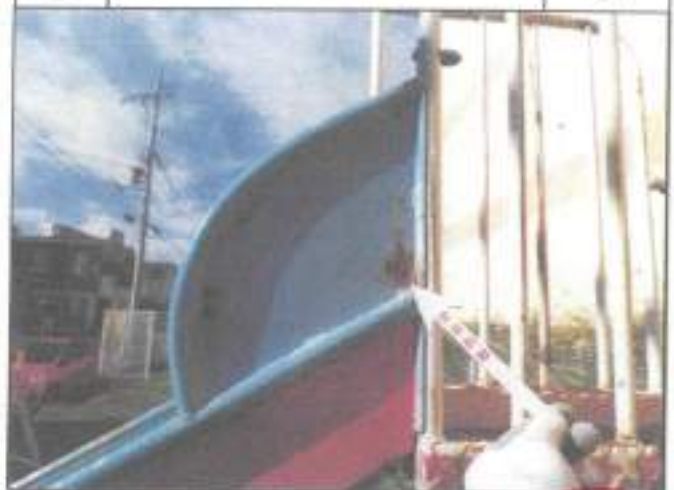
写真No.	滑降部(滑降面・側面)	劣化	判定
14	発錆		B

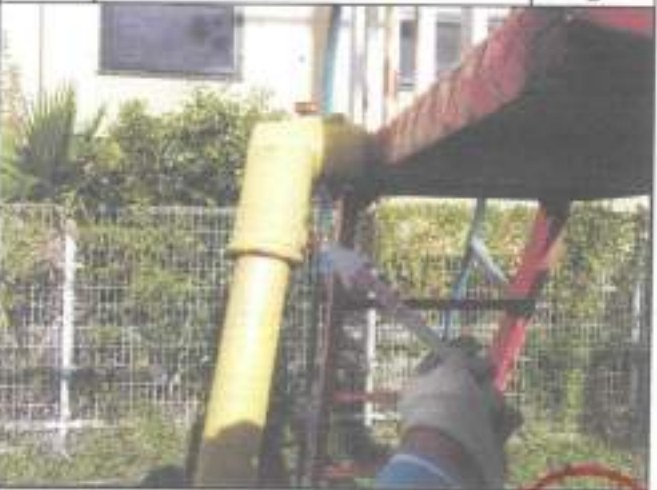
写真No.	ボルト・ナット類による衝突	規準一般	判定
15	ボルト突出部分に衝突の恐れ		ハザード 2

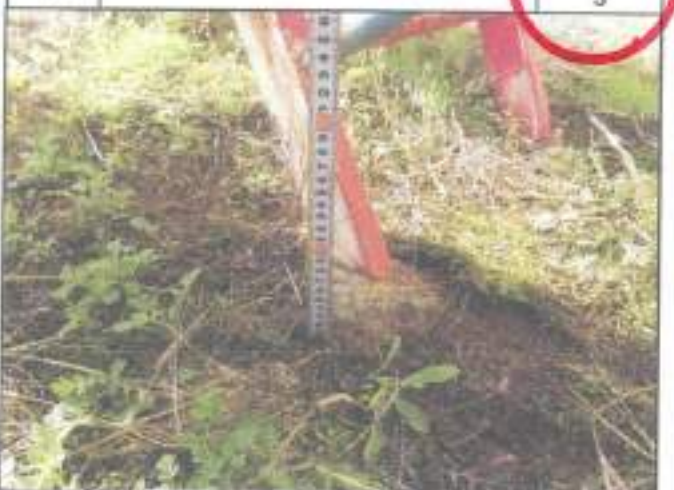
写真No.	基礎の設計	規準一般	判定
16	土被り-40mm		ハザード 3

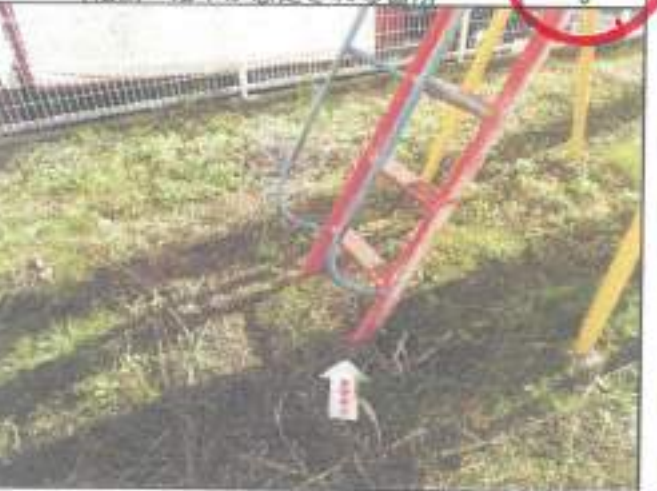
写真No.	基礎の設計	規準一般	判定
17	基礎露出 転倒・落下が想定される箇所		ハザード 3

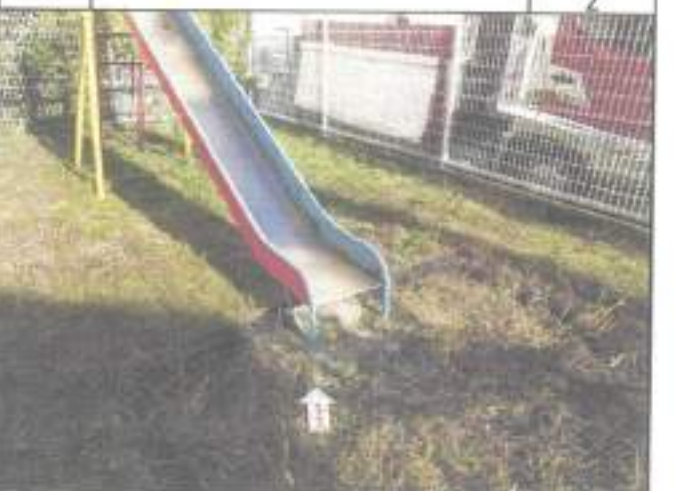
写真No.	基礎の設計	規準一般	判定
18	基礎露出		ハザード 2

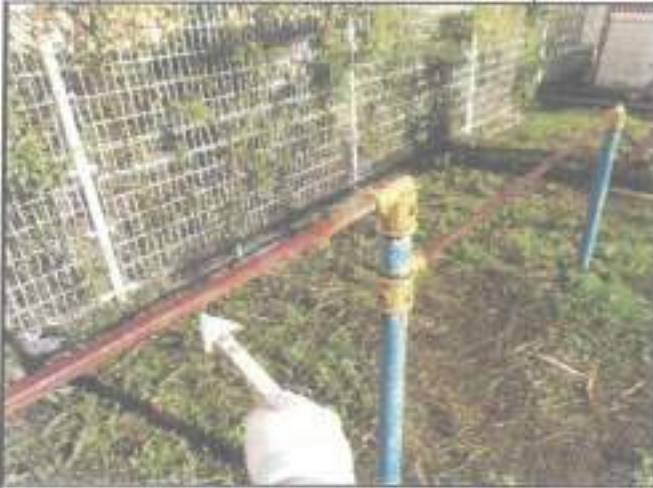
写真No.	握り棒部	劣化	判定
7	腐食		B

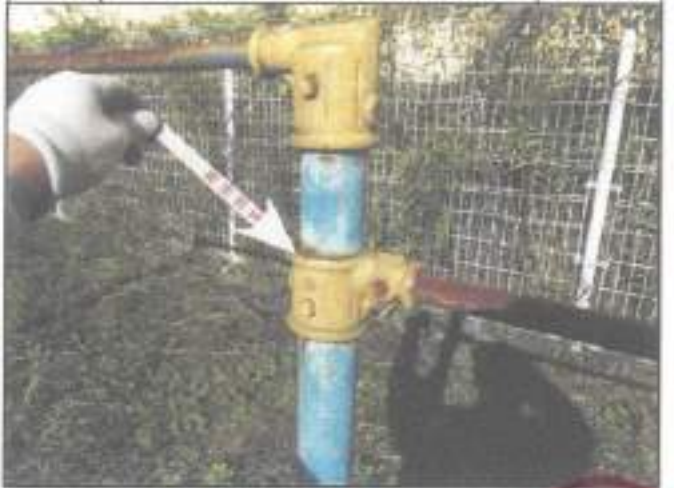
写真No.	継手金具	劣化	判定
8	発錆		B

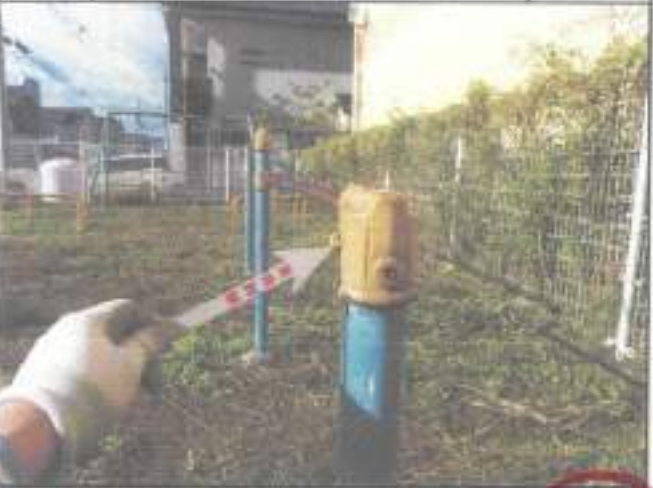
写真No.	ボルト・ナット類による衝突	規準一般	判定
9	ボルト突出部分に衝突の恐れ		ハザード 2

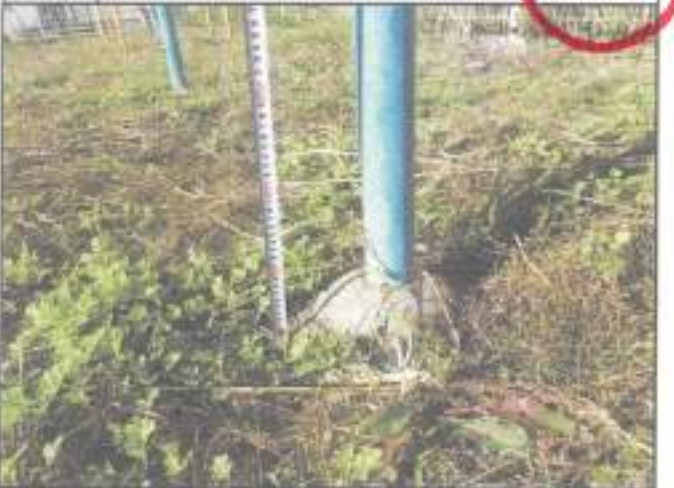
写真No.	基礎の設計	規準一般	判定
10	土被り-50mm		ハザード 3

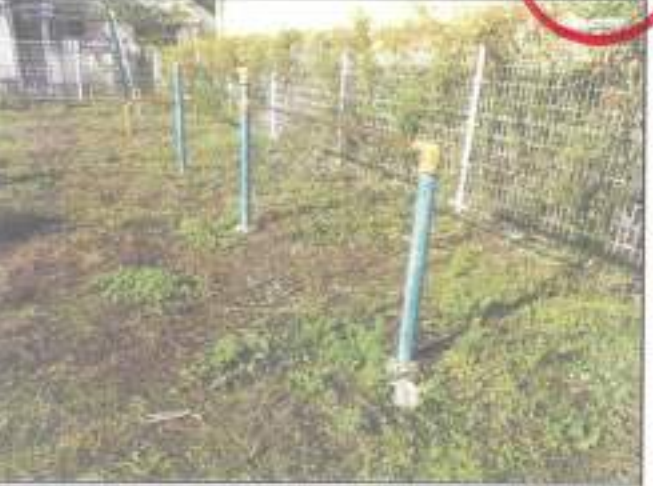
写真No.	基礎の設計	規準一般	判定
11	基礎露出 転倒・落下が想定される箇所		ハザード 3

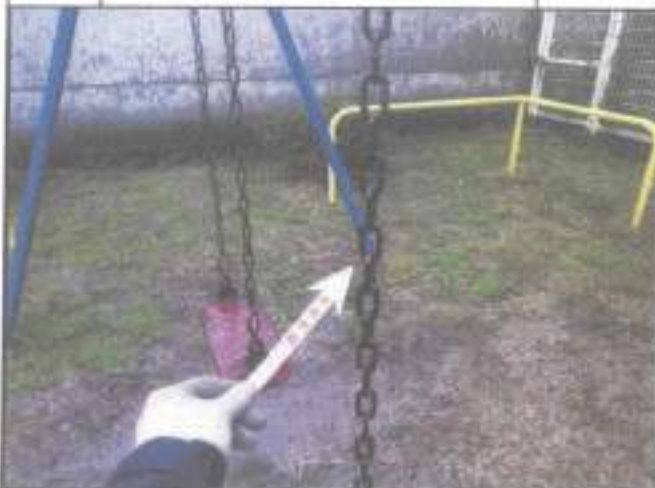
写真No.	吊り部材	劣化	判定
7	発錆		B

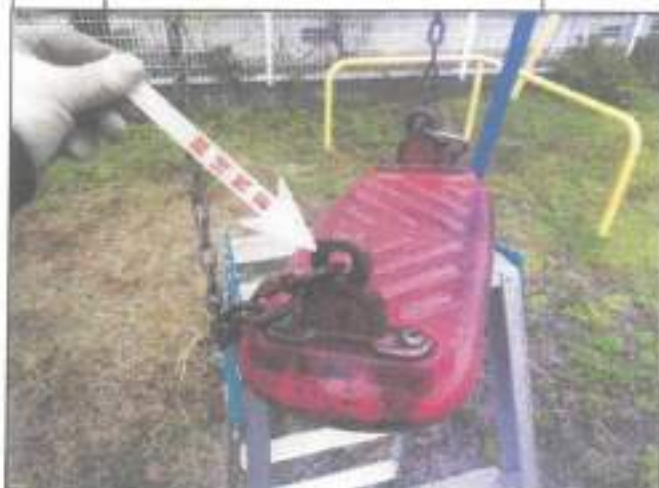
写真No.	着座部	劣化	判定
8	金具発錆		B

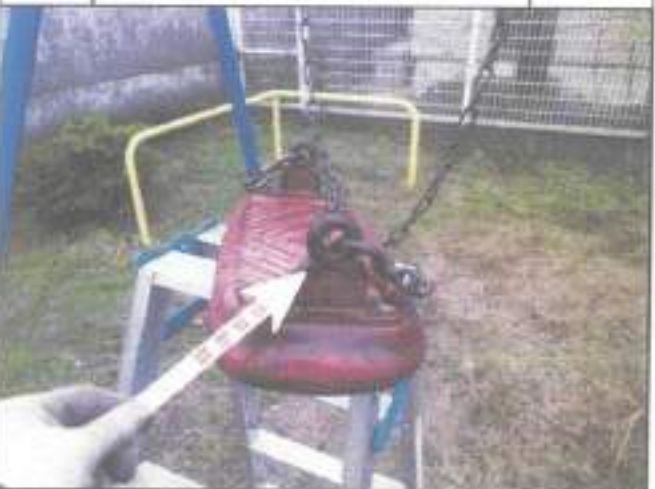
写真No.	着座部	劣化	判定
9	金具発錆		B

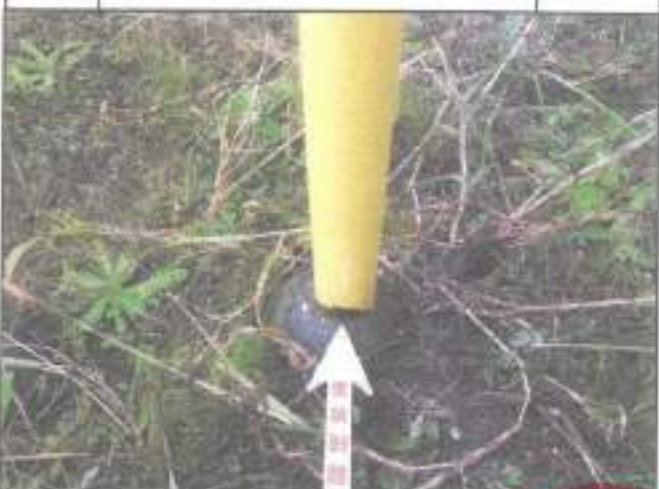
写真No.	境界柵(支柱地際部附近)	劣化	判定
10	発錆		B

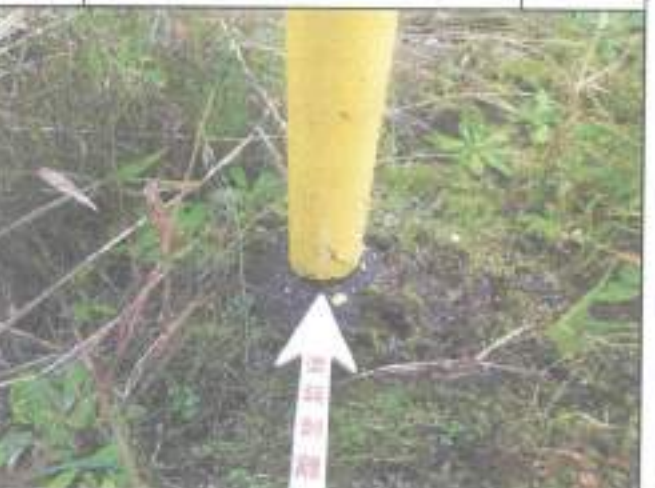
写真No.	境界柵(支柱地際部附近)	劣化	判定
11	発錆		B

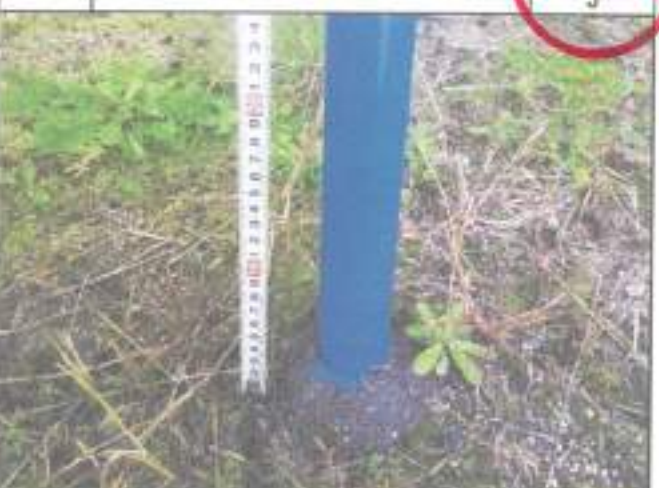
写真No.	基礎の設計	規準一般	判定
12	土被り$\lt; 40\text{mm}$		ハザード 3

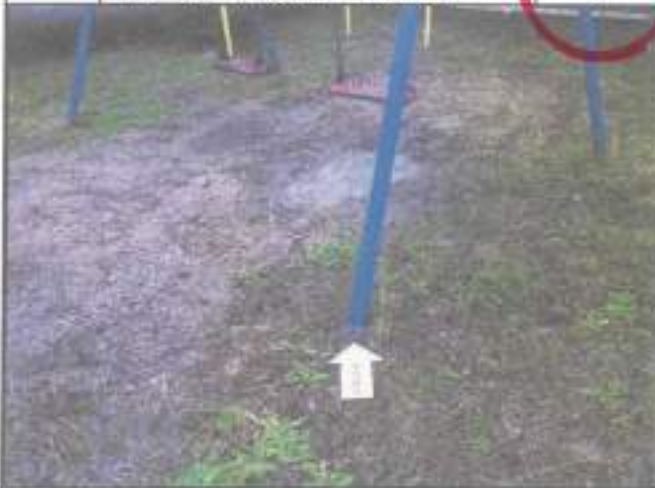
写真No.	基礎の設計	規準一般	判定
13	基礎露出 転倒・落下が想定される箇所		ハザード 3

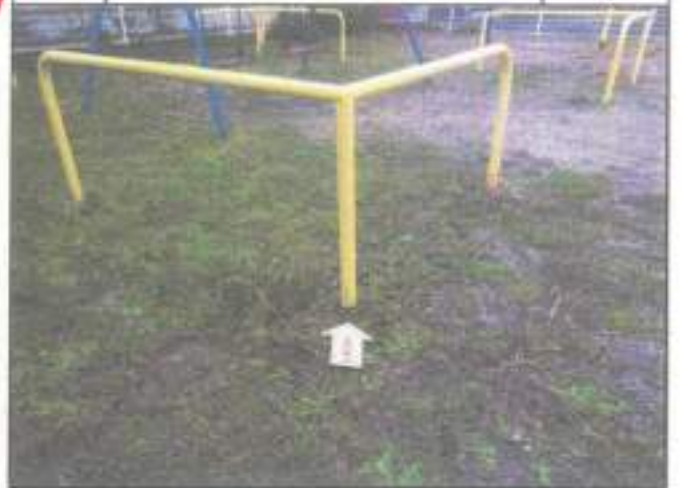
写真No.	基礎の設計	規準一般	判定
14	基礎露出		ハザード 2

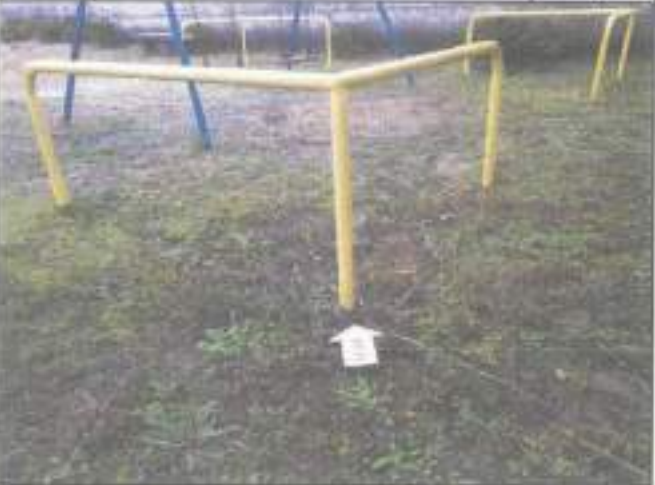
写真No.	基礎の設計	規準一般	判定
15	基礎露出		ハザード 2

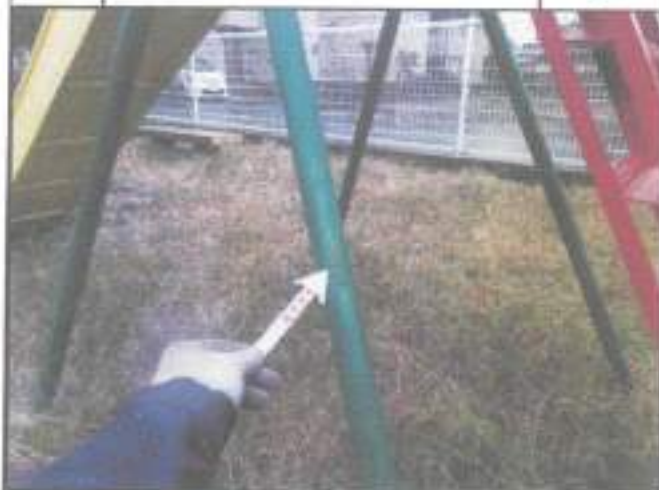
写真No.	支柱部(地際部附近以外)	劣化	判定
7	発錆		B

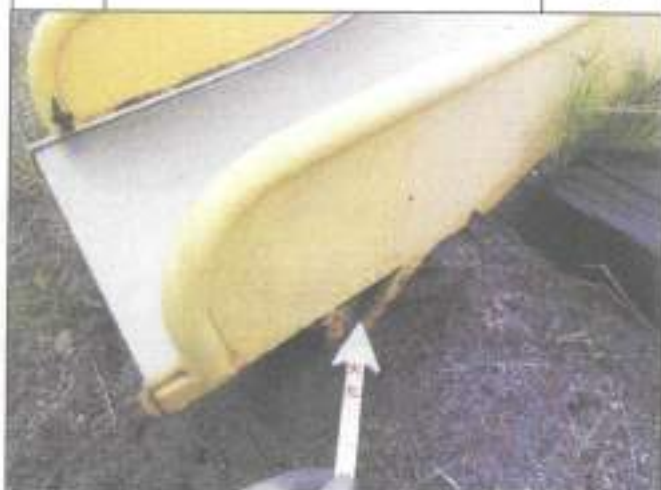
写真No.	滑降部(地際部附近)	劣化	判定
8	腐食		B

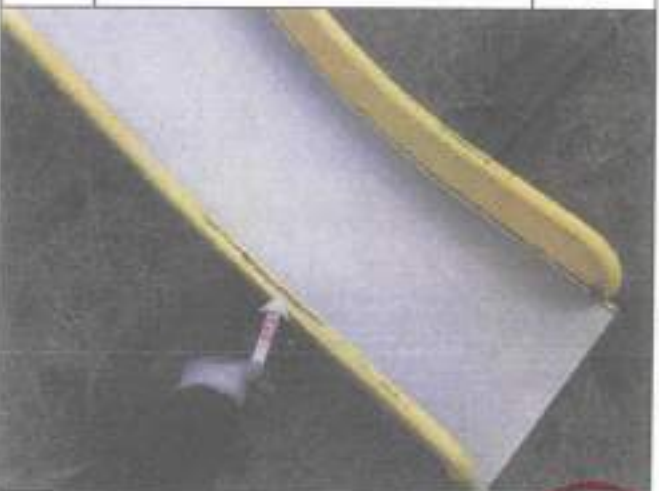
写真No.	滑降部(滑降面・側面)	劣化	判定
9	発錆		B

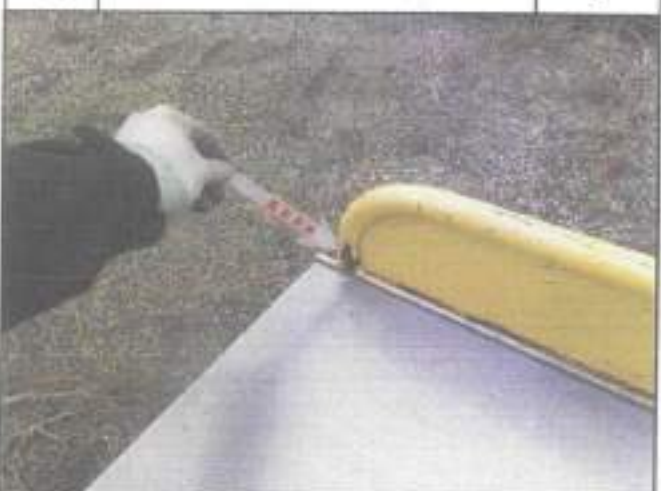
写真No.	滑降部(滑降面・側面)	劣化	判定
10	発錆		B

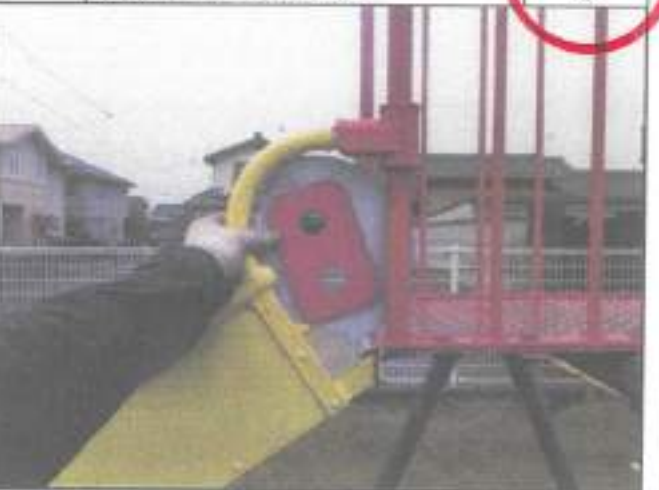
写真No.	頭部・胴体の挟み込み	規準一般	判定
11	出発部の隙間に頭部・胴体が挟み込み首のダメージの恐れ	ハザード	3

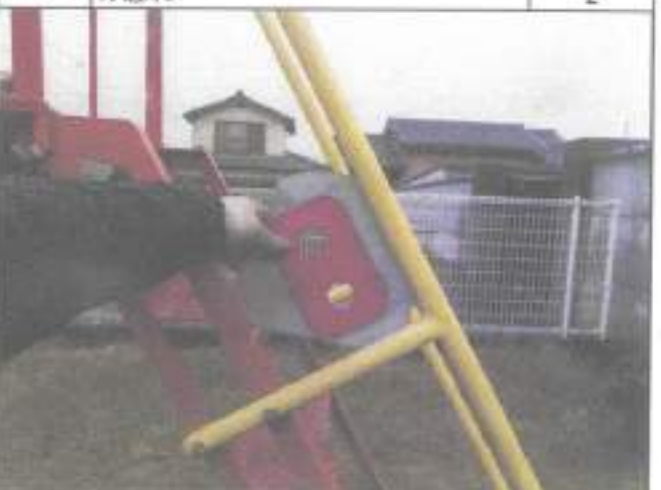
写真No.	頭部・胴体の挟み込み	規準一般	判定
12	踏み板隙間に頭部・胴体の挟み込みの恐れ	ハザード	2

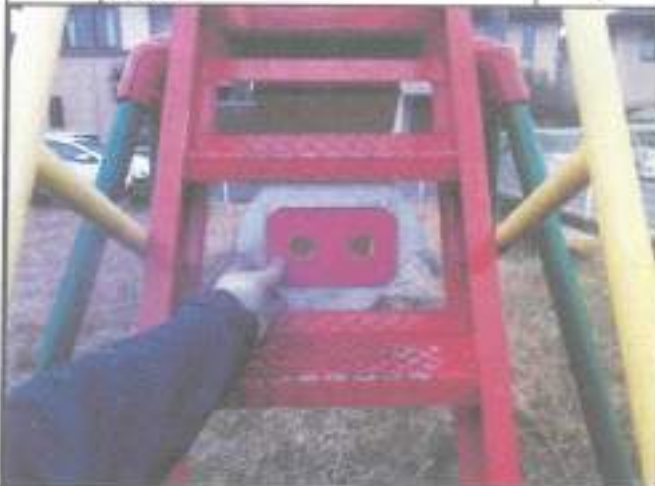
写真No.	頭部・胴体の挟み込み	規準一般	判定
13	踏み板隙間に頭部・胴体の挟み込みの恐れ		ハザード 2

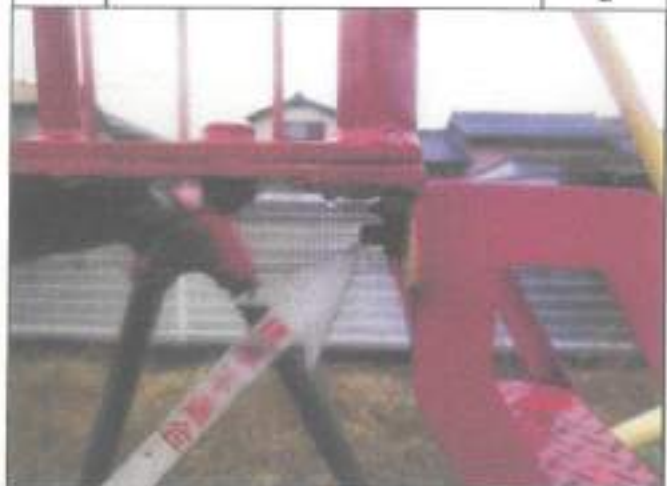
写真No.	ボルト・ナット類による衝突	規準一般	判定
14	ボルト突出部分に衝突の恐れ		ハザード 2

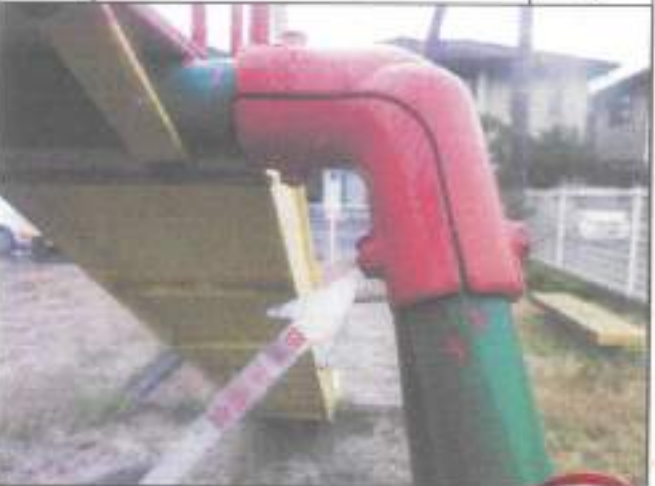
写真No.	ボルト・ナット類による衝突	規準一般	判定
15	ボルト突出部分に衝突の恐れ		ハザード 2
