NO	公園名	遊具種	増設内容	修繕方法等	点検年度
104	水保小林住宅第6公園	2連ブランコ	基礎露出	ゴムチップ貼り付け工事	H29
104	水保小林住宅第6公園	滑り台	基礎露出	ゴムチップ貼り付け工事	H29
105	水保小林住宅第7公園	2連ブランコ	基礎露出	ゴムチップ貼り付け工事	H29
105	水保小林住宅第7公園	滑り台	基礎露出	ゴムチップ貼り付け工事	H29
106	新庄農村公園	複合遊具	基礎露出	ゴムチップ貼り付け工事	H29
108	北上東前公園	滑り台	基礎露出	ゴムチップ貼り付け工事	H29
108	北上東前公園	2連鉄棒	基礎露出	ゴムチップ貼り付け工事	H29
109	長塚公園	2連ブランコ	基礎露出	ゴムチップ貼り付け工事	H29
109	長塚公園	2連鉄棒	基礎露出	ゴムチップ貼り付け工事	H29
111	日新水保北川公園	滑り台	頭部・胴体の挟み込み	出発部鉄板溶接及び塗装工事	H29
111	日新水保北川公園	太鼓橋	基礎露出	ゴムチップ貼り付け工事	H29
113	口津田公園	滑り台	基礎露出	ゴムチップ貼り付け工事	H29
114	藤原田小林住宅	2連ブランコ	基礎露出	ゴムチップ貼り付け工事	H29
115	水保小林住宅第8公園	滑り台	頭部・胴体の挟み込み	出発部鉄板溶接及び塗装工事	H29
115	水保小林住宅第8公園	3連鉄棒	基礎露出	ゴムチップ貼り付け工事	H29
116	水保小林住宅第9公園	2連ブランコ	基礎露出	ゴムチップ貼り付け工事	H29
116	水保小林住宅第9公園	滑り台	頭部・胴体の挟み込み	出発部鉄板溶接及び塗装工事	H29
116	水保小林住宅第9公園	3連鉄棒	基礎露出	ゴムチップ貼り付け工事	H29
124	都水保北川公園	滑り台	基礎露出	ゴムチップ貼り付け工事	H29
130	灯臺公園	滑り台	基礎露出	ゴムチップ貼り付け工事	H29
131	明見の郷団地公園	2連ブランコ	基礎露出	ゴムチップ貼り付け工事	H29
131	明見の郷団地公園	滑り台	基礎露出	ゴムチップ貼り付け工事	H29
131	明見の郷団地公園	3連鉄棒	基礎露出	ゴムチップ貼り付け工事	H29

点検写真台帳

所在施設名	1	水保小林住宅第6公園	エリア	滋賀県野洲市	点検日	2017年11月13日
製品名	1	2連ブランコ		総合	ハザード	劣化
				C	3	B
						3/3ページ

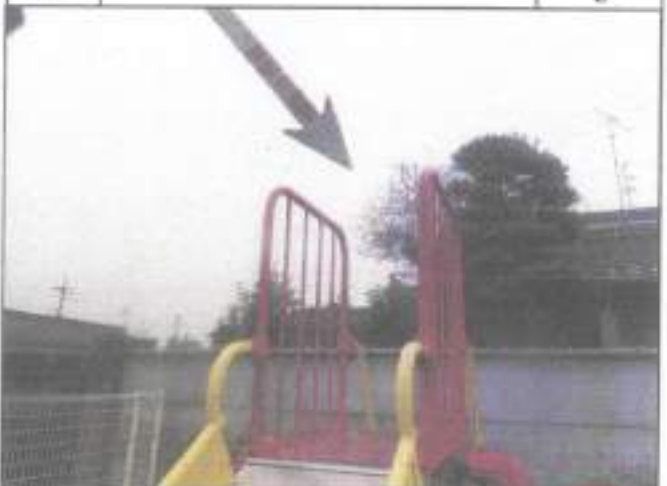
写真No.	転倒・落下	規準一般	判定
16	ガイドバー未設置		ハザード 2

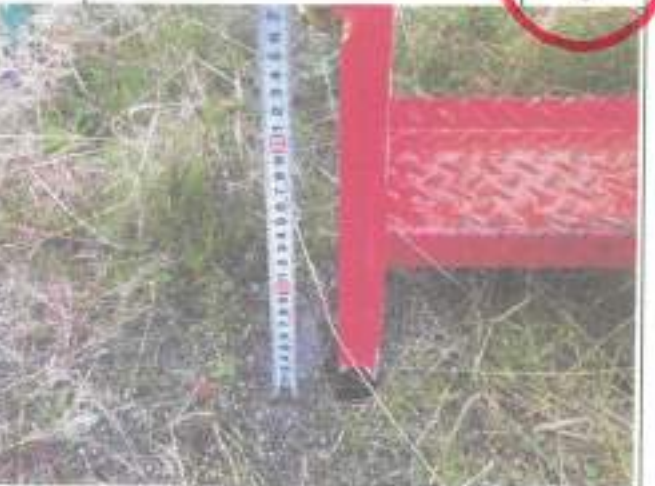
写真No.	基礎の設計	規準一般	判定
17	土被り0mm		ハザード 3

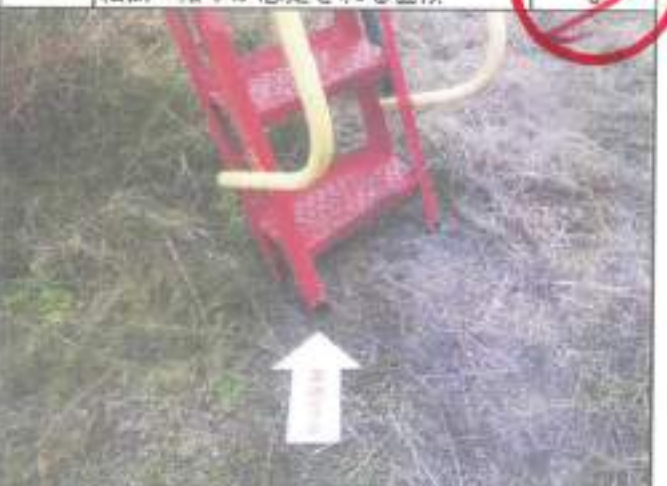
写真No.	基礎の設計	規準一般	判定
18	基礎露出 転倒・落下が想定される箇所		ハザード 3

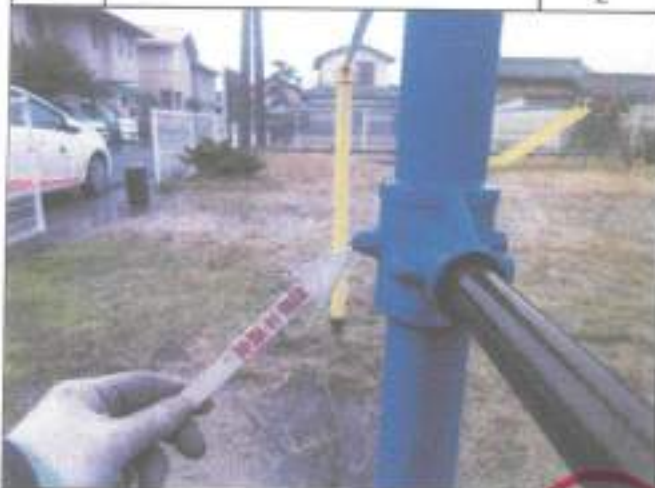
写真No.	ボルト・ナット類による衝突	規準一般	判定
7	ボルト突出部分に衝突の恐れ		ハザード 2

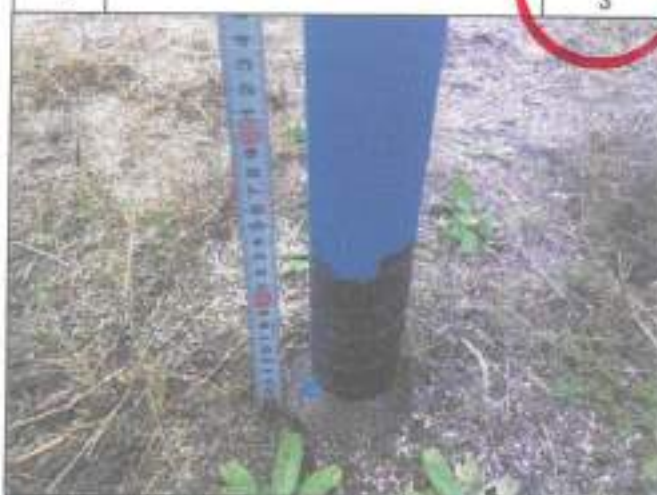
写真No.	基礎の設計	規準一般	判定
8	土被り-20mm		ハザード 3

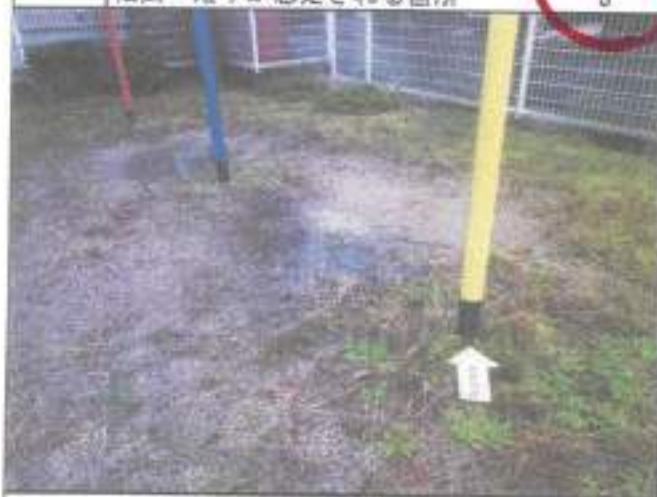
写真No.	基礎の設計	規準一般	判定
9	基礎露出 転倒・落下が想定される箇所		ハザード 3

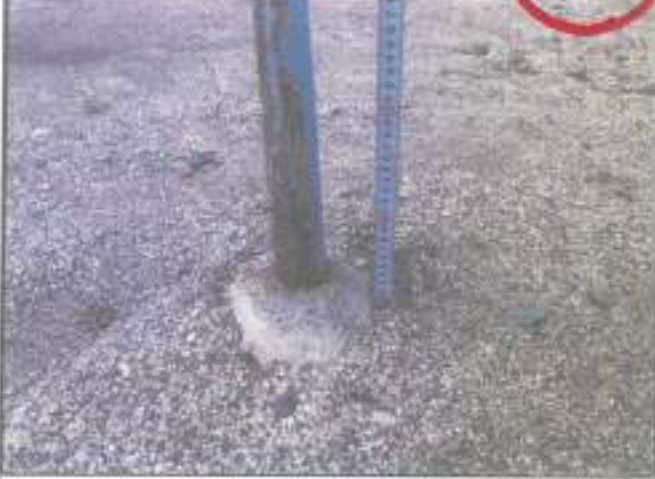
写真No.	基礎の設計	規準一般	判定
19	土被り—40mm		ハザード 3

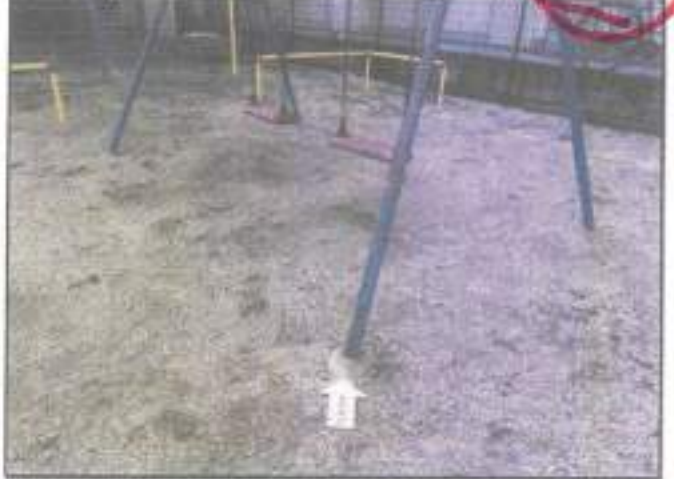
写真No.	基礎の設計	規準一般	判定
20	基礎露出 転倒・落下が想定される箇所		ハザード 3

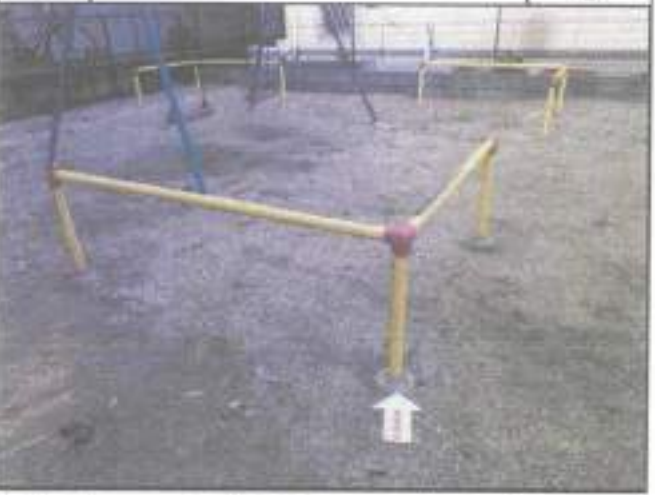
写真No.	基礎の設計	規準一般	判定
21	基礎露出		ハザード 2

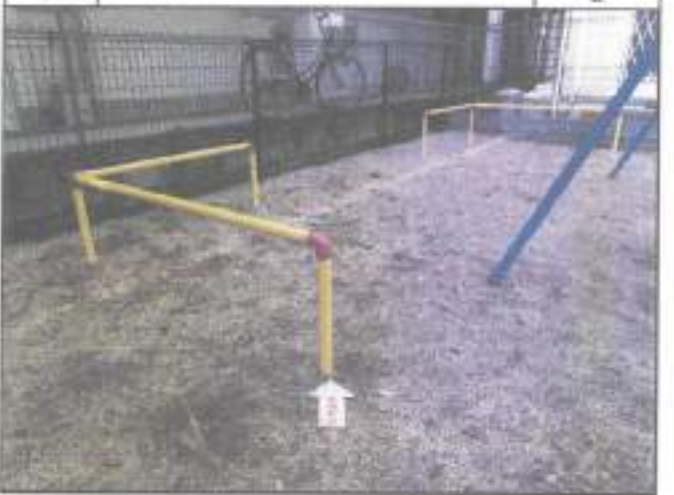
写真No.	基礎の設計	規準一般	判定
22	基礎露出		ハザード 2

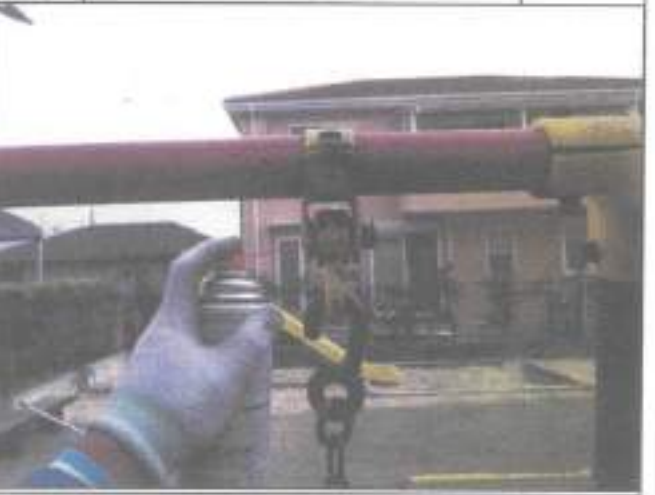
写真No.	その他作業2	規準一般	判定
23	グリス注入

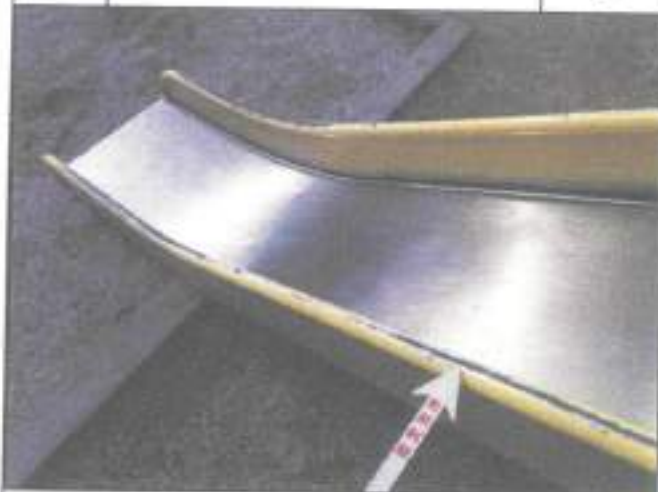
写真No.	滑降部(滑降面・側面)	劣化	判定
13	突傾		B

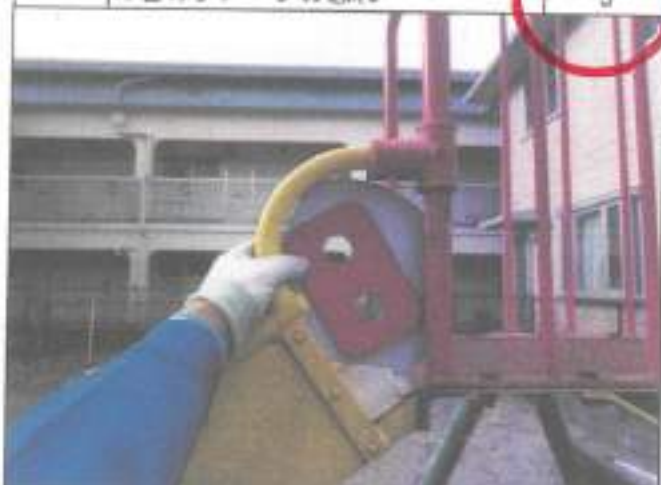
写真No.	頭部・胴体の挟み込み	規準一般	判定
14	出発部の隙間に頭部・胴体が挟み込み首のダメージの恐れ		ハザード 3

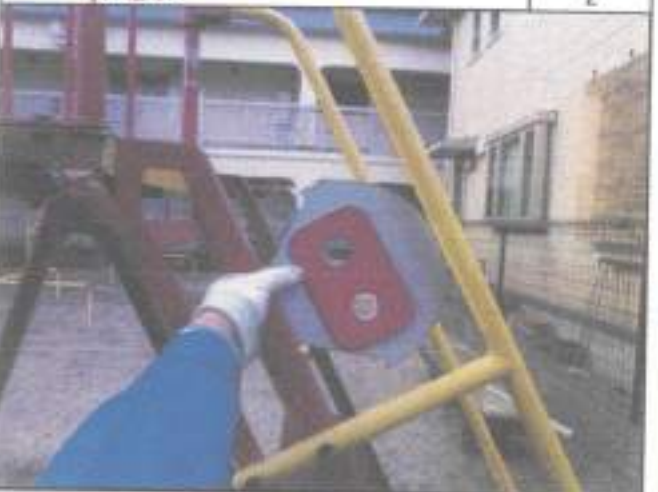
写真No.	頭部・胴体の挟み込み	規準一般	判定
15	手すり隙間に頭部・胴体の挟み込みの恐れ		ハザード 2

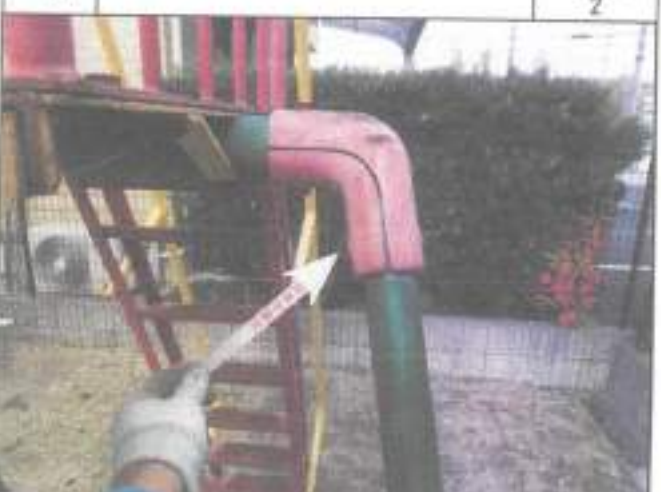
写真No.	ボルト・ナット類による衝突	規準一般	判定
16	ボルト突出部分に衝突の恐れ		ハザード 2

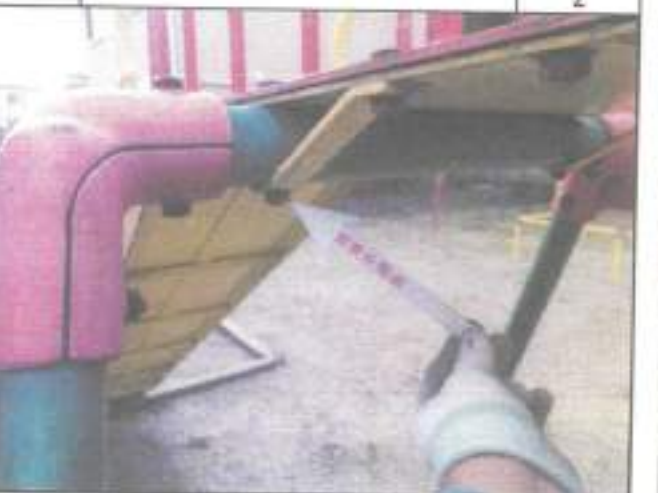
写真No.	ボルト・ナット類による衝突	規準一般	判定
17	ボルト突出部分に衝突の恐れ		ハザード 2

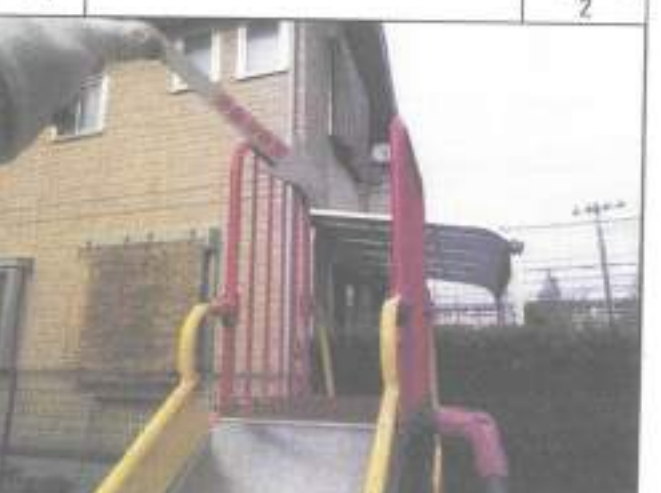
写真No.	転倒・落下	規準一般	判定
18	ガイドバー未設置		ハザード 2

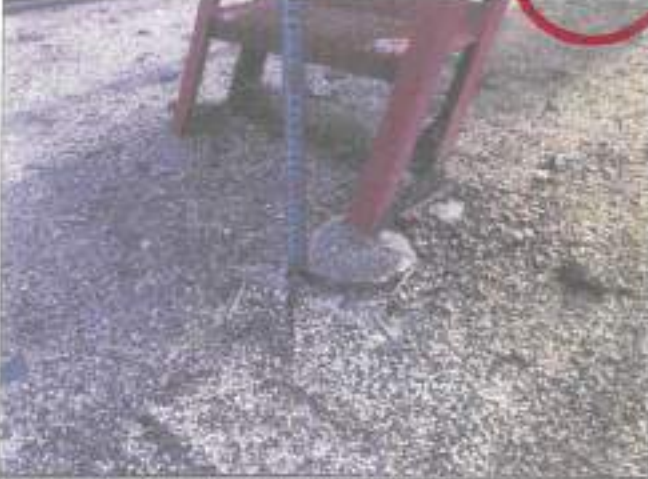
写真No.	基礎の設計	規準一般	判定
19	土被り—40mm		ハザード 3

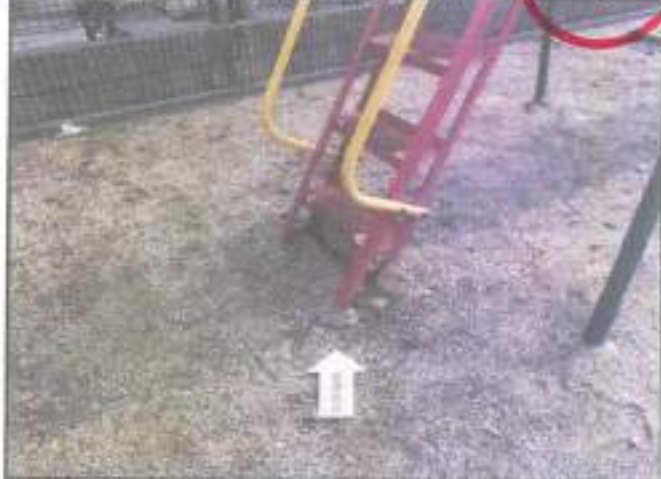
写真No.	基礎の設計	規準一般	判定
20	基礎露出 転倒・落下が想定される箇所		ハザード 3

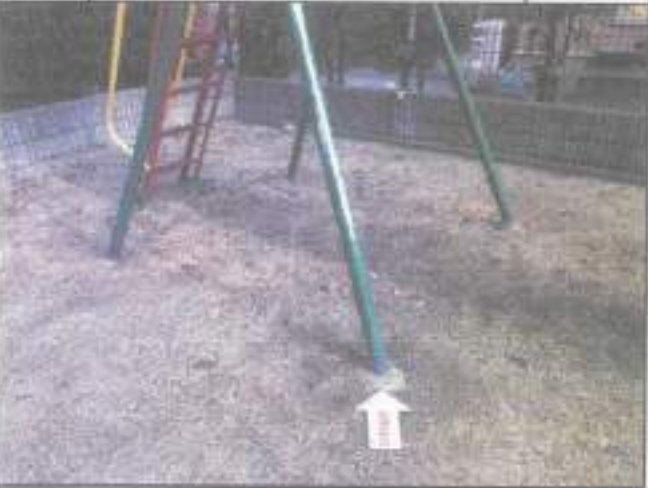
写真No.	基礎の設計	規準一般	判定
21	基礎露出		ハザード 2

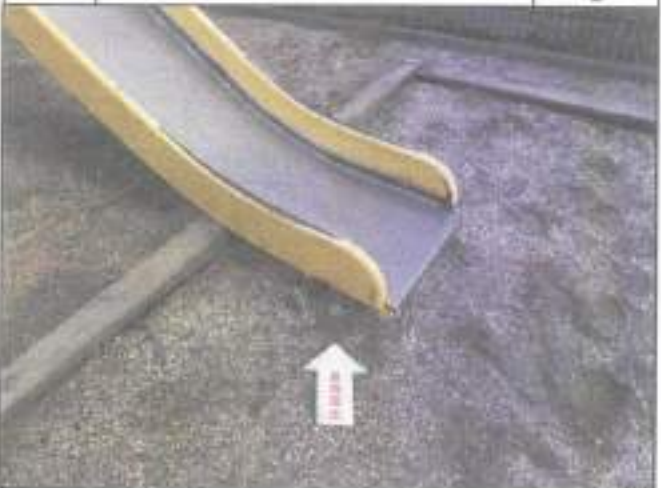
写真No.	基礎の設計	規準一般	判定
22	基礎露出		ハザード 2

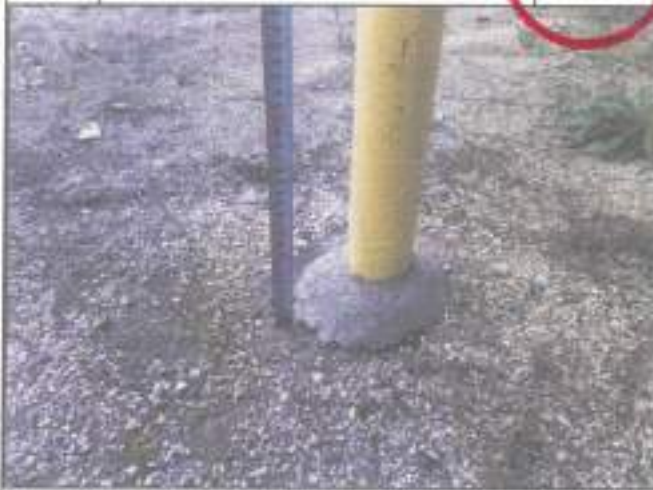
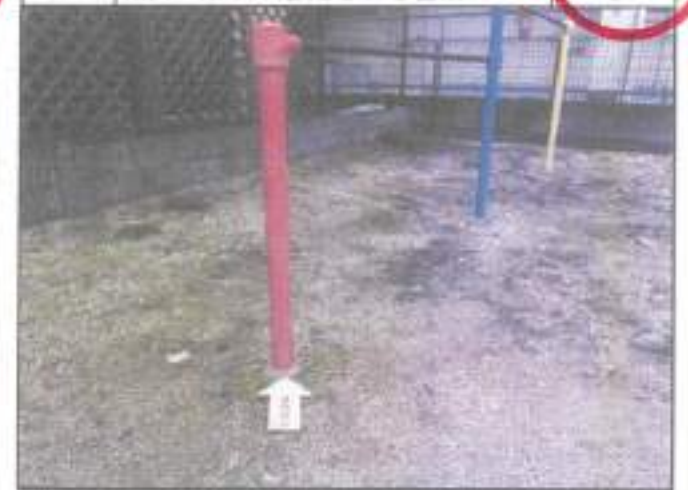
写真No.	基礎の設計	規準一般	判定	写真No.	基礎の設計	規準一般	判定
7	土被り—40mm		ハザード 3	8	基礎露出 転倒・落下が想定される箇所		ハザード 3

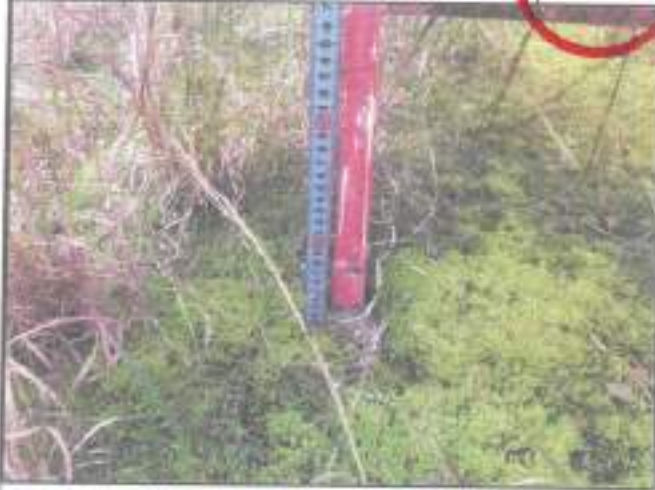
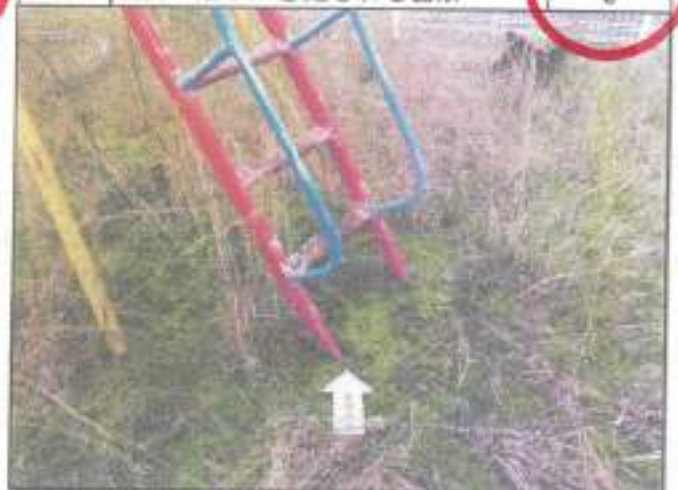
写真No.	基礎の設計	規準一般	判定	写真No.	基礎の設計	規準一般	判定
19	土被り0mm		ハザード 3	20	基礎露出 転倒・落下が想定される箇所		ハザード 3

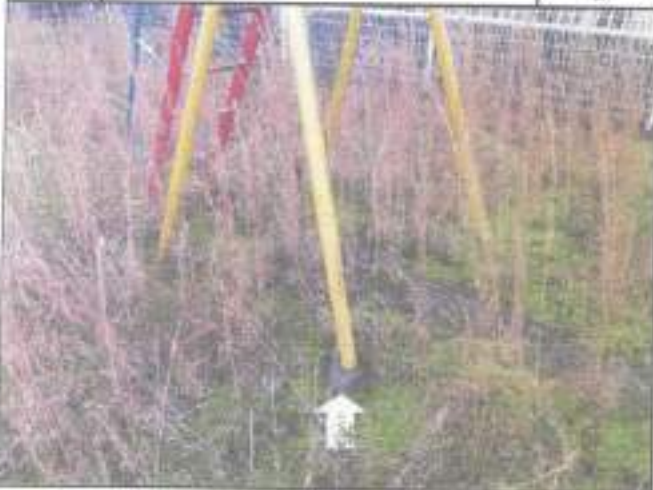
写真No.	基礎の設計	規準一般	判定
21	基礎露出		ハザード 2

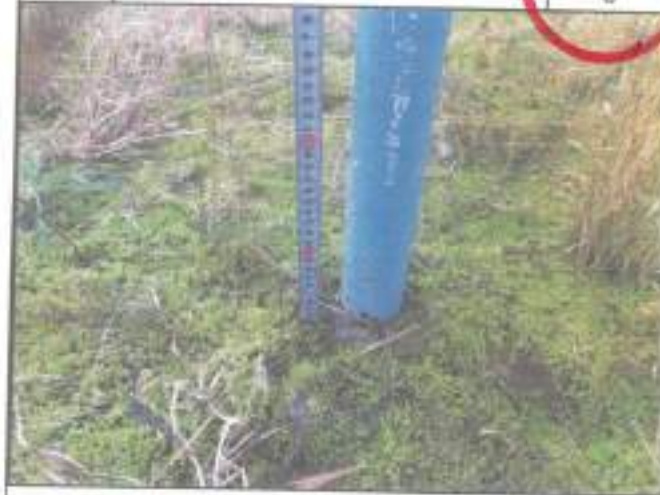
写真No.	基礎の設計	規準一般	判定
-------	-------	------	----

13	土被り0mm		ハザード 3
----	--------	--	-----------

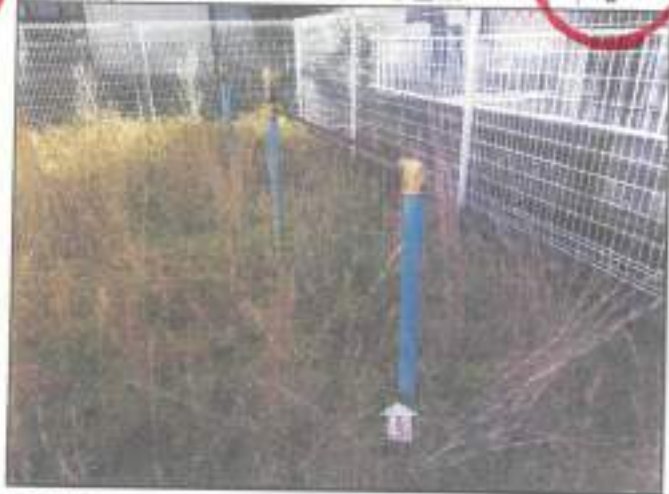
写真No.	基礎の設計	規準一般	判定
-------	-------	------	----

14	基礎露出 転倒・落下が想定される箇所		ハザード 3
----	-----------------------	--	-----------

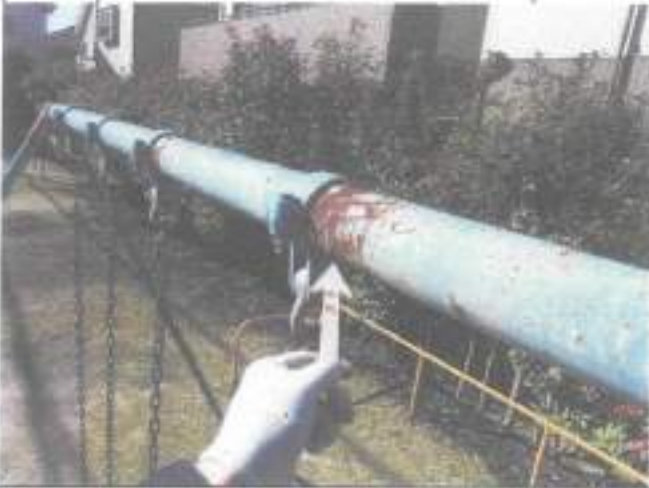
写真No.	梁部(金具附近)	劣化	判定
7	腐食		B

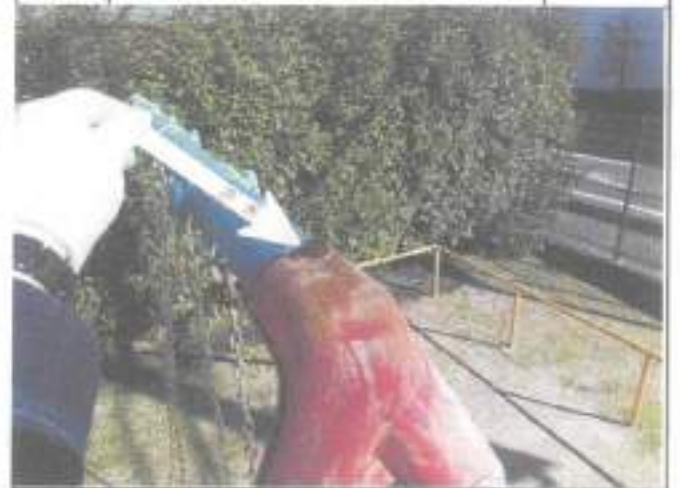
写真No.	継手金具	劣化	判定
8	ボルト腐食		B

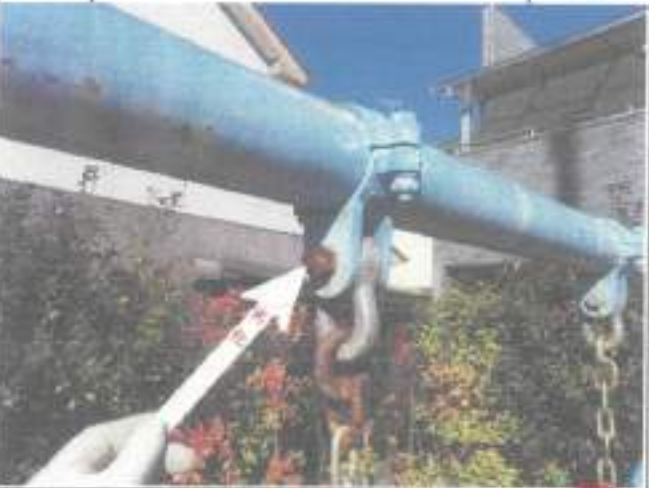
写真No.	吊り金具	劣化	判定
9	ボルト腐食		B

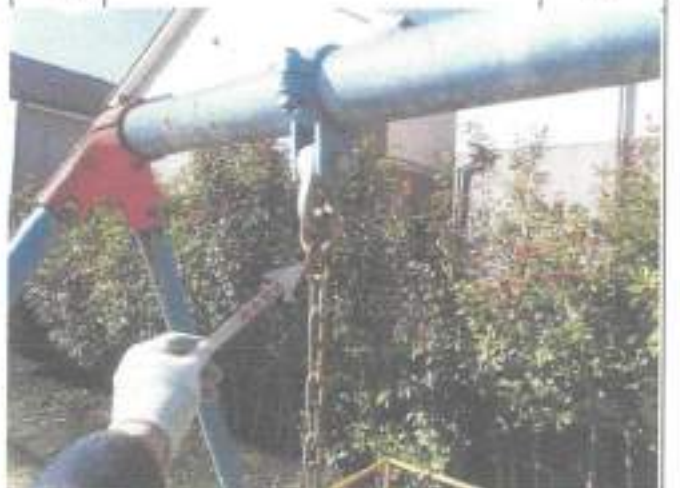
写真No.	吊り部材	劣化	判定
10	糸鋼		B

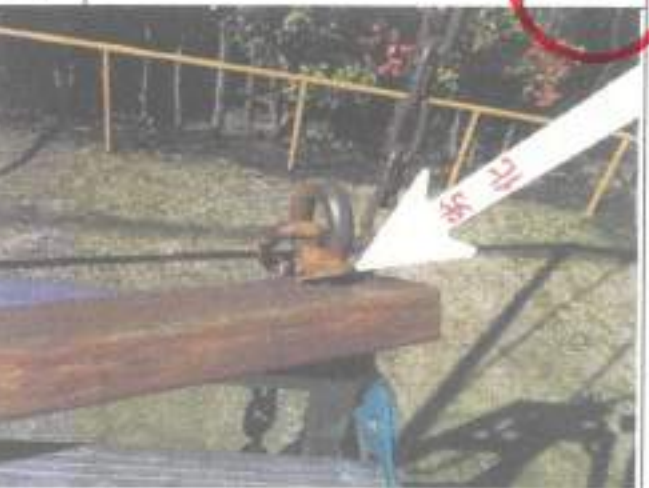
写真No.	着座部	劣化	判定
11	金具ガタツキ		C

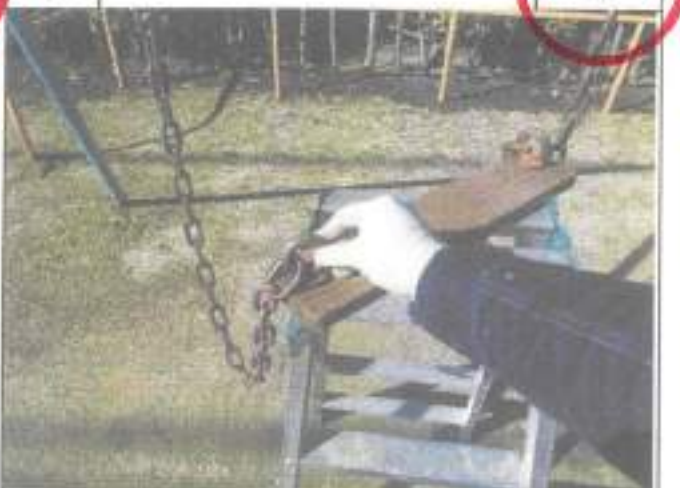
写真No.	着座部	劣化	判定
12	金具ガタツキ		C

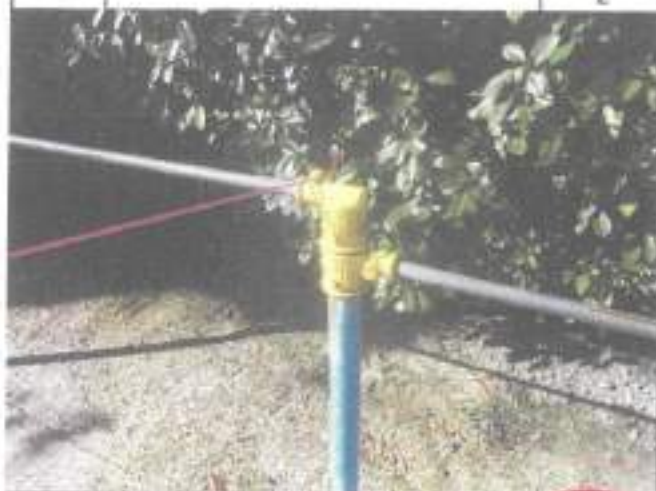
写真No.	ボルト・ナット類による衝突	規準一般	判定
7	ボルト突出部分に衝突の恐れ		ハザード 2

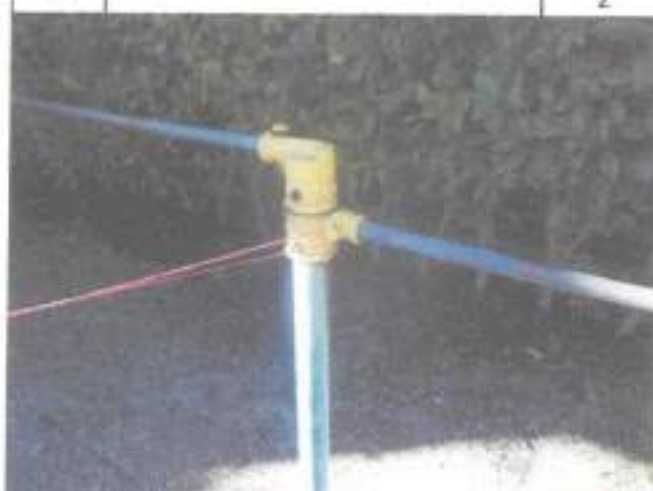
写真No.	ボルト・ナット類による衝突	規準一般	判定
8	ボルト突出部分に衝突の恐れ		ハザード 2

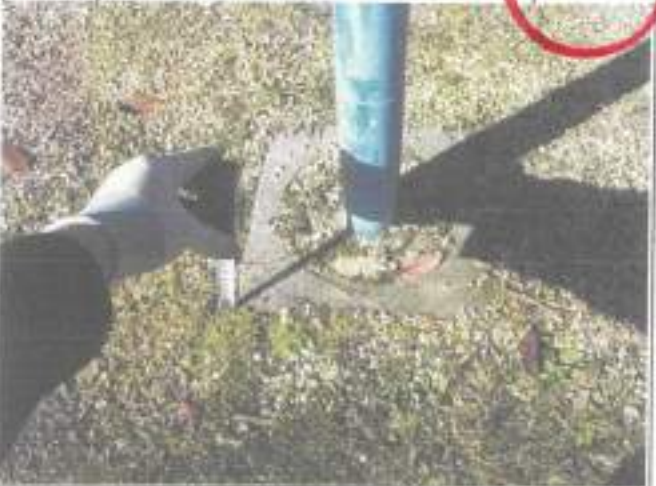
写真No.	基礎の設計	規準一般	判定
9	土被り0mm		ハザード 3

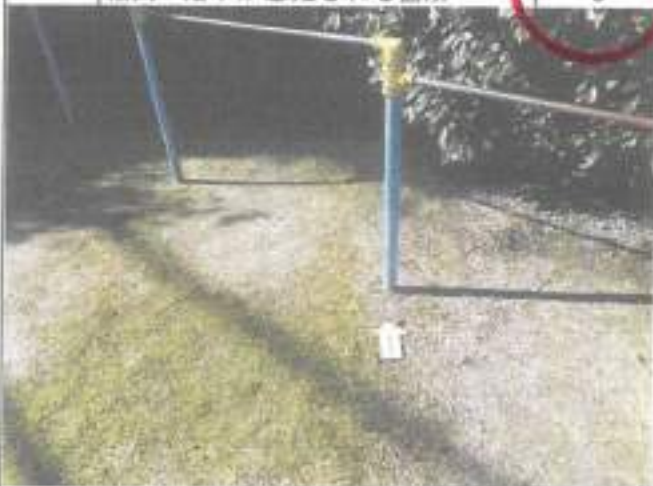
写真No.	基礎の設計	規準一般	判定
10	基礎露出 転倒・落下が想定される箇所		ハザード 3

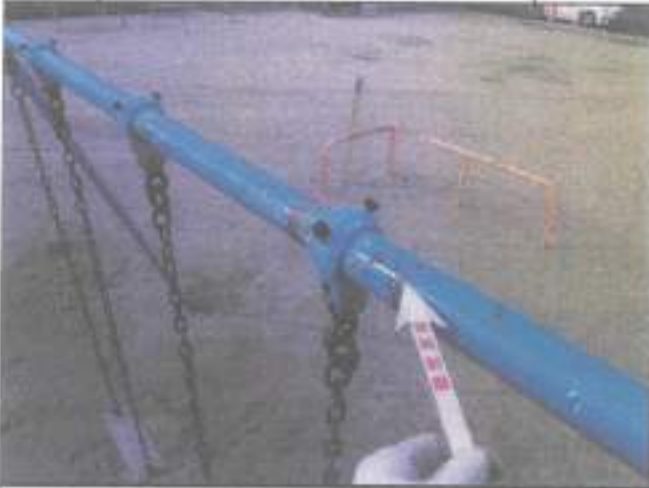
写真No.	梁部(金具附近以外)	劣化	判定
7	発錆		B

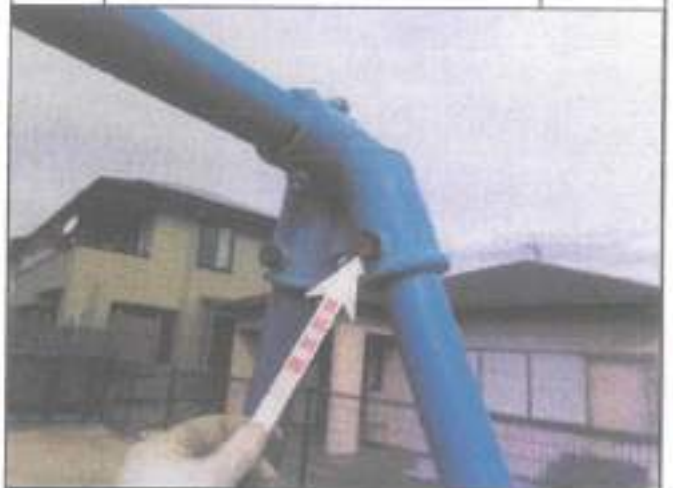
写真No.	継手金具	劣化	判定
8	ボルト腐食		B

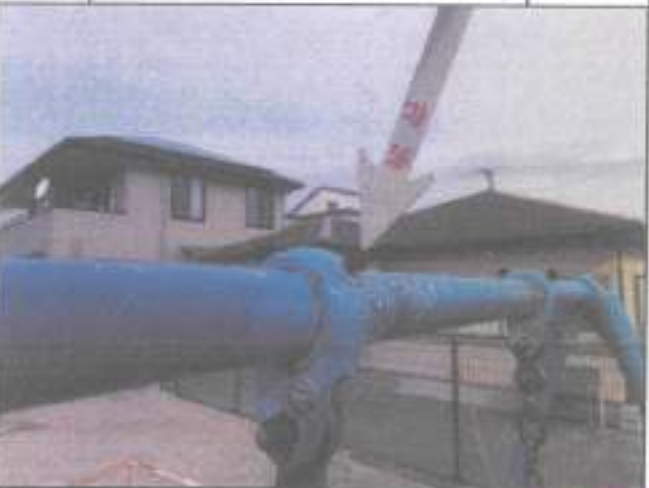
写真No.	吊り金具	劣化	判定
9	ボルト腐食		B

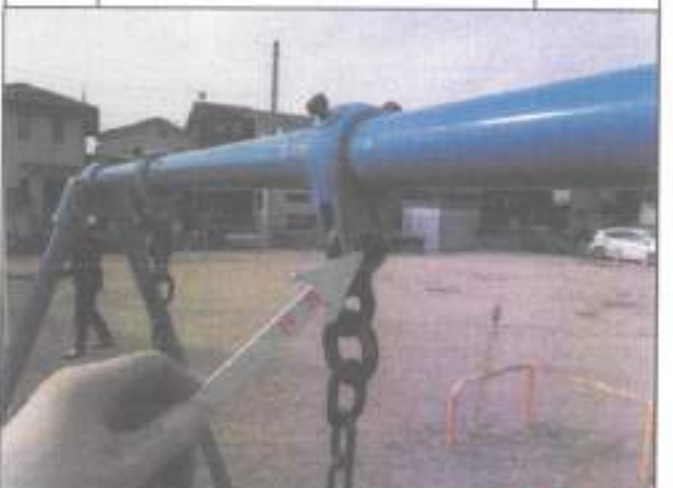
写真No.	吊り金具	劣化	判定
10	ボルト腐食		B

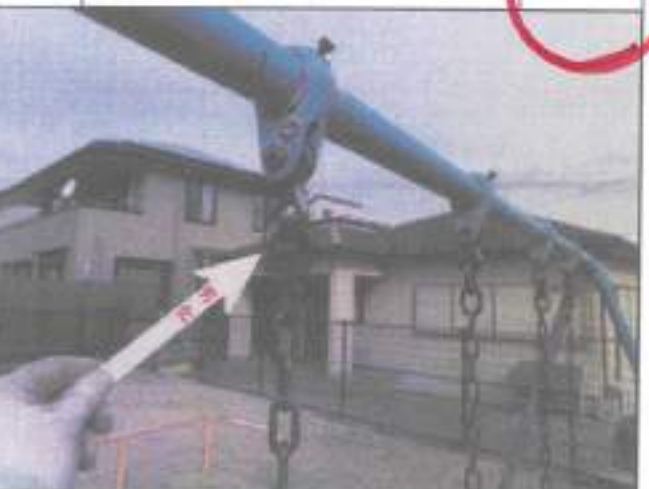
写真No.	吊り部材	劣化	判定
11	腐食		C

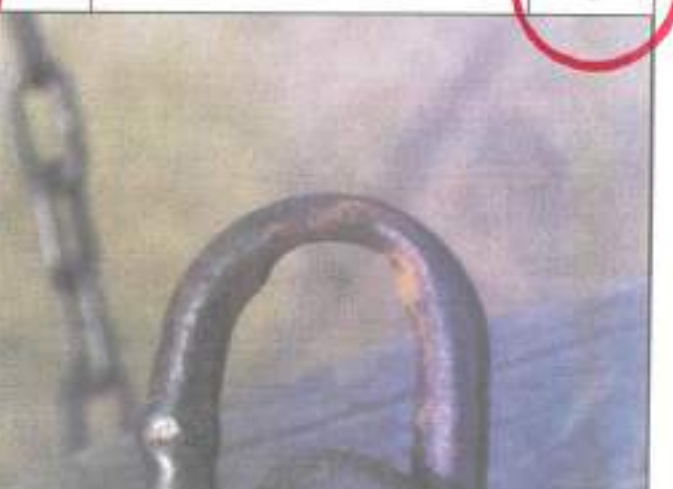
写真No.	吊り部材	劣化	判定
12	摩耗(38%)		C

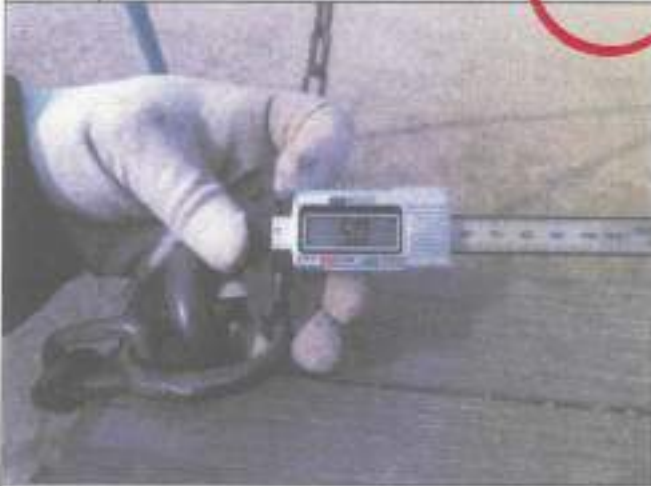
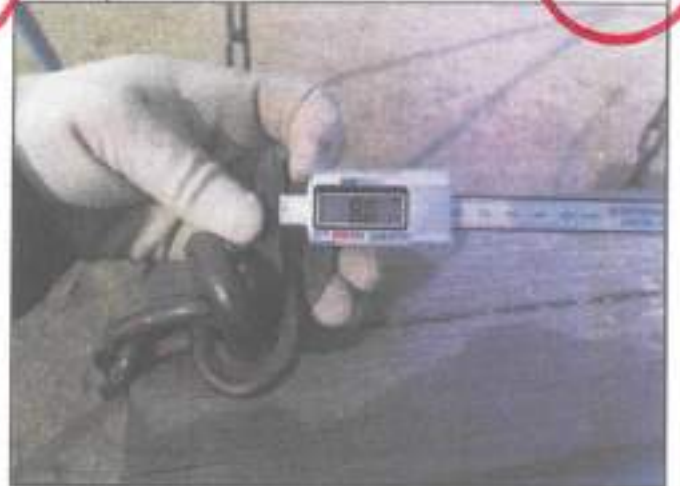
写真No.	吊り部材	劣化	判定	写真No.	吊り部材	劣化	判定
13	エンドリング測定 現在太さ5.0mm/初期太さ8.0mm		C	14	エンドリング測定 現在太さ5.0mm/初期太さ8.0mm		C

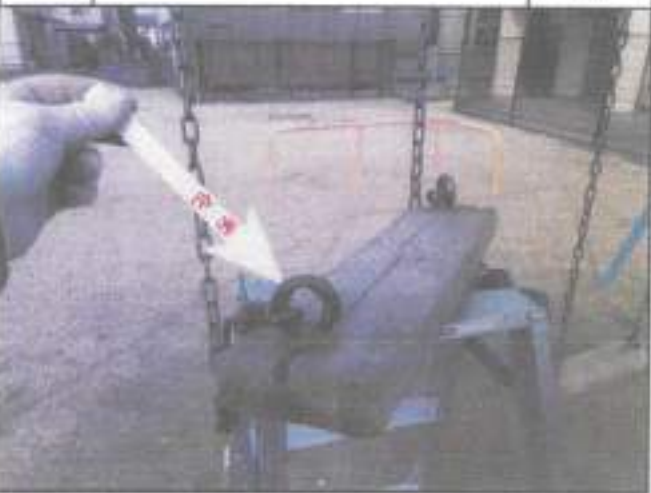
写真No.	着座部	劣化	判定
15	腐食		B

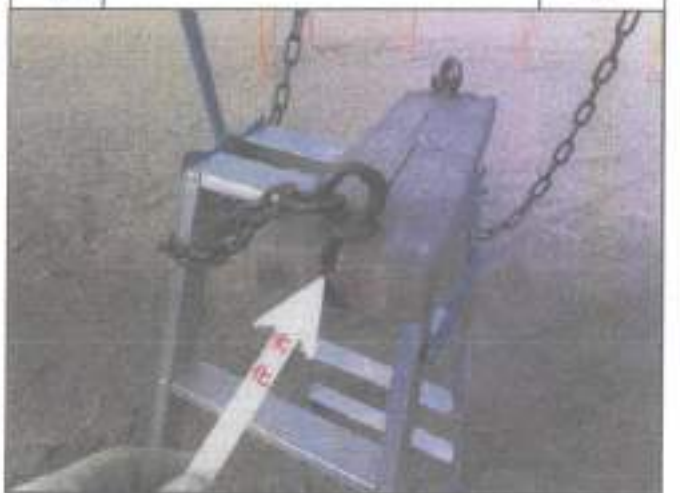
写真No.	着座部	劣化	判定
16	破損		B

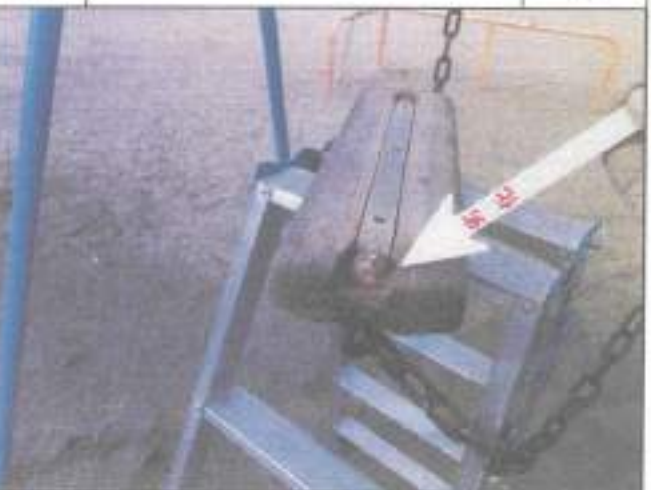
写真No.	着座部	劣化	判定
17	破損		B

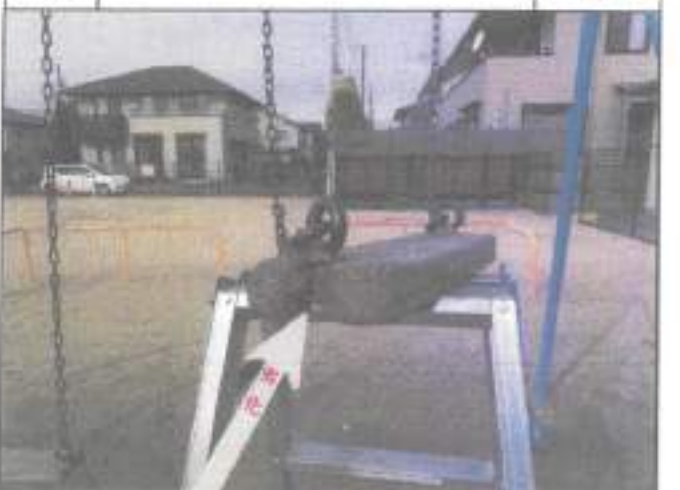
写真No.	着座部	劣化	判定
18	破損		D

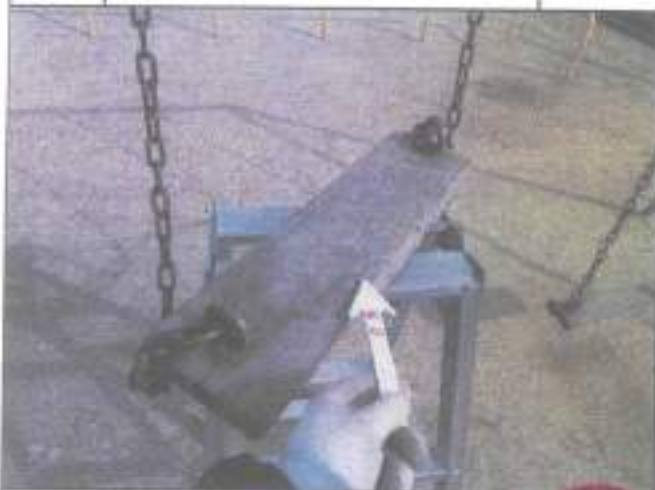
写真No.	着座部	劣化	判定
13	劣化		B

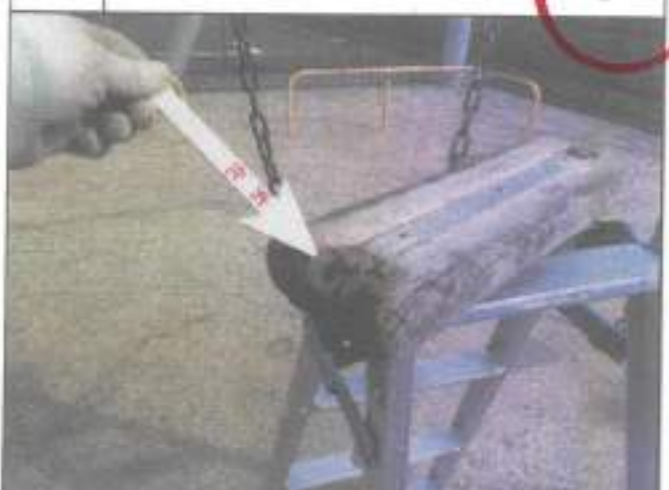
写真No.	着座部	劣化	判定
14	破損		C

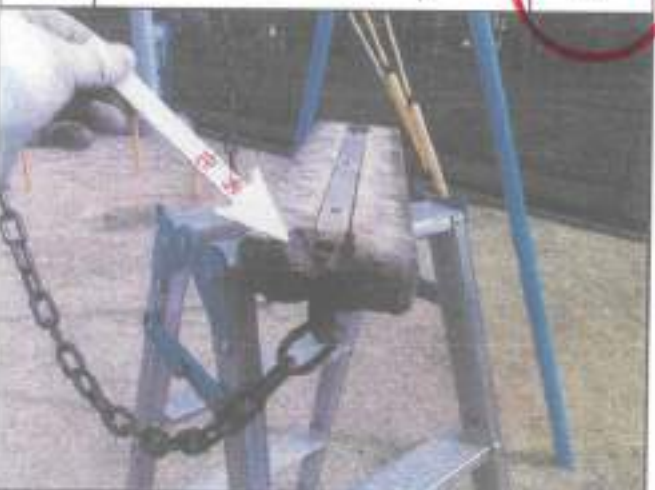
写真No.	着座部	劣化	判定
15	破損		C

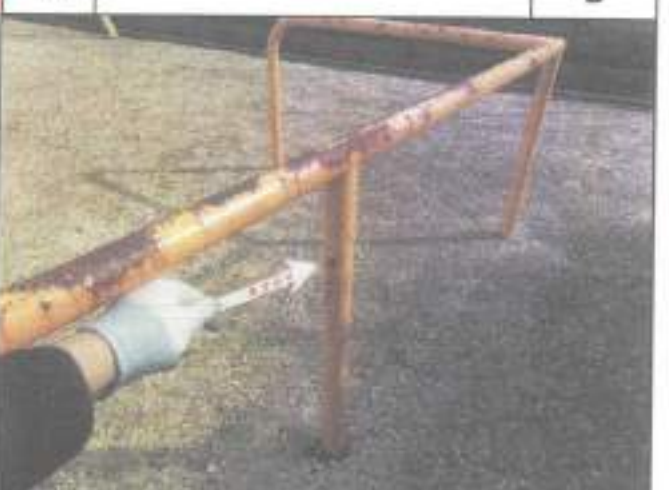
写真No.	境界柵(支柱部地盤部附近以外)	劣化	判定
16	発錆		B

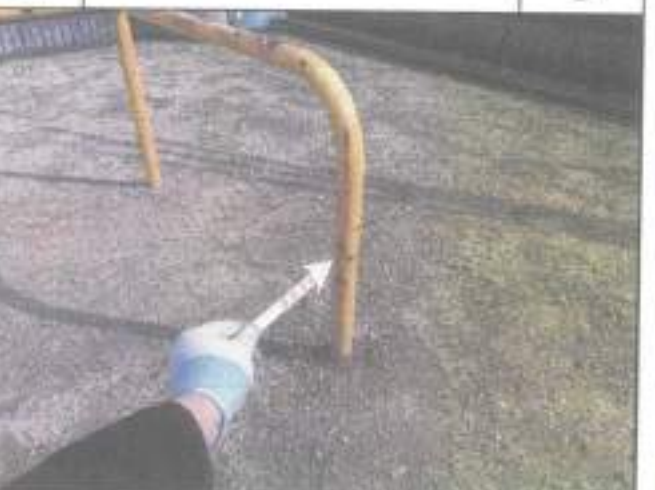
写真No.	境界柵(支柱部地盤部附近以外)	劣化	判定
17	発錆		B

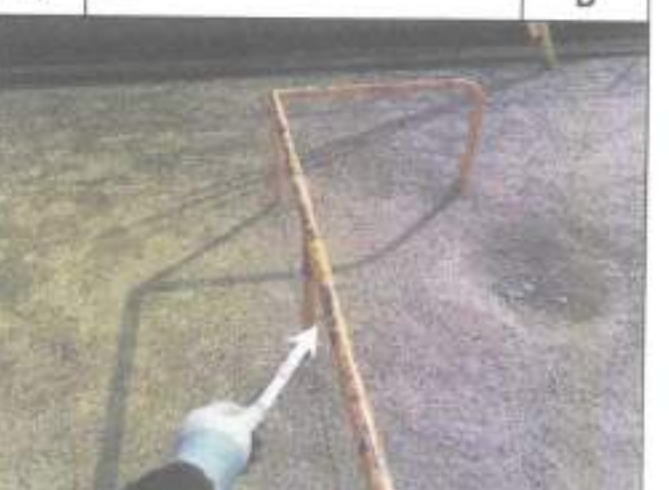
写真No.	境界柵(横架材)	劣化	判定
18	発錆		B

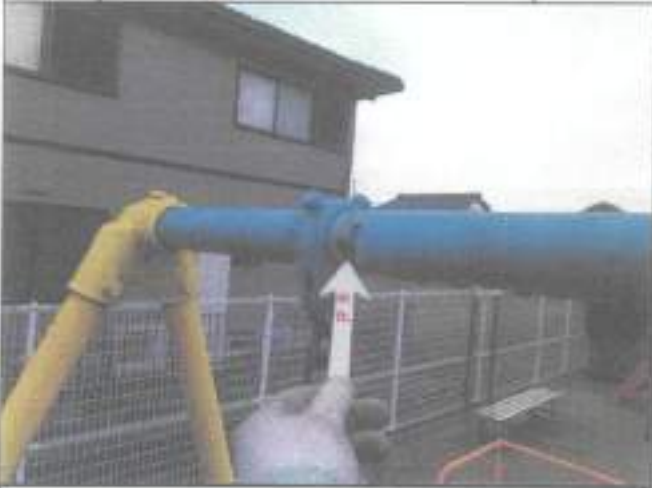
写真No.	梁部(金具附近)	劣化	判定
7	腐食		B

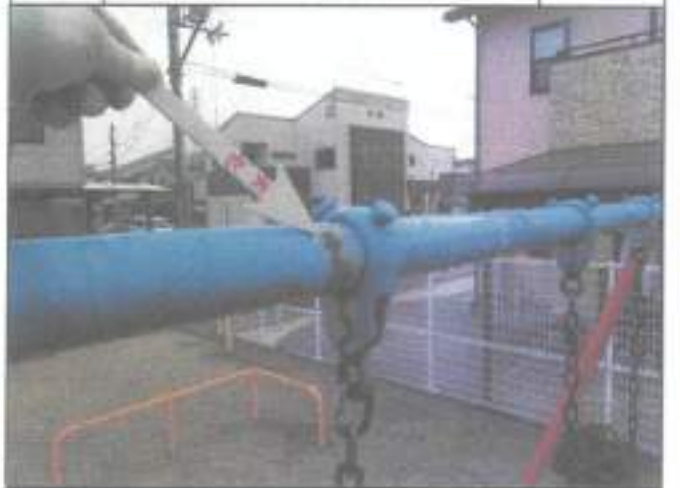
写真No.	梁部(金具附近)	劣化	判定
8	腐食		B

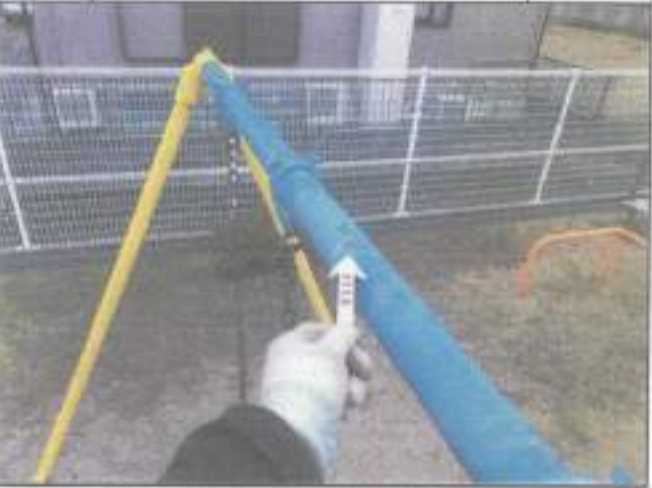
写真No.	梁部(金具附近以外)	劣化	判定
9	発錆		B

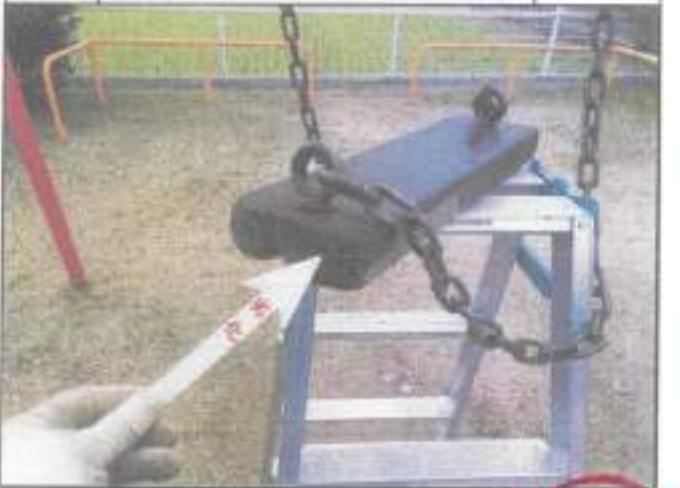
写真No.	着座部	劣化	判定
10	腐朽		B

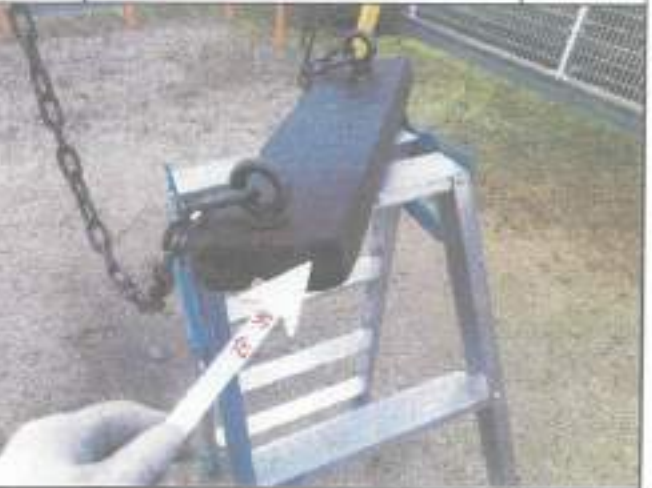
写真No.	着座部	劣化	判定
11	腐朽		B

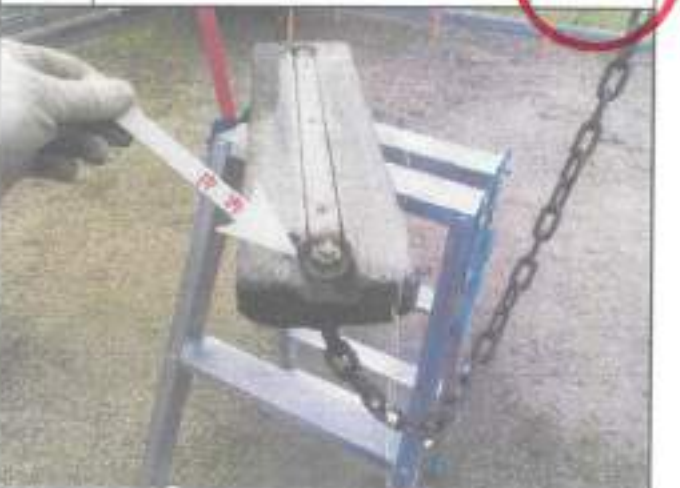
写真No.	着座部	劣化	判定
12	破損		C

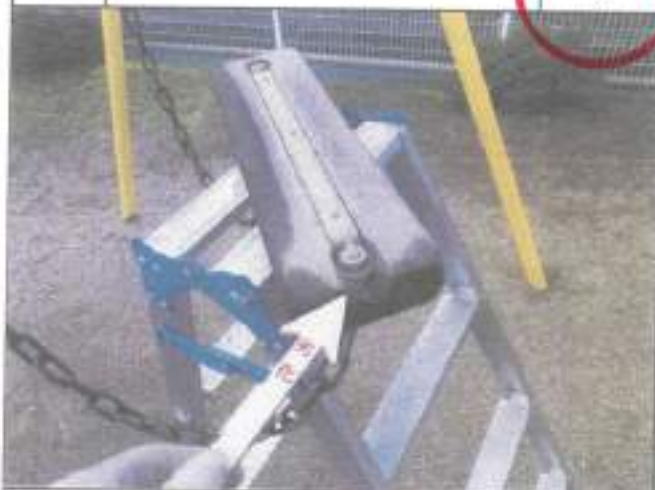
写真No.	着座部	劣化	判定
13	破損		C

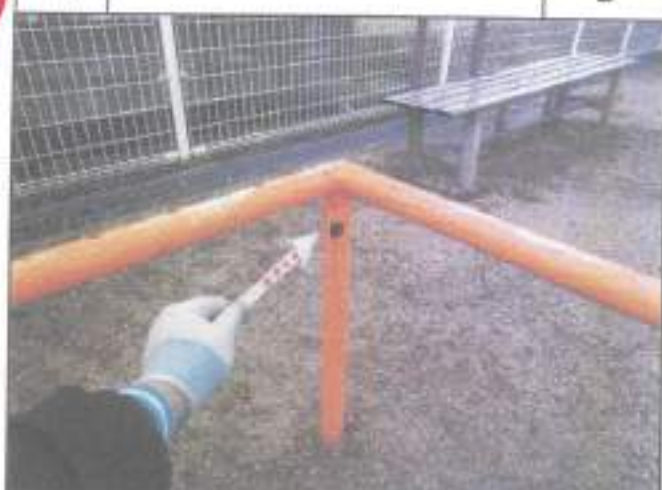
写真No.	境界柵(支柱地際部附近以外)	劣化	判定
14	発錆		B

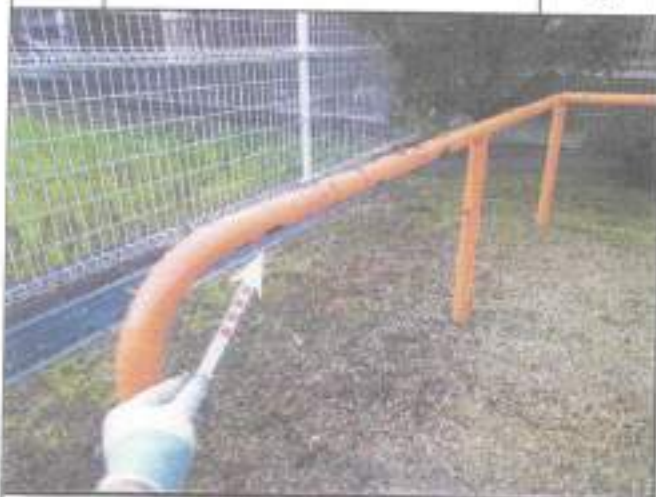
写真No.	境界柵(横架材)	劣化	判定
15	発錆		B

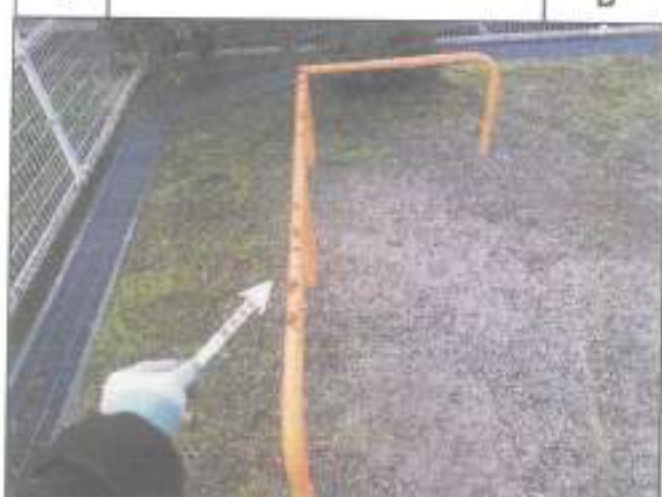
写真No.	境界柵(横架材)	劣化	判定
16	発錆		B

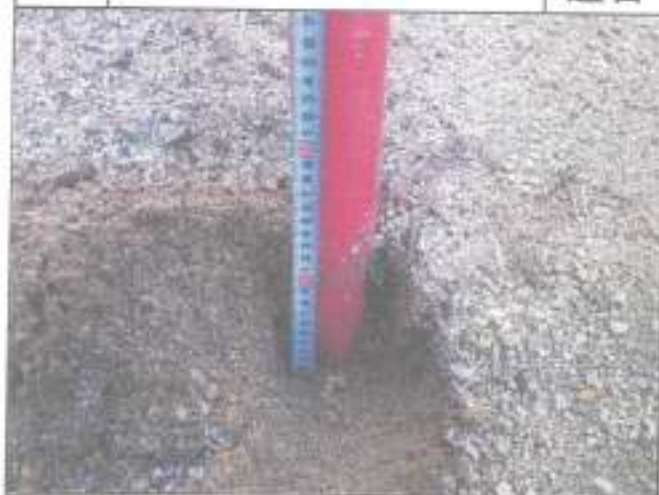
写真No.	基礎の設計	基準一般	判定
17	土被り100mm以上		適合
